**MINISTERSTWO INFRASTRUKTURY I BUDOWNICTWA**  
Państwowa Komisja Badania Wypadków Kolejowych

## **RAPORT Nr PKBWK/2/2015**

**z badania poważnego wypadku kat. A21  
zaistniałego w dniu 03 czerwca 2015 r. o godz. 15:45  
na przejeździe kolejowym kat. „D” zlokalizowanym  
na szlaku Kornatowo – Grudziądz Mniszek, w torze nr 1,  
w km. 36,658 linii kolejowej nr 207: Toruń Wschodni - Malbork  
obszar zarządcy infrastruktury PKP Polskie Linie Kolejowe S.A.,  
Zakład Linii Kolejowych w Bydgoszczy**

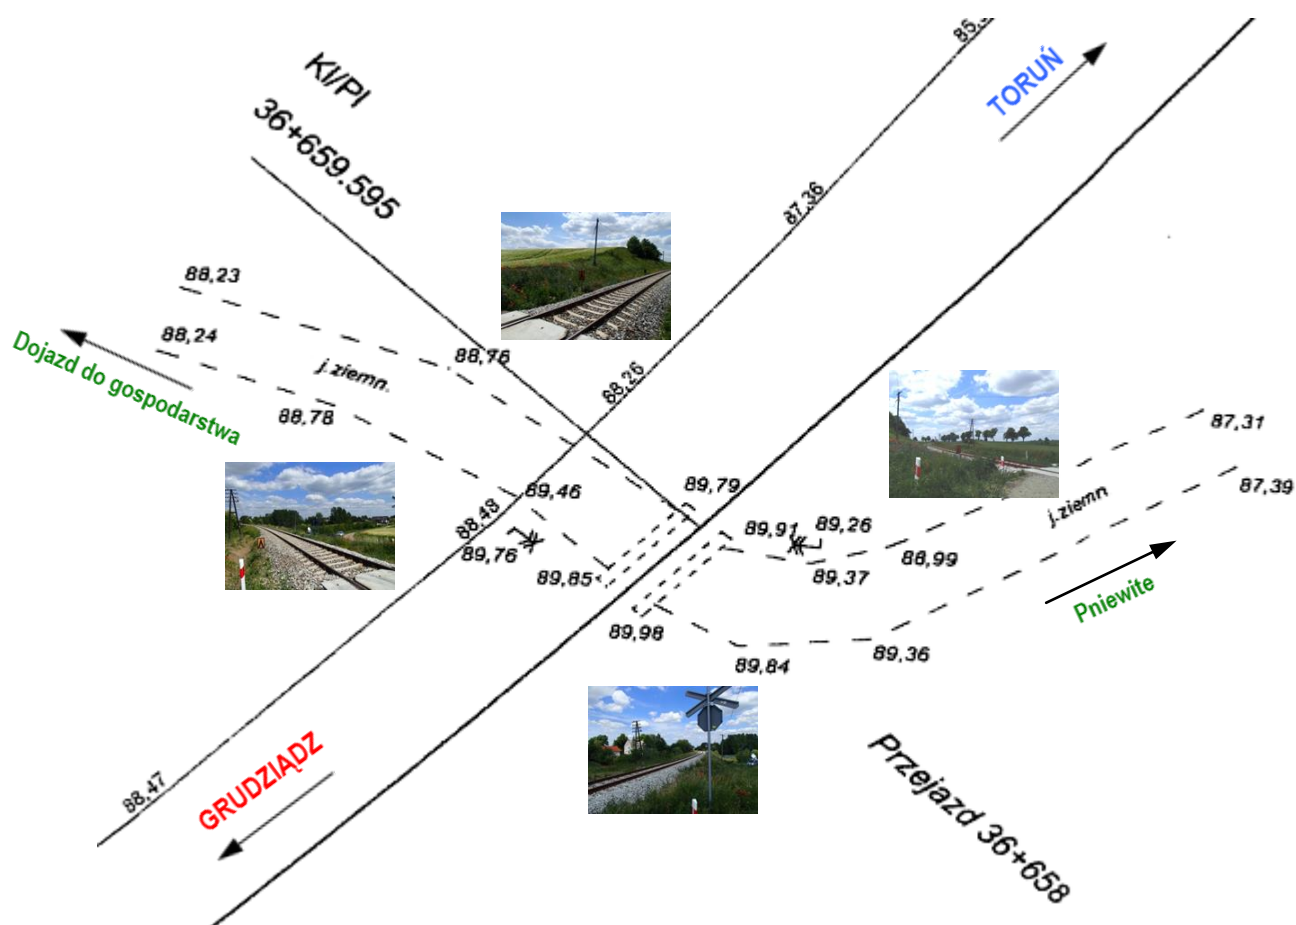
d) skrzyżowania (oś drogi z osią toru) - kąt skrzyżowania wynosi **85°**.

Droga po obu stronach toru biegnie w łuku, w ternie zróżnicowanym wysokościowo. Na poniższym rysunku podano rzędne niwelety dojazdu do przejazdu

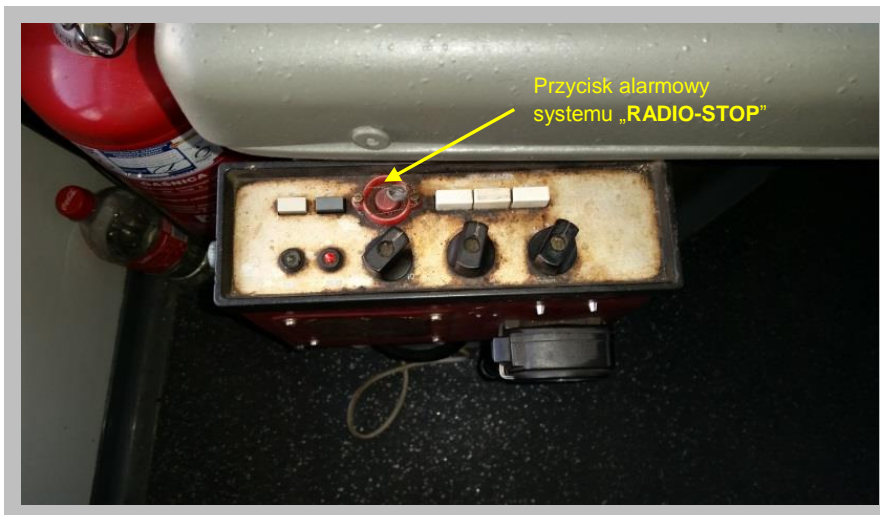
Autobus szynowy typu SA106-012 nie jest wyposażony w rejestrator rozmów radiotelefonicznych.

Manipulator radiotelefonu pociągowego typu RADMOR 3036/1

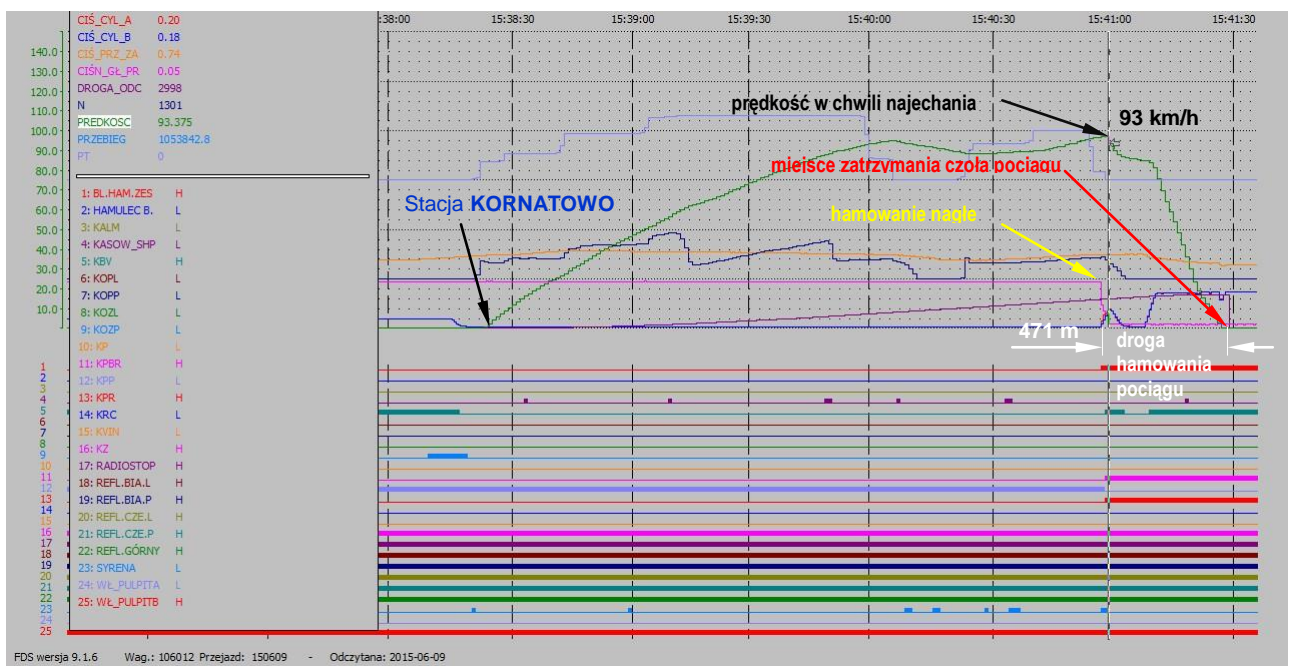
a) opis danych z rejestratora **ATM-RP3B** autobusu szynowego typu SA106-012:

Opis związany jest ze zdarzeniem, do którego doszło w dniu 03.06.2015 r. o godzinie 15:41, na szlaku Kornatowo - Grudziądz Mniszek, na przejeździe kolejowym kategorii „D” w km 36,658, linii nr 207: Toruń Wschodni - Malbork, podczas prowadzenia pociągu APM 59715 relacji Toruń Główny – Grudziądz.

O godzinie 15:38:20 (według czasu urządzenia pokładowego) pociąg ruszył ze stacji Kornatowo i po 1 630 m. osiągnął prędkość 94 km/h.

Prędkość ta na kolejnych 530 m zmniejszyła się do 88 km/h, a następnie ponownie zaczęła wzrastać.
