MINISTERSTWO INFRASTRUKTURY I BUDOWNICTWA
Państwowa Komisja Badania Wypadków Kolejowych

RAPORT Nr PKBWK/2/2015

**z badania poważnego wypadku kat. A21
zaistniałego w dniu 03 czerwca 2015 r. o godz. 15:45
na przejeździe kolejowym kat. „D” zlokalizowanym
na szlaku Kornatowo – Grudziądz Mniszek, w torze nr 1,
w km. 36,658 linii kolejowej nr 207: Toruń Wschodni - Malbork
obszar zarządcy infrastruktury PKP Polskie Linie Kolejowe S.A.,
Zakład Linii Kolejowych w Bydgoszczy**

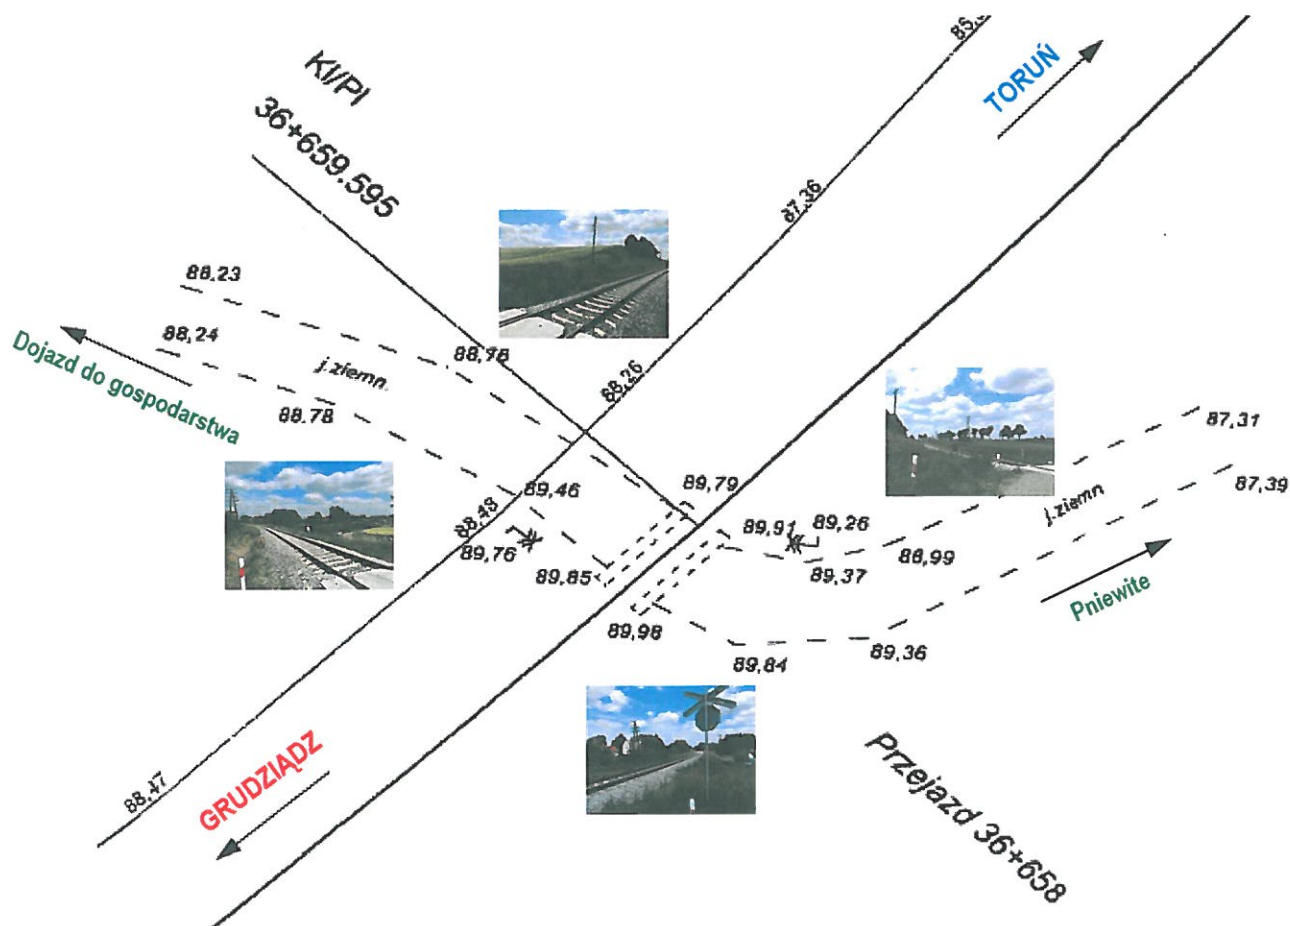
Droga po obu stronach toru biegnie w łuku, w ternie zróżnicowanym wysokościowo. Na poniższym rysunku podano rzędne niwelety dojazdu do przejazdu

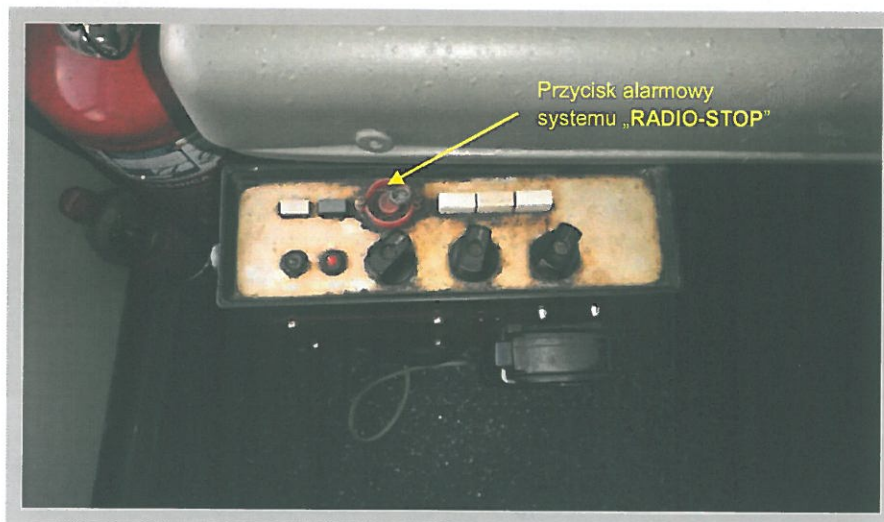
Autobus szynowy typu SA106-012 nie jest wyposażony w rejestrator rozmów radiotelefonicznych.

Manipulator radiotelefonu pociągowego typu RADMOR 3036/1
