Ocena procesu starzenia się (zmiany parametrów użytkowych) nawierzchni lekkoatletycznych na wybranych stadionach oddanych do użytkowania w 2017 r.

Opracowano na zlecenie Ministerstwa Sportu i Turystyki

Warszawa, listopad 2022

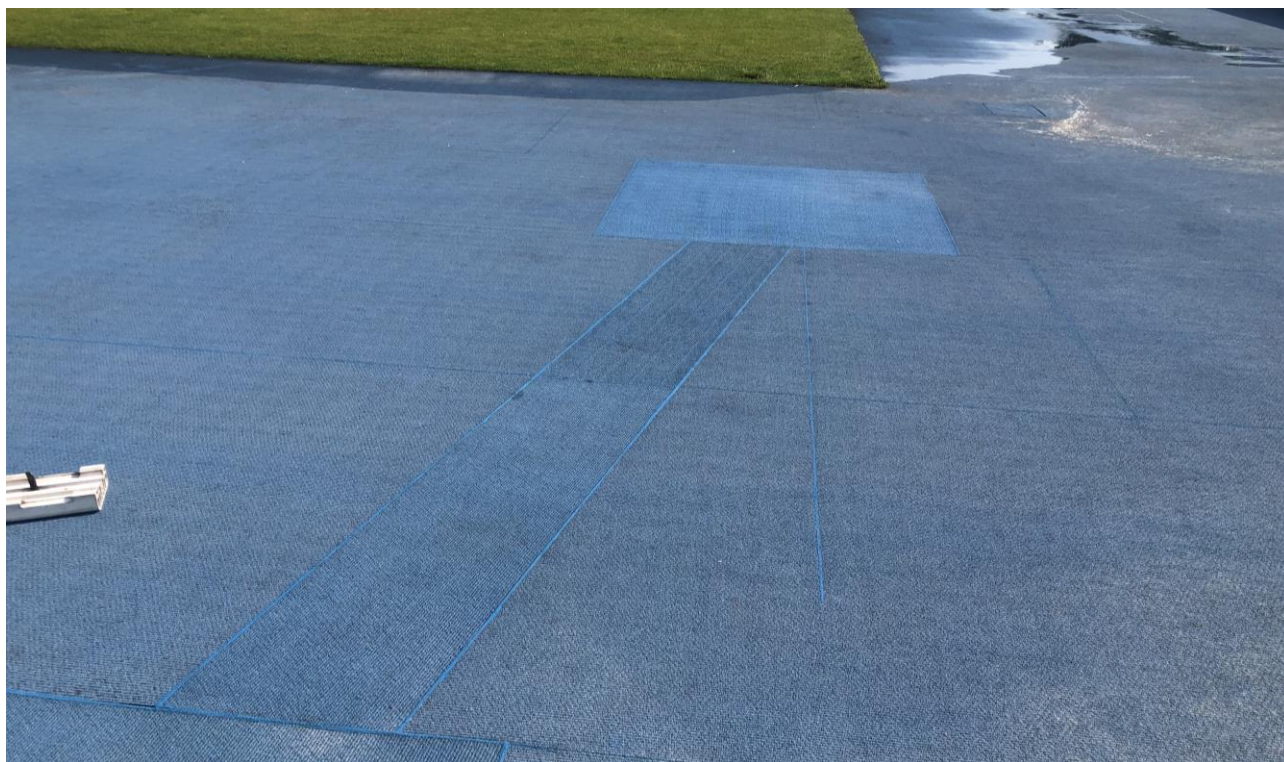
Przedmiot oceny	Wynik oględzin
Faktura i kolor	Kolor jednolicie niebieski
Zgrubienia, dziury, rysy, pęknięcia	Stwierdzono obecność nowych fragmentów nawierzchni po dokonanych naprawach.
Odspojenia poszczególnych warstw nawierzchni	Nie stwierdzono
Łączenia technologiczne	Starannie wykończone, bez wybrzuszeń
Uwagi	Zaobserwowano liczne ślady zużycia warstwy użytkowej przez kolce lekkoatletyczne. Nawierzchnia miejscami chropowata i szorstka.

Fot. 4 Miejsce po naprawie

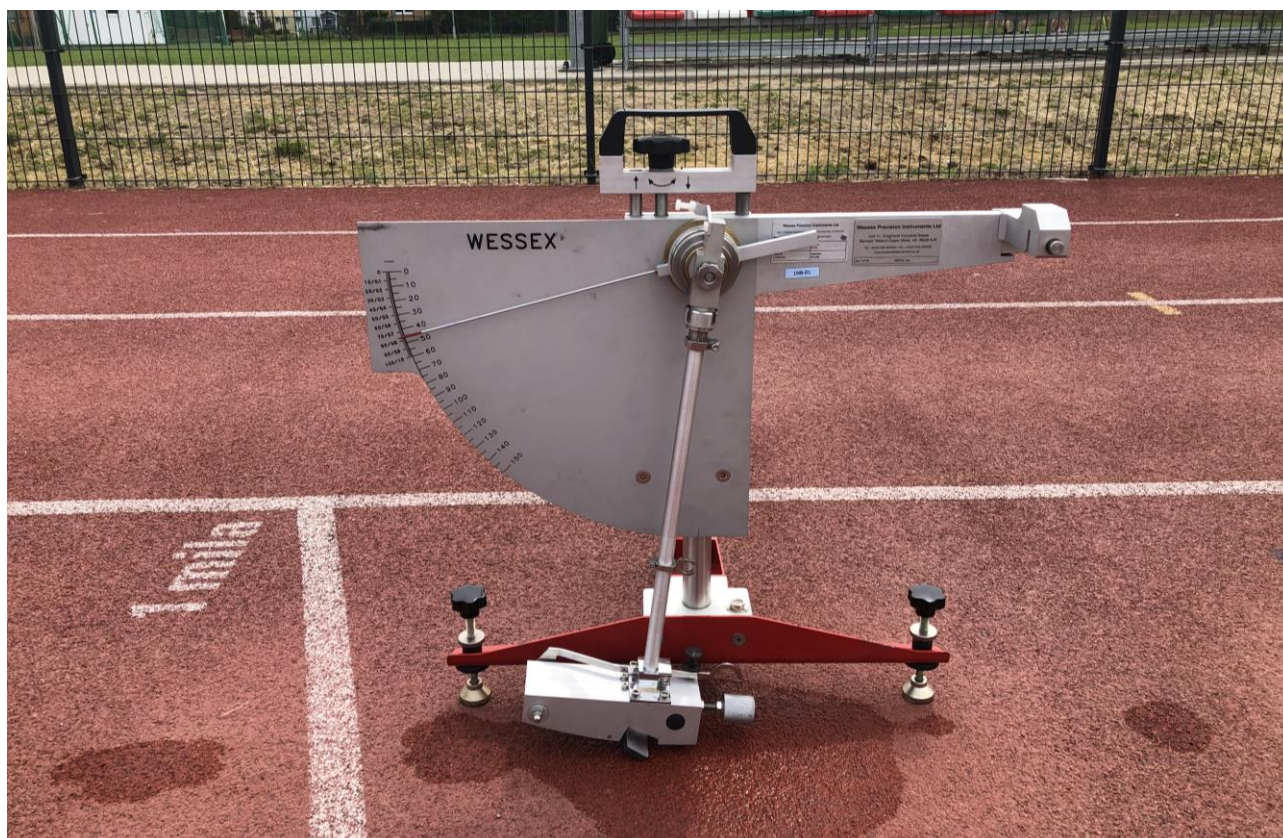
- poziom oporu poślizgu na mokro jest niższy niż 5 lat wcześniej i aktualnie średnio wynosi 55°PTV w miejscach o najmniej wytartej fakturze. Na skutek uplastycznienia się granulatu faktura warstwy użytkowej wyraźnie wygładziła się, co powoduje stawianie niższego oporu podszwom obuwia użytkowników. W naszej ocenie uzyskany wynik choć zgodny z wymaganiem World Athletics, może wpłynąć na pogorszenie komfortu użytkowania bieżni w warunkach mokrych w obuwiu bez kolców lekkoatletycznych. Zwłaszcza, że końcowy odcinek bieżni prostej, gdzie utrata faktury jest bardzo wyraźna wykazuje opór poślizgu na poziomie 45°PTV, a więc poniżej wymagań WA. W takich miejscach ryzyko poślizgnięcia się jest bardzo duże.

Fot. 7 Badanie oporu poślizgu w miejscu o gładkiej fakturze warstwy użytkowej

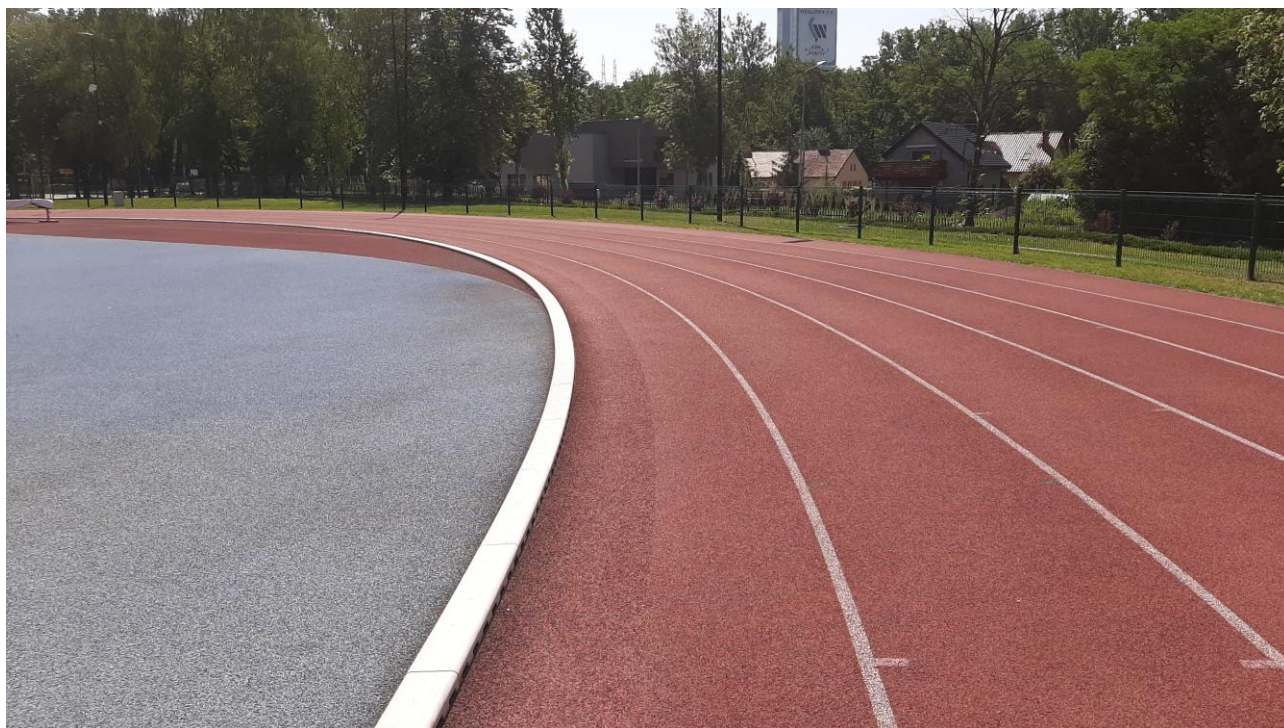
Fot. 4 Widoczny pas nowej nawierzchni przy odwodnieniu na łuku

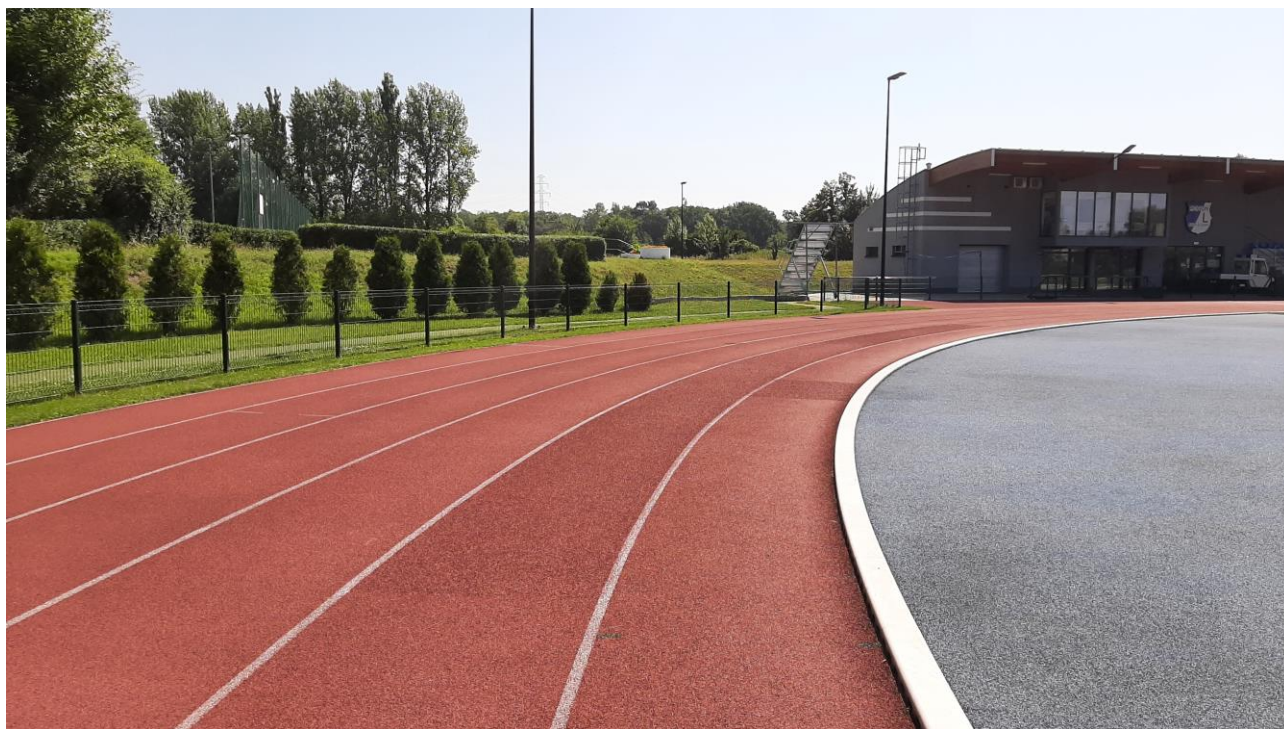
Fot. 5 Miejsce po naprawie tor 2 na łuku bieżni.

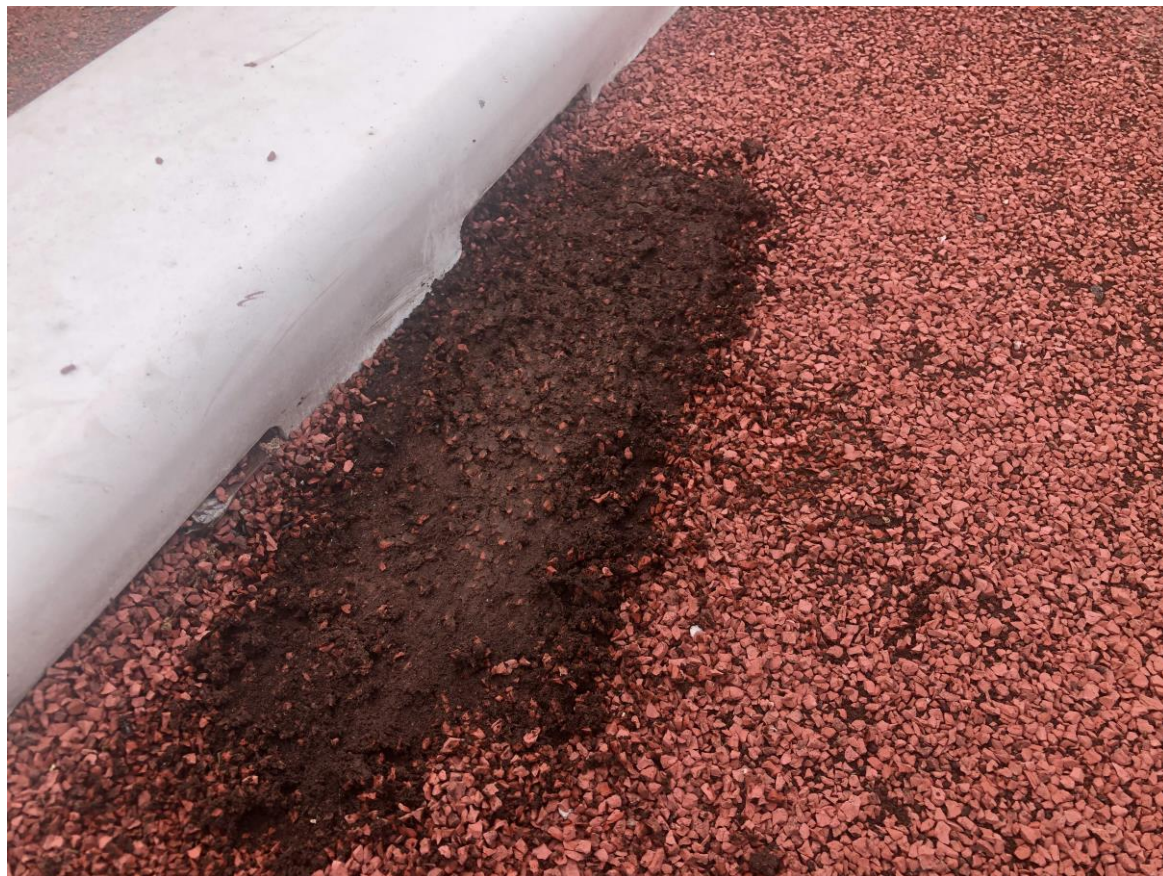
Fot. 9 Zabrudzenie nawierzchni pod nagromadzonym granulem

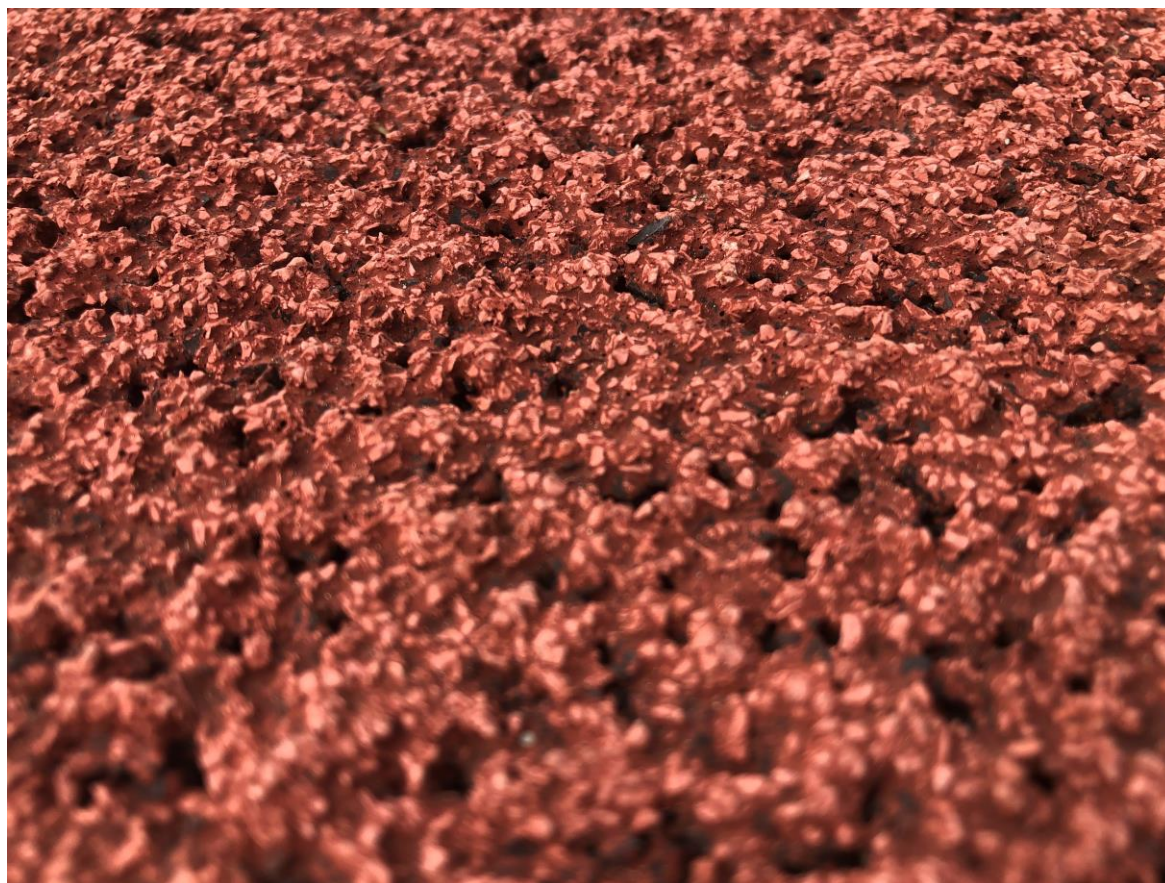
Fot. 4 Ślady wytarcia warstwy wierzchniej nawierzchni.

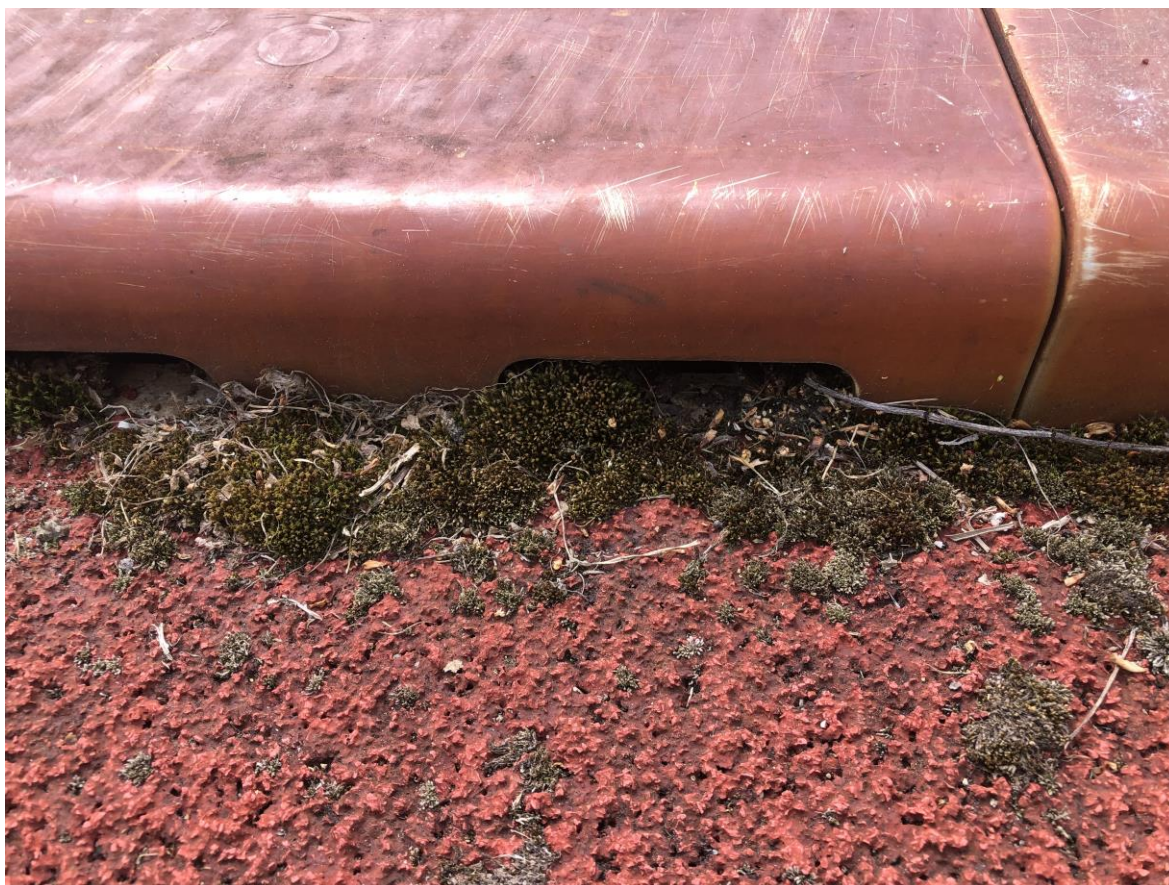
Fot. 6 Nieusunięty mech przy odwodnieniu

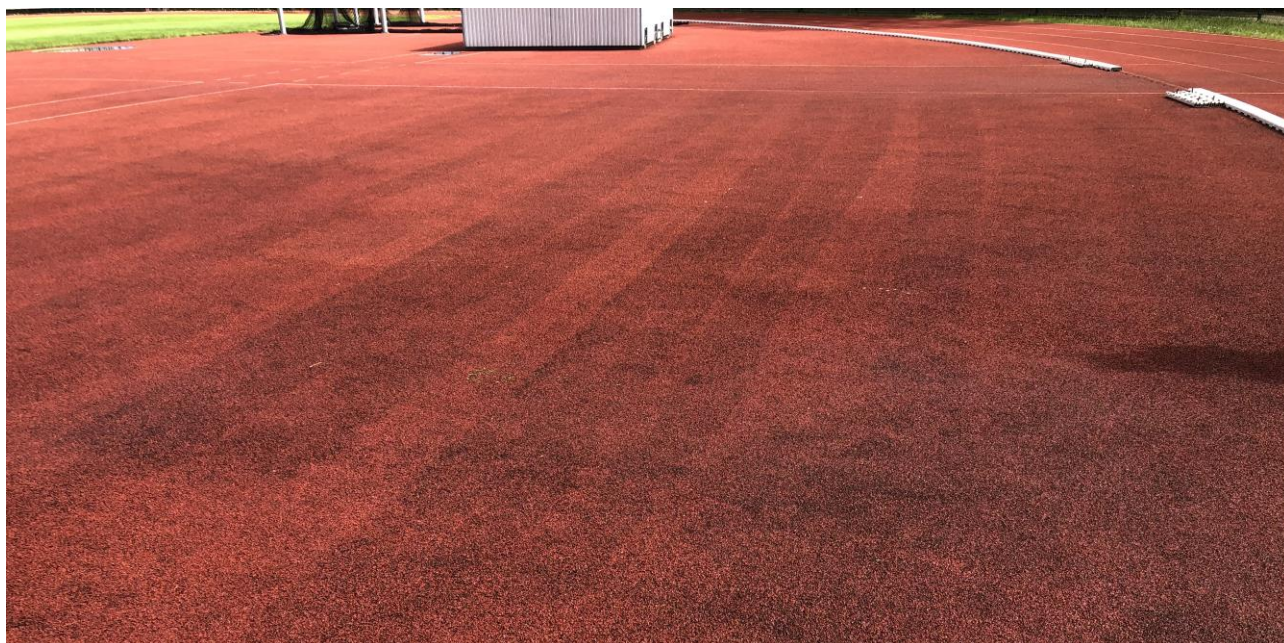
Fot. 4 Zakole D po przeprowadzonej konserwacji

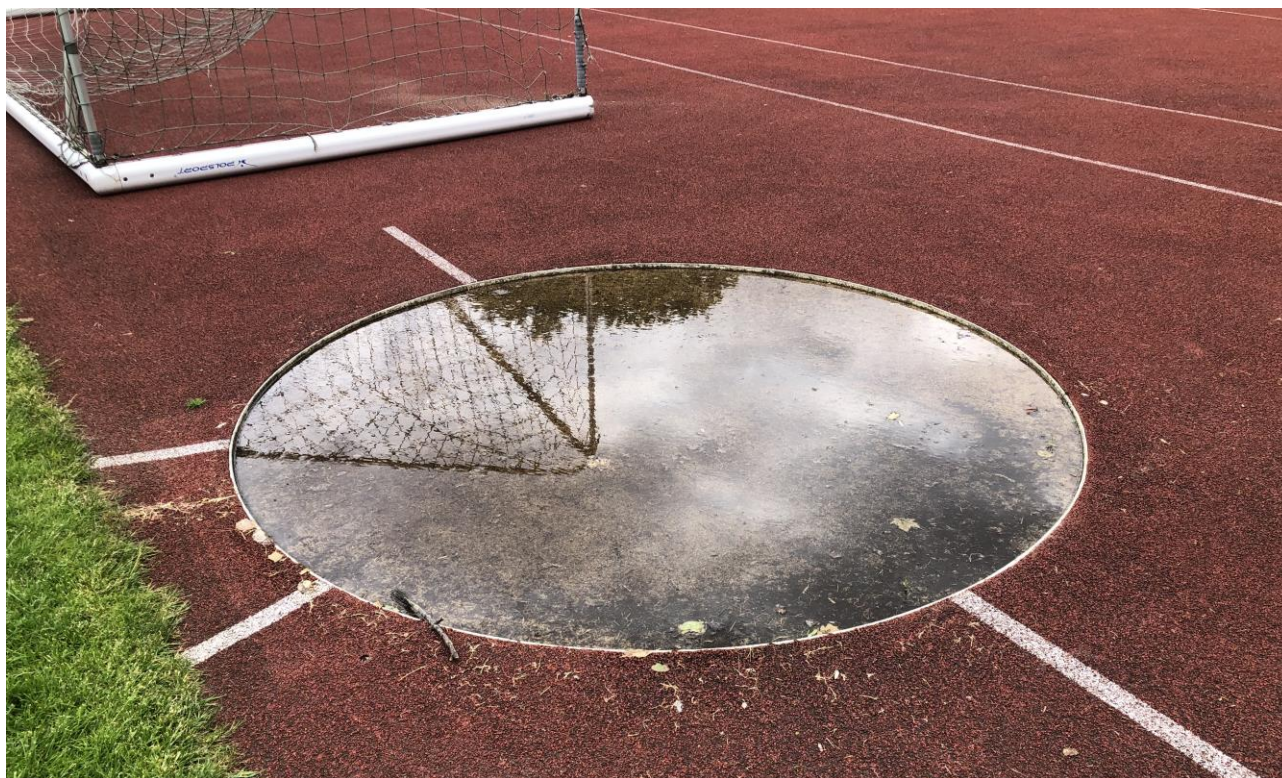
Fot. 7 Niedrożny odpływ w kole do pchnięcia kulą
