PAŃSTWOWA KOMISJA BADANIA WYPADKÓW LOTNICZYCH

RAPORT KOŃCOWY

zdarzenie nr: 549/09

samolot PZL-110 Koliber, SP-ARL

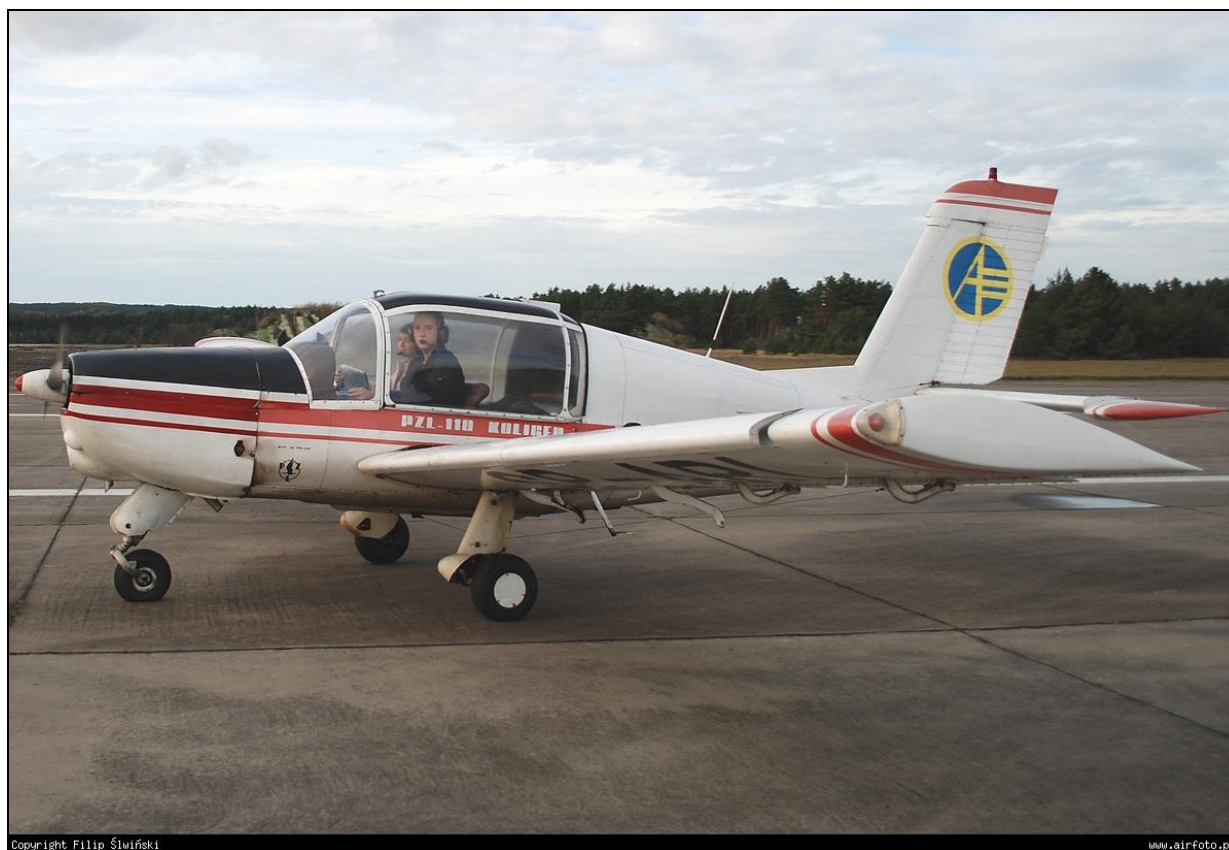
Samolot w wyniku utraty kierunku kołowania po przyziemieniu, przemieszczania się po betonowej nawierzchni na elementach uszkodzonego podwozia oraz zjechania z drogi startowej na nawierzchnię trawiastą i wykonania „cyrkla” został znacznie uszkodzony. Urwane zostało górne ucho zawieszenia wahacza lewego podwozia głównego, oderwany i całkowicie zdarty wskutek tarcia o beton dolny zaczep amortyzatora oraz urwany przewód hamulcowy na lewym podwoziu głównym i uszkodzone ogumienie na oderwanym kole. Znacznemu wgnieceniu uległ kadłub z boku za prawym skrzydłem i pod spodem (między wręgami 7 i 8) – część pokrycia uległa zniszczeniu.

3 – Widok na uszkodzenia prawej strony i spodu kadłuba.
