# PAŃSTWOWA KOMISJA BADANIA WYPADKÓW LOTNICZYCH

**607/09**

## RAPORT KOŃCOWY

| Rodzaj, typ statku powietrznego: | <i>szybowiec SZD-30 Pirat</i> | | | |

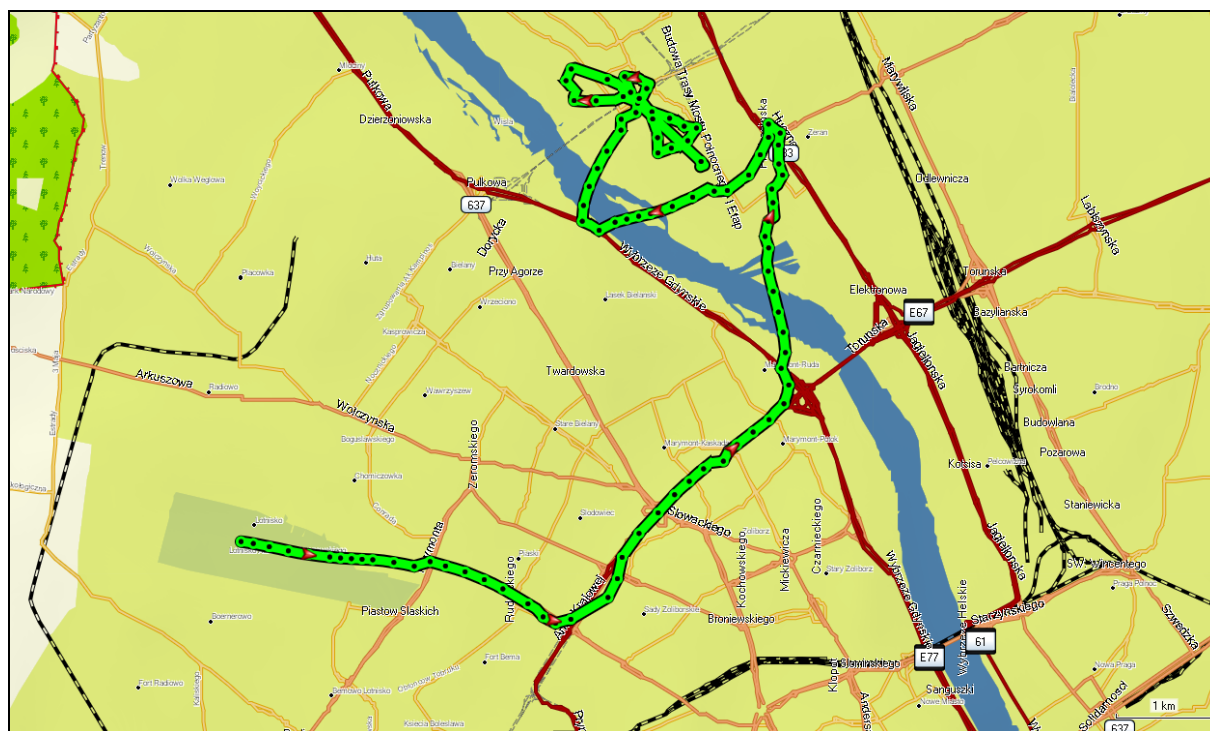
Rys.7 Trasa lotu odczytana z urządzenia Garmin GPSmap 76CS przy pomocy programu MapSource

Trasa lotu szybowca została zarejestrowana na urządzeniu mobilnym Garmin GPSmap 76CS.

Trasę lotu, profil pionowy, szkic sytuacyjny zdarzenia oraz miejsce lądowania szybowca pokazano na rys.7÷11.

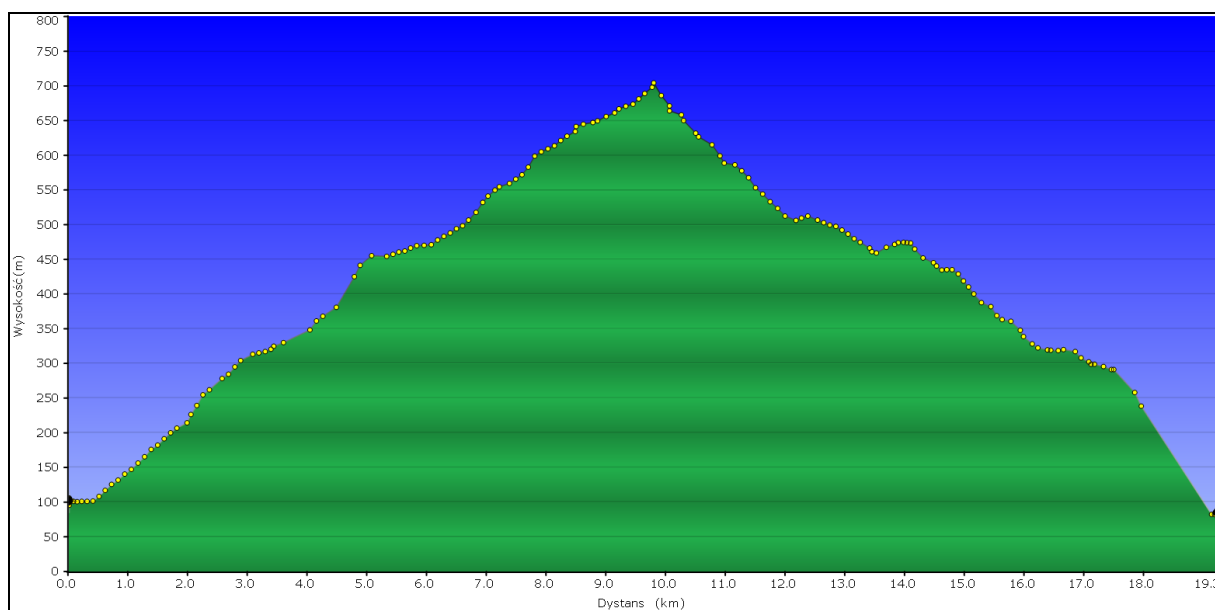
Rys.8 Profil pionowy lotu odczytany z urządzenia Garmin GPSmap 76CS przy pomocy programu MapSource

Po utracie noszeń termicznych i stwierdzeniu braku możliwości dolotu do lotniska startu (ciągłe opadanie -3 m/s), pilot podjął decyzję o lądowaniu w terenie przygodnym. Po wybraniu pola i zatoczeniu nad nim kręgu rozpoczął podejście do lądowania. Wyjście na prostą do lądowania nastąpiło na wysokości ok. 150 m. Na prostej pilot wysunął hamulce aerodynamiczne, a gdy zauważył wysoką roślinność wyrównał nad nią lot i schował hamulce. Jednak prędkość była zbyt duża (zdaniem pilota schował hamulce za wcześnie) i w oddali widząc zbliżające się zarośla pilot ponownie wysunął hamulce celem wytracenia prędkości. Pilot spóźnił ich schowanie przed kontaktem z wysoką roślinnością, o którą szybowiec zaczepił dolną płytą prawego
