PAŃSTWOWA KOMISJA BADANIA WYPADKÓW LOTNICZYCH

Informacja o zdarzeniu [raport]

Numer ewidencyjny zdarzenia:	895/11			
Rodzaj zdarzenia:	<i>INCYDENT</i>			
Data zdarzenia:	<i>23 lipca 2011 r.</i>			
Miejsce zdarzenia:	<i>Lotnisko Dęblin [EPDE]</i>			
Rodzaj, typ statku powietrznego:	<i>Samolot Cessna 172RG</i>			
Użytkownik / Operator SP:	<i>Aeroklub Orłąt, Dęblin</i>			
Dowódca SP:	<i>Pilot samolotowy-instruktor</i>			
Liczba ofiar / rodzaj obrażeń:	<i>Śmiertelne</i>	<i>Poważne</i>	<i>Lekkie</i>	<i>Bez obrażeń</i>
	-	-	-	2
Nadzorujący badanie:	<i>Tomasz Makowski</i>			
Podmiot badający:	<i>PKBWL</i>			
Skład zespołu badawczego:	<i>Nie powoływano</i>			
Forma dokumentu zawierającego wyniki:	<i>Informacja o zdarzeniu</i>			
Zalecenia:	<i>NIE</i>			
Adresat zaleceń:	<i>NIE DOTYCZY</i>			
Data zakończenia badania:	<i>28.01.2016r</i>

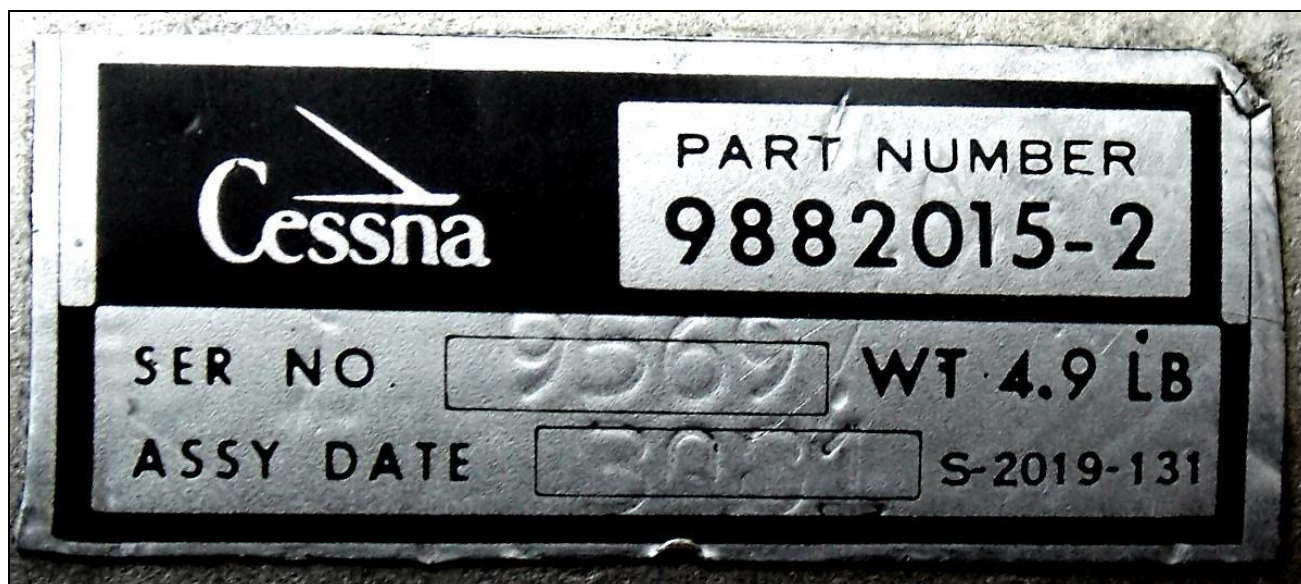
7 – Tabliczka identyfikacyjna siłownika hydraulicznego P/N 9882015-2, zdemontowanego po incydencie z samolotu Cessna 172RG SP-OMD.
