ALBUM ILUSTRACJI
z wypadku samolotu ultralekkiego Dedal KB; SP-SWKB
13 kwietnia 2013 r., Redzeń Drugi k/Sieradza

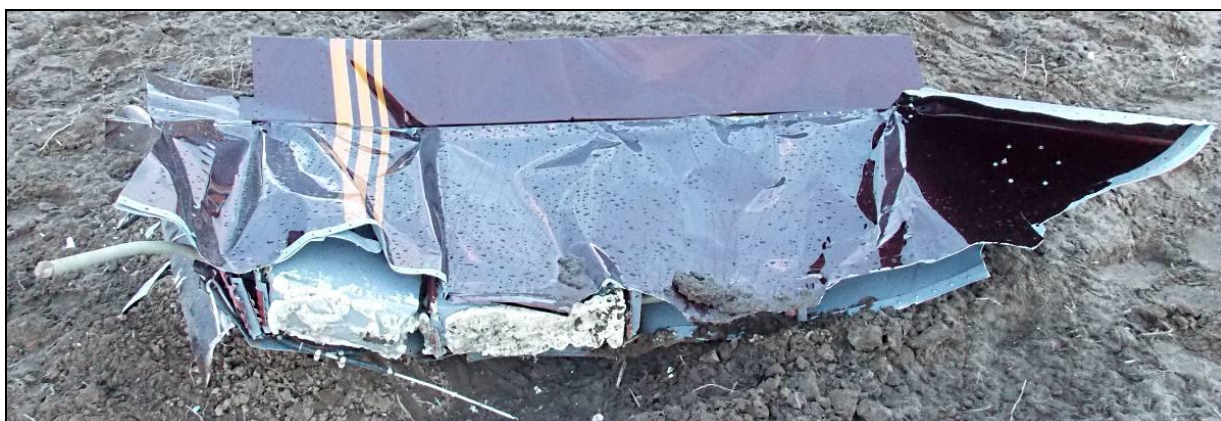
28 – Fragment pokrycia kesonu prawego skrzydła ze zbiornikami paliwa i klapą [C], widoczny od przodu i od spodu.

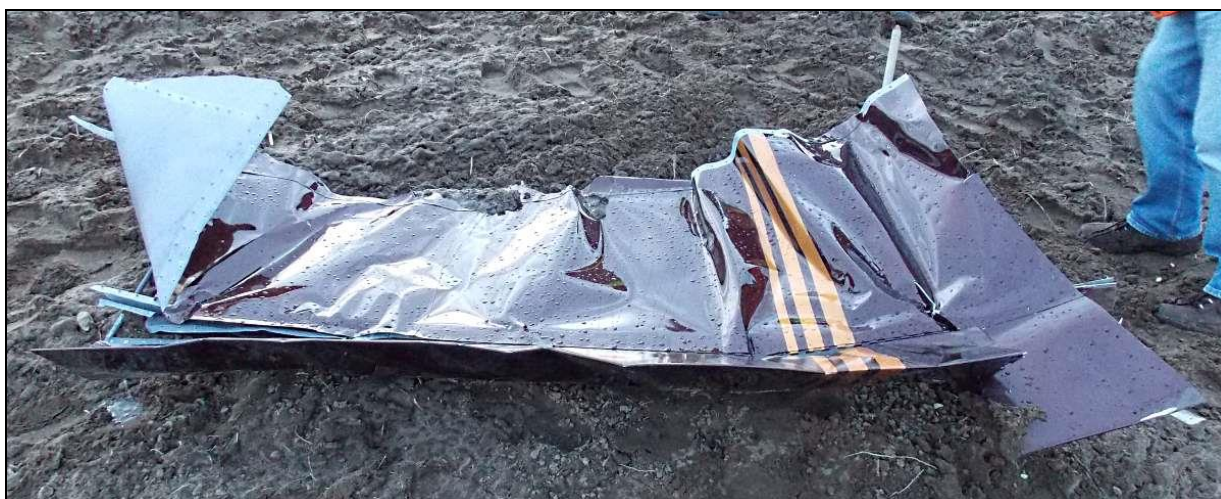
29 – Fragment pokrycia kesonu prawego skrzydła ze zbiornikami paliwa i klapą [C], widoczny od tyłu i od spodu.

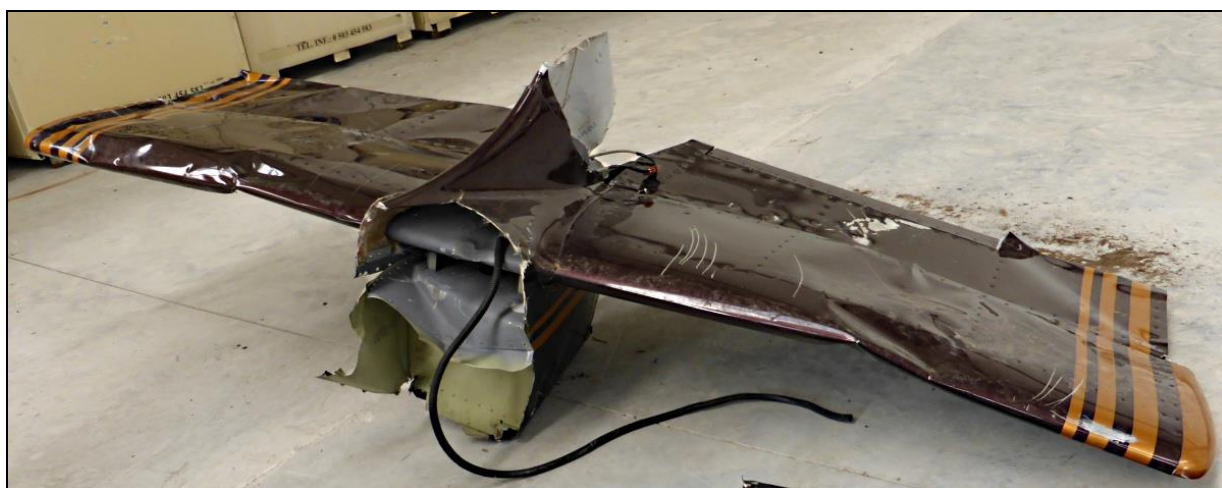
39 – Zniszczone usterzenie poziome (odnalezione pod koniec września 2013) – widok ogólny z góry od przodu.

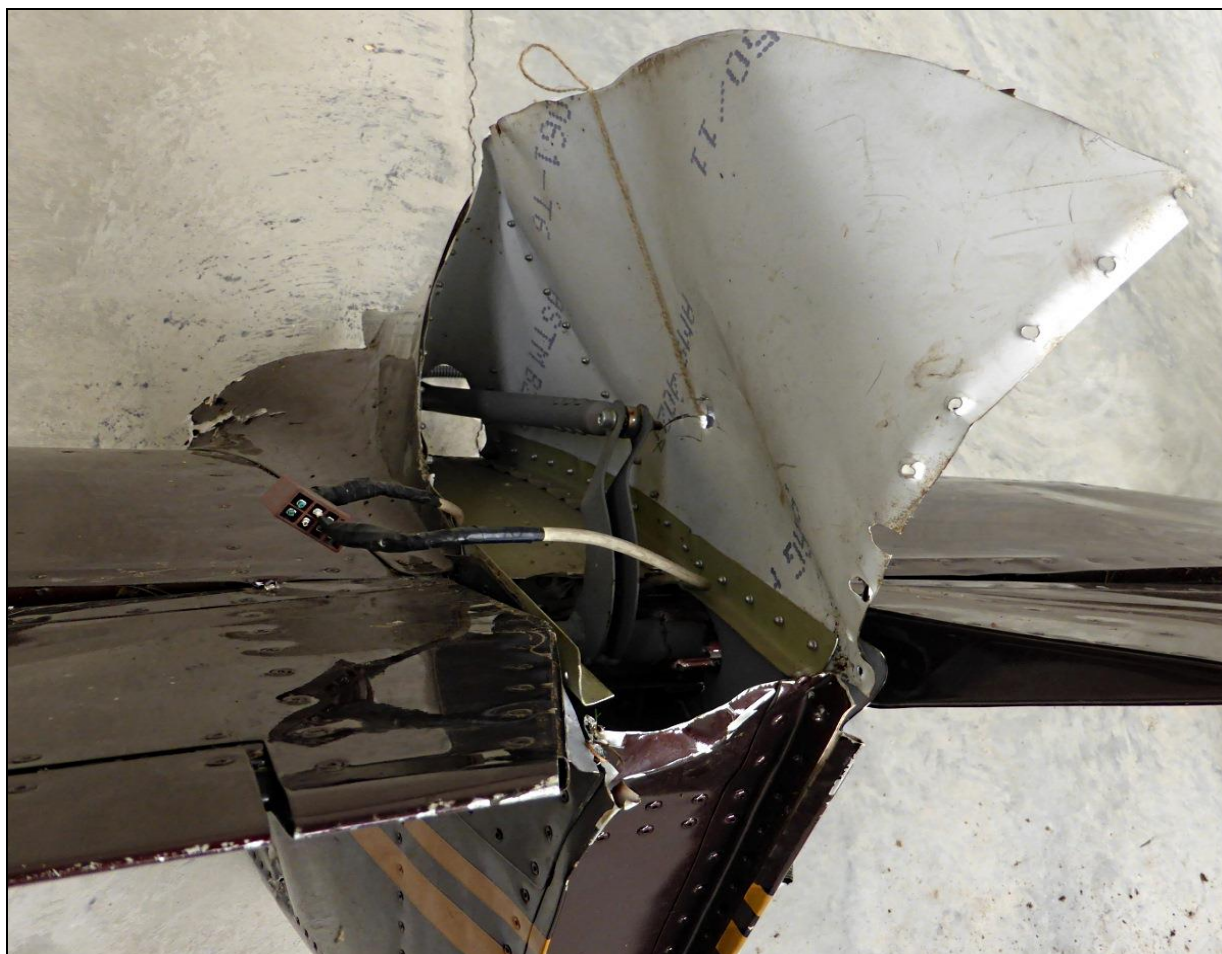
45 – Zniszczone usterzenie poziome, widok z góry od tyłu.

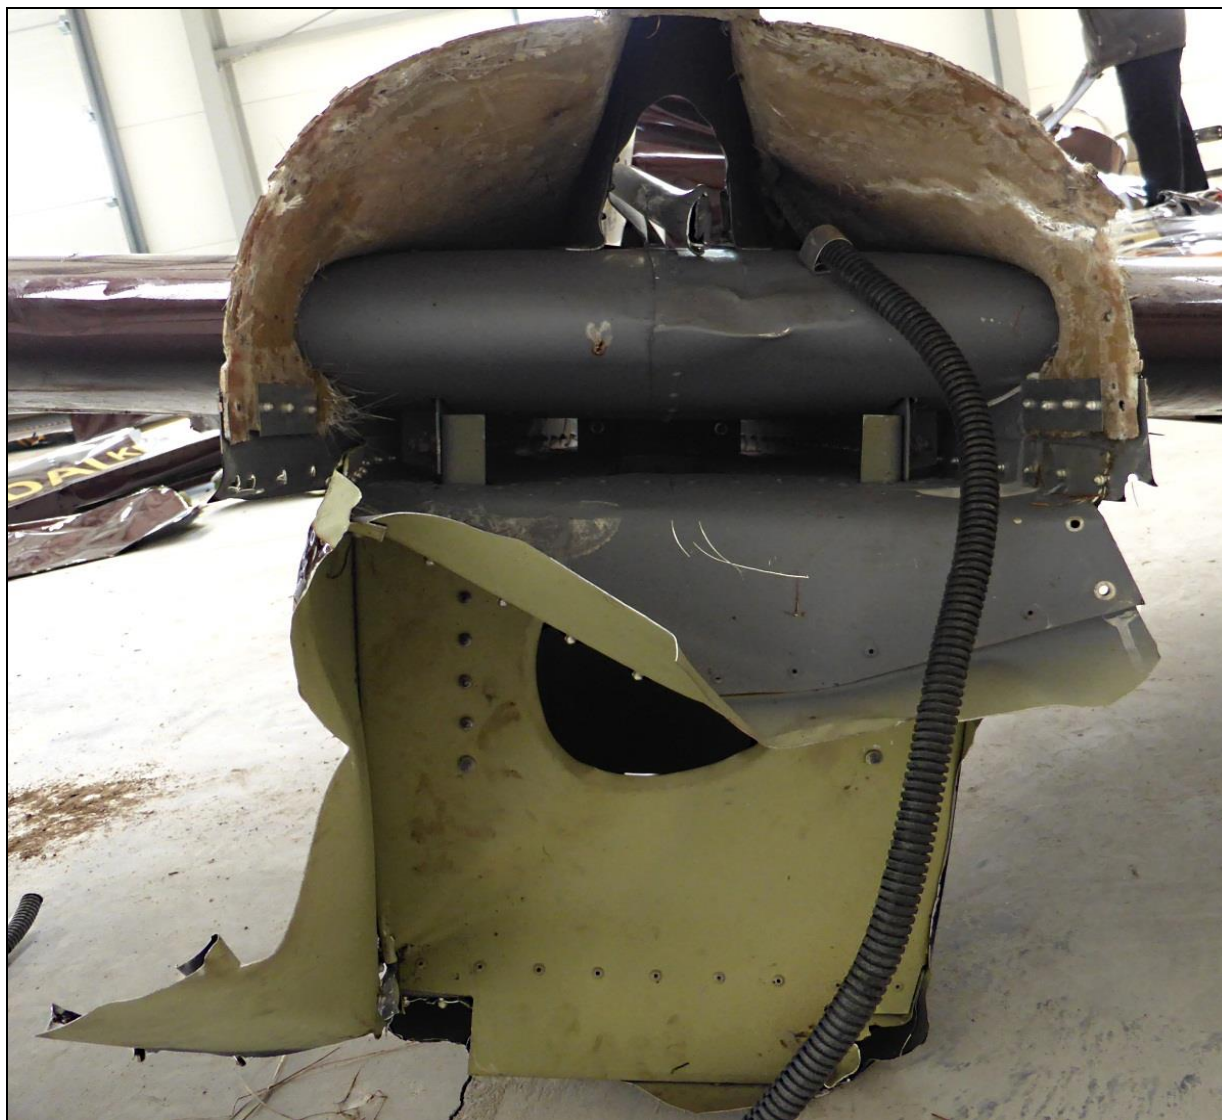
47 – Zniszczone usterzenie poziome (odnalezione pod koniec września 2013), wręga tylnej części kadłuba.

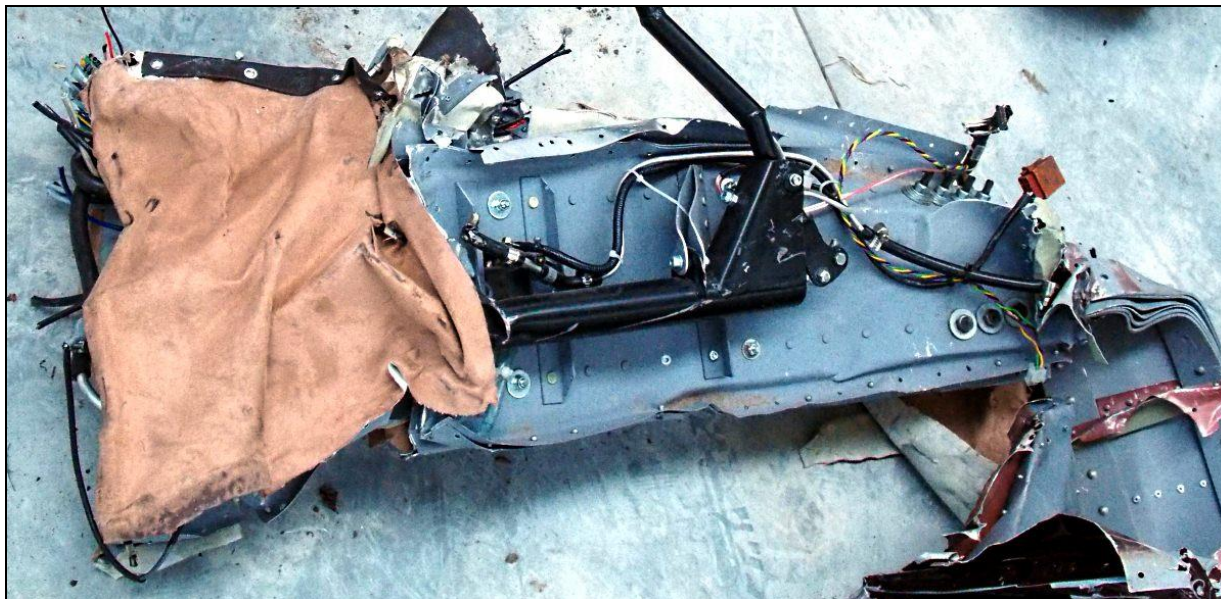
52 – Połączenie dźwigara prawego skrzydła z dźwigarem centroplata i miejsce zgięcia dźwigara prawego skrzydła. Dobrze widoczna konstrukcja pasa dźwigara z wielu nakładek. Przy dźwigarze centroplata widoczna łącząca drążki sterowe rura skrętna układu sterowania sterem wysokości z prawym drążkiem sterowym.

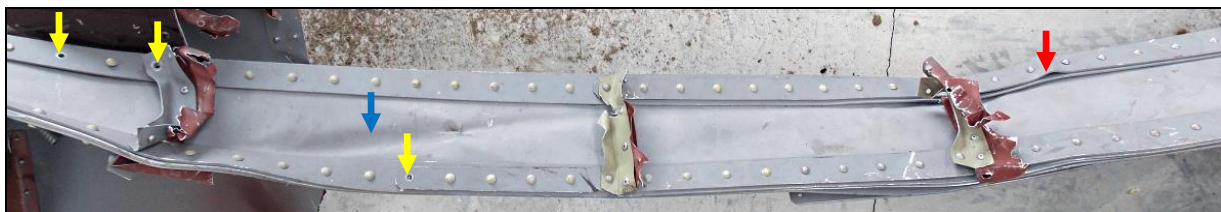
53 – Fragment zniszczonego dźwigara prawego skrzydła. Niebieską strzałką wskazane odkształcenie od skręcania, czerwoną – lokalne wyboczenie konstrukcji pasa dźwigara, strzałkami żółtymi wskazano ścięte nity.

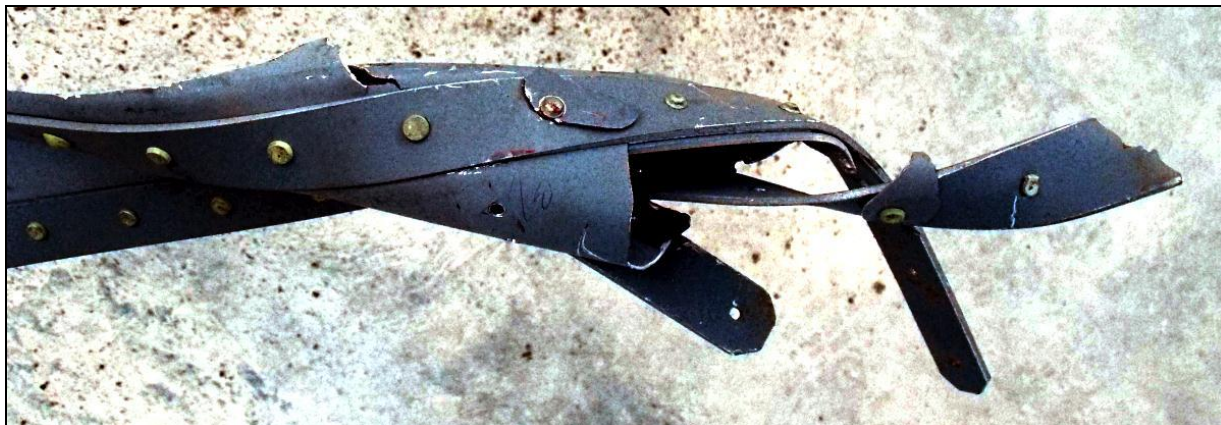
57 – Urwana i ukrzywiona końcówka dźwigara prawego skrzydła.

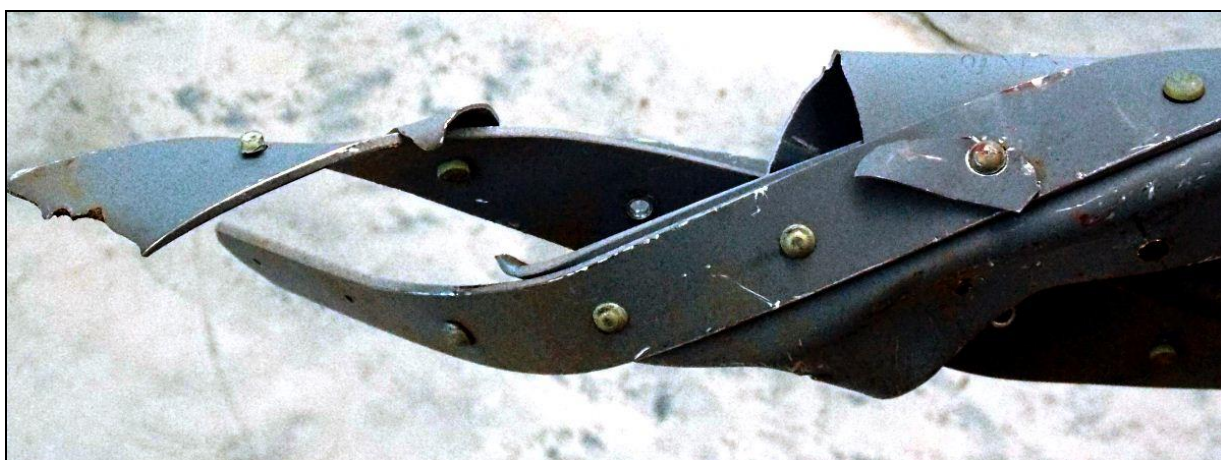
58 – Urwana i ukrzywiona końcówka dźwigara prawego skrzydła.

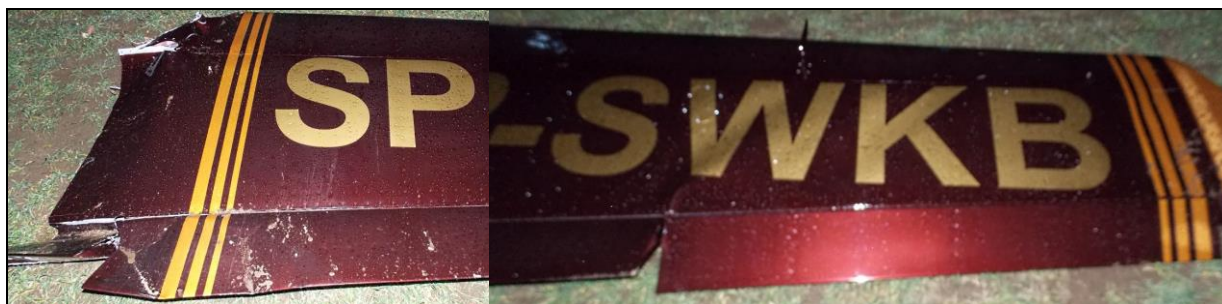
71, 72 – Odłamane lewe skrzydło [K], widoczne od spodu. Zwraca uwagę obraz uszkodzeń diametralnie różniący się od skrzydła prawego – lewe skrzydło pozostało praktycznie w całości. Zdjęcia wykonane na miejscu odnalezienia skrzydła.

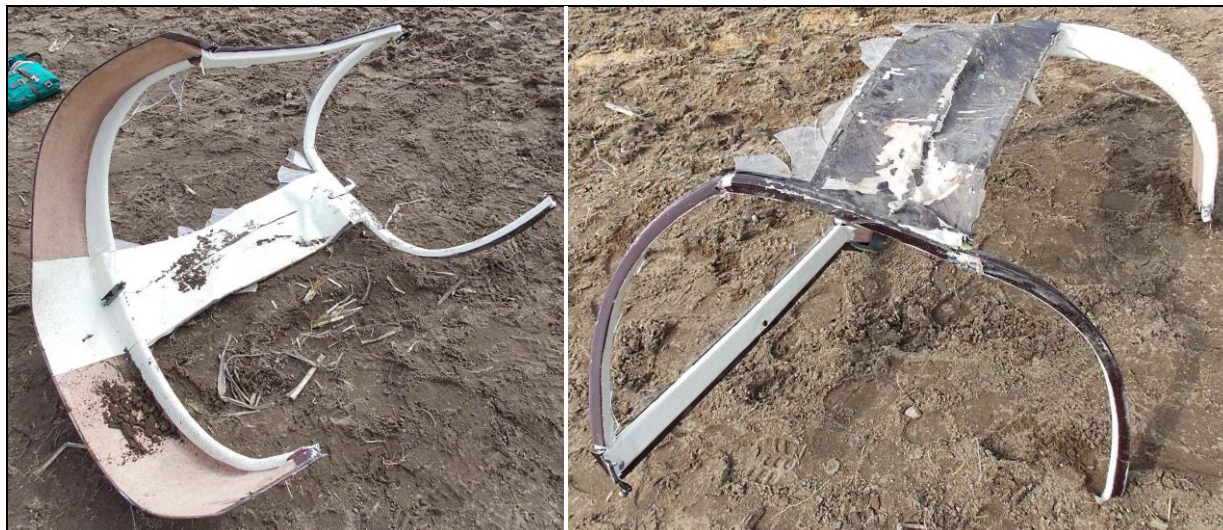
77, 78 – Rama osłony kabiny, pozbawiona oszkleńcia – z lewej strony od tyłu, z prawej od przodu.

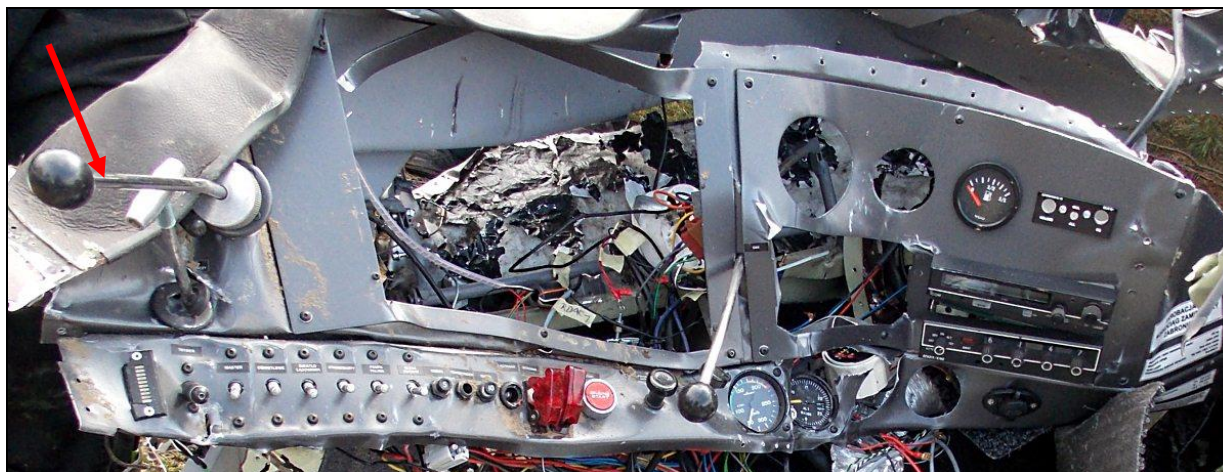
79 – Ogólny widok tablicy przyrządów. EFIS MGL Stratomaster Odyssey, obrotomierz i wskaźnik lewego paliwomierza - wymontowane. Strzałką wskazana zgięta lewa manetka obrotów silnika.

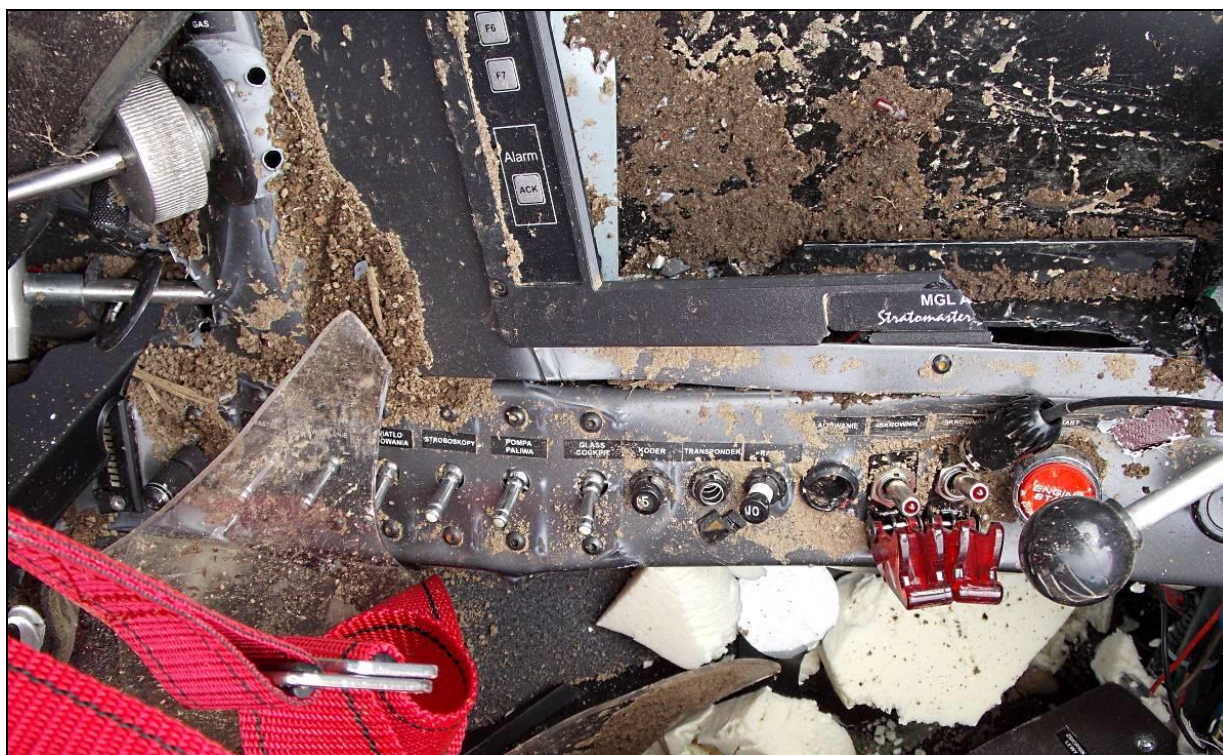
81 – Zbliżenie na poziomy pulpit przełączników pod tablicą przyrządów.

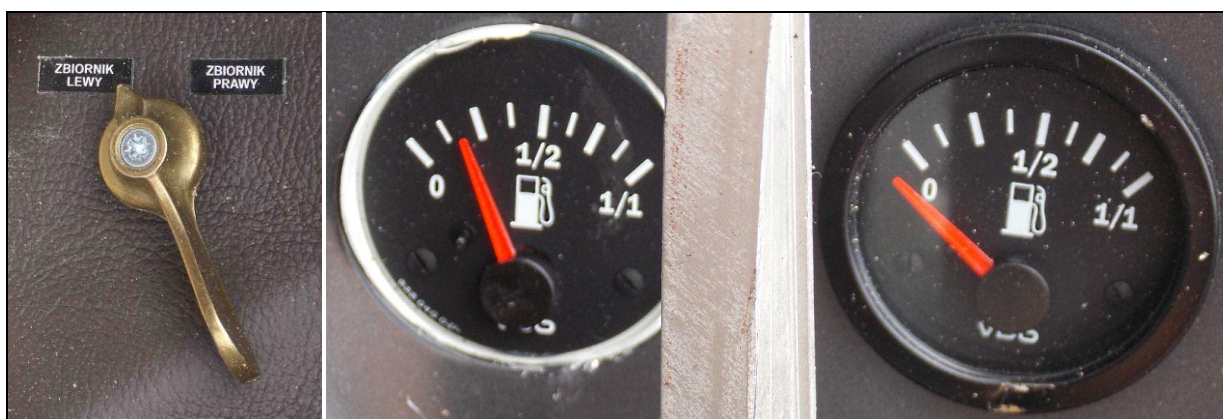
84 – Położenie zaworu głównego instalacji paliwowej.

85 – Wskaźniki paliwomierzy lewego i prawego. Na lewym wskaźniku zachowane wskazanie ok. 1/7 pełnej pojemności zbiornika.

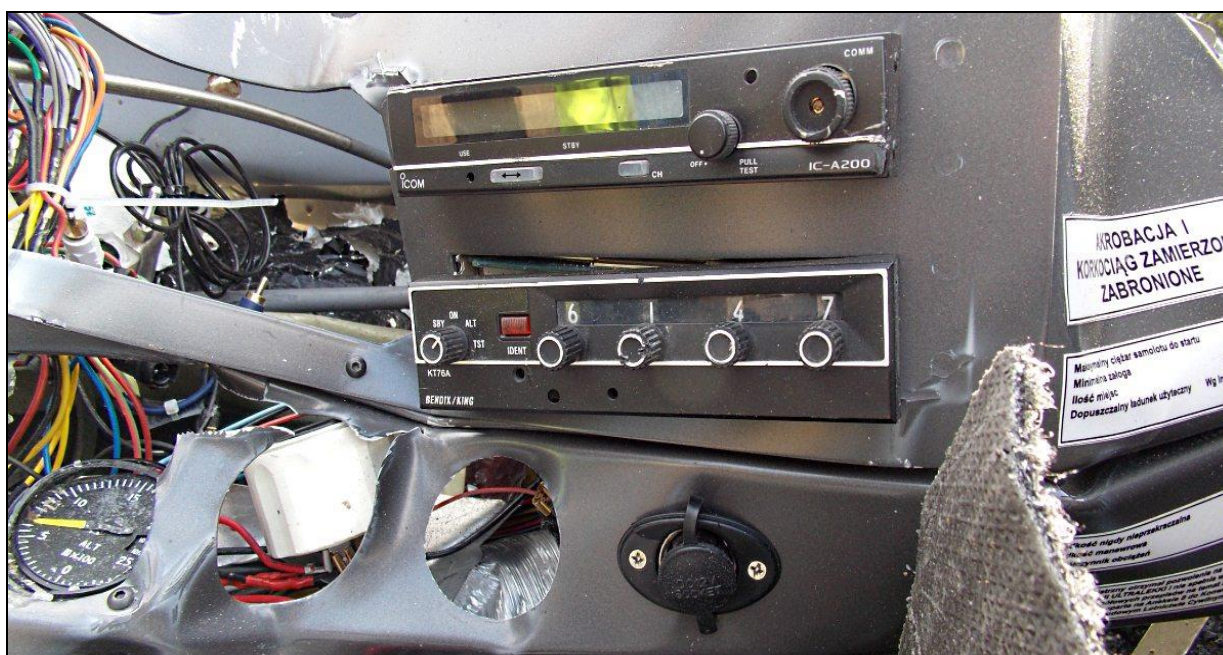
86 – Prawa część tablicy przyrządów – radiostacja IC A-200 i transponder Bendix/King KT76A (kod transpondera uległ przestawieniu w wyniku uszkodzenia).

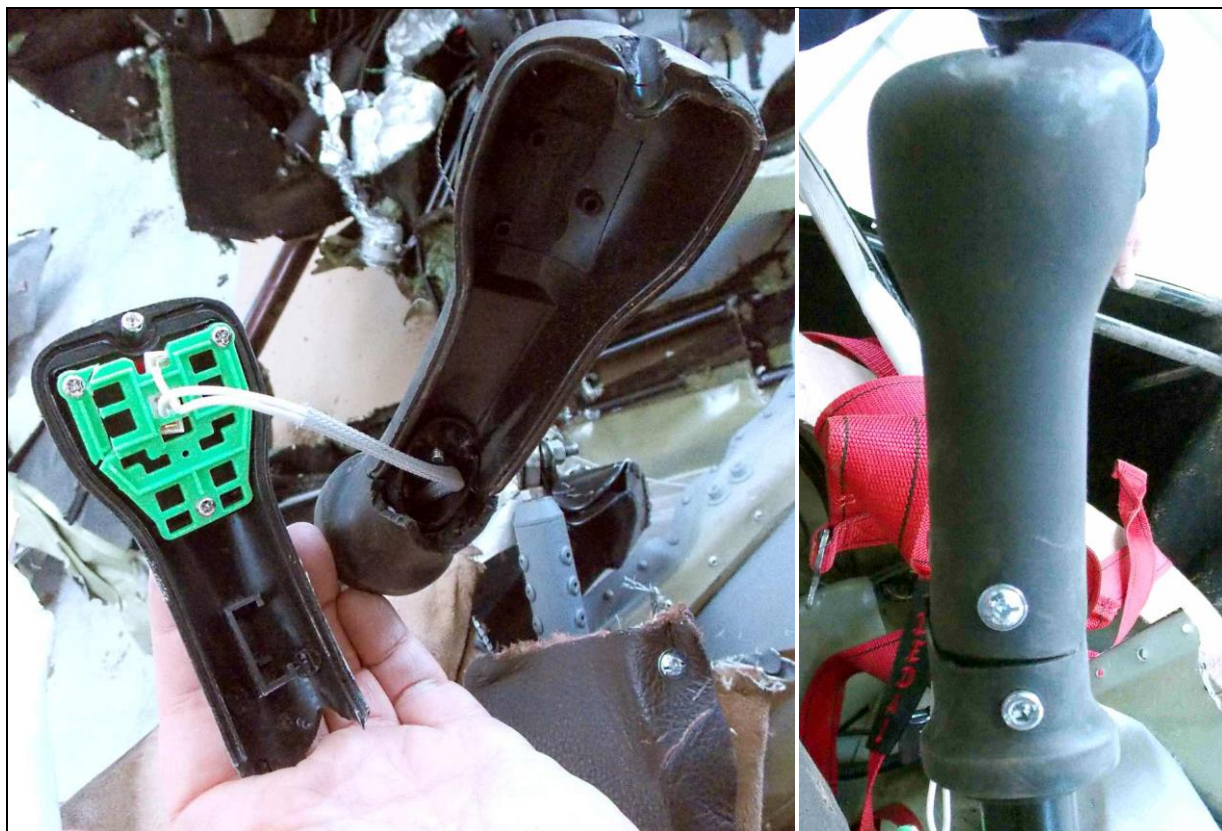
89, 90 – Zniszczone rękojeści lewego (z lewej, używanego przez pilota) i prawego (z prawej) drążków sterowych.
