# PAŃSTWOWA KOMISJA BADANIA WYPADKÓW LOTNICZYCH

## RAPORT KOŃCOWY

**zdarzenie nr: 1625/13**

**Śmigłowiec Enstrom 280FX, SP-GMB**

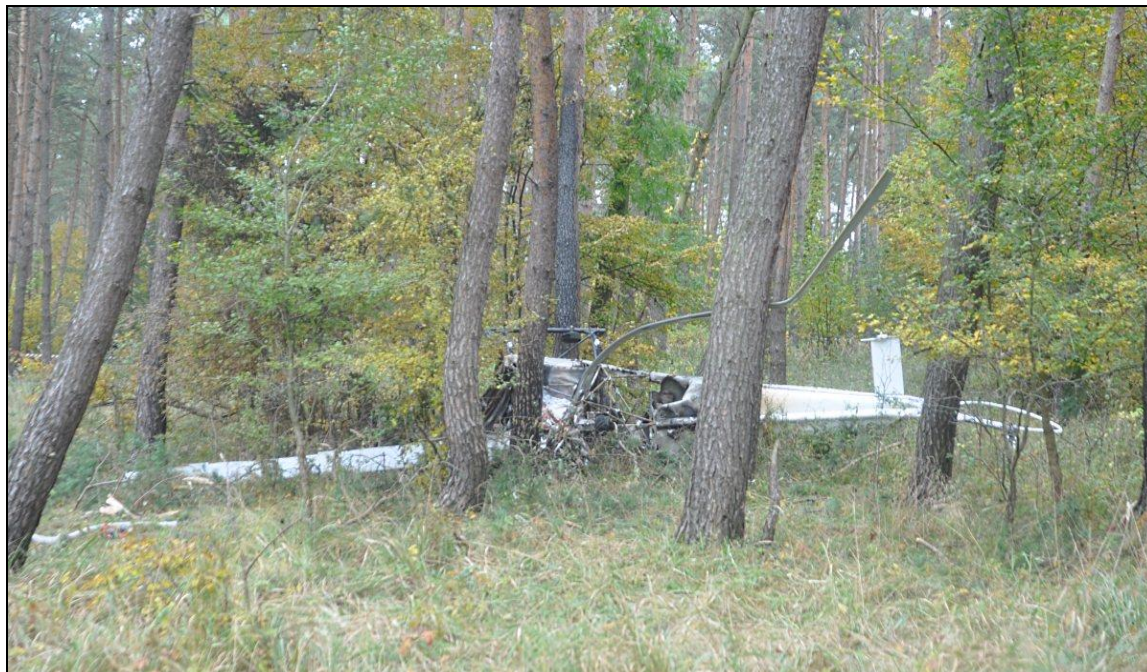
Śmigłowiec zderzył się z ziemią spadając praktycznie pionowo, przechylony o ok. 90° na lewą stronę, bez prędkości postępowej, przy praktycznie wyhamowanych obrotach wirnika głównego. Przed zderzeniem z ziemią doszło do kontaktu głowicy i łopaty nr 3 wirnika głównego z jednym z drzew na miejscu wypadku. Jako pierwsza zetknęła się z ziemią łopata nr 1 wirnika głównego, podginając się pod kadłub, a następnie lewa płoza podwozia. Wskutek zderzenia z ziemią doszło do rozszczelnienia instalacji paliwowej (w instalacji było około 7 l niezużywanego paliwa) i zainicjowania pożaru, który objął kompozytową kabinową część kadłuba, całkowicie ją niszcząc. Strefa ognia objęła również kratownicową część kadłuba z silnikiem i zbiornikami paliwa, główną przekładnię pasową i główną przekładnię zębatą oraz bagażnik i przednią część belki ogonowej. Elementy duralowe (zwłaszcza pokrycia) w strefie objętej pożarem zostały w znacznym stopniu stopione i odparowane, częściowo zamienione w żużel. Częściowemu, dość znacznemu nadtopieniu uległ również korpus głównej przekładni zębatej. Stan wentylatora silnika świadczy, że w chwili zderzenia z ziemią silnik nie pracował.

Ogólny widok śmigłowca na miejscu wypadku od strony grzbietu kadłuba [foto: Policja].

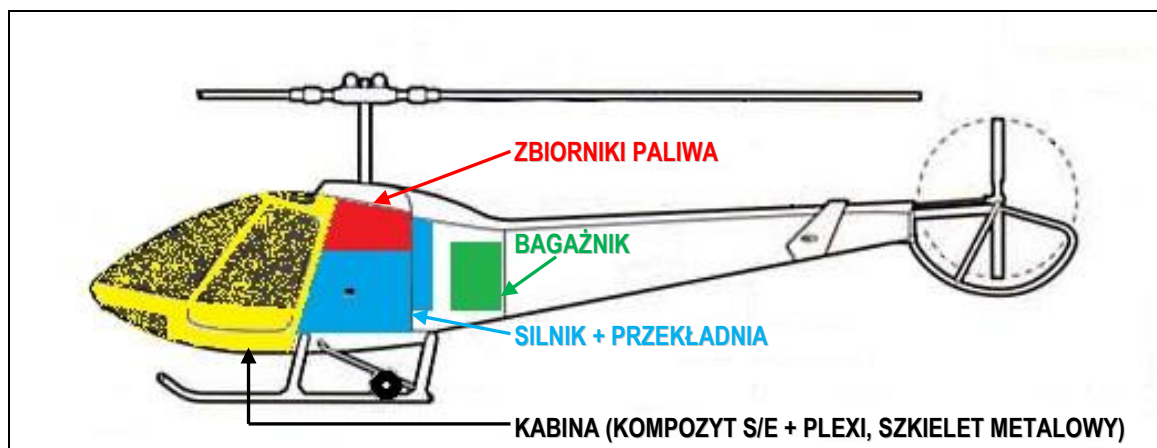
**Szkic 1.**

Z dokumentacji technicznej śmigłowca Enstrom 280FX wynika, że poszczególne jego elementy były wykonane z różnych materiałów, w tym z materiałów palnych. Największa ilość materiałów palnych znajdowała się w przestrzeni pasażerskiej (kabina pilota). Powyżej na szkicu 1 pokazano rozmieszczenie poszczególnych elementów śmigłowca ze wskazaniem tych elementów, które wykonane były z materiałów palnych (tworzyw sztucznych).

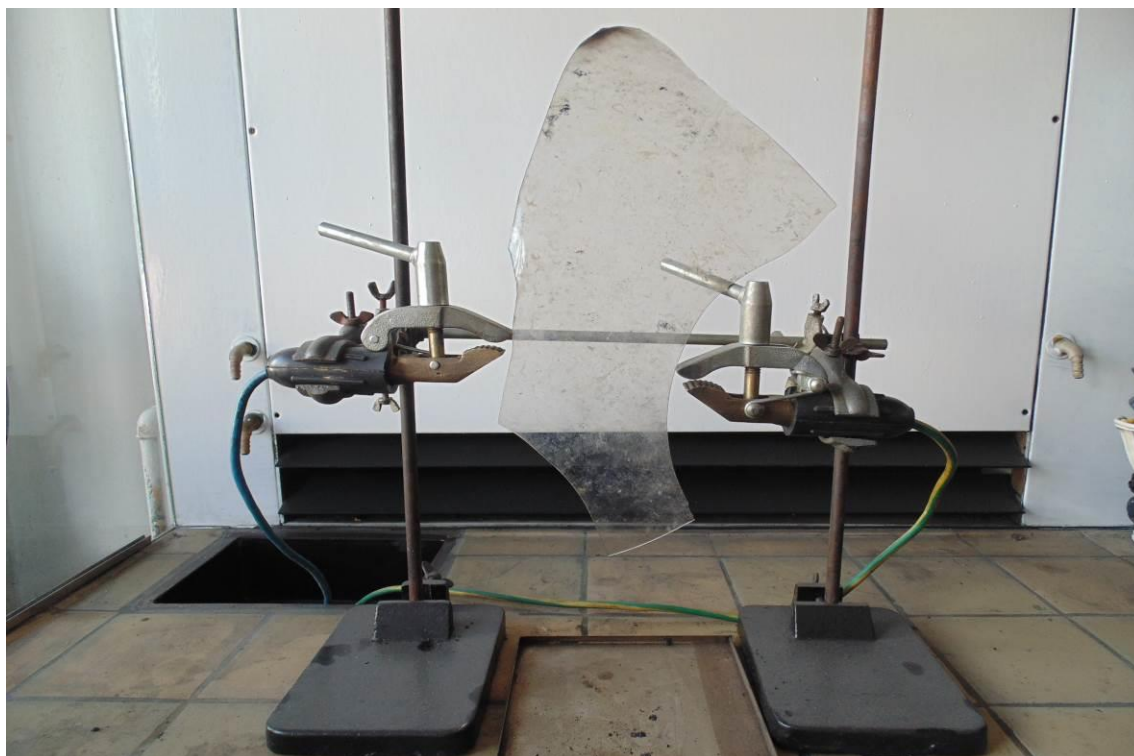
W celu sprawdzenia jaki wpływ na rozprzestrzenianie się pożaru mogła mieć przezroczysta osłona kabiny wykonana ze szkła akrylowego (pleksi) fragment takiej osłony (pobrane podczas oględzin przedmiotowego śmigłowca) poddano (w warunkach laboratoryjnych) działaniu płomienia palnika gazowego.

**Fot. 19. próbka przygotowana do badania**

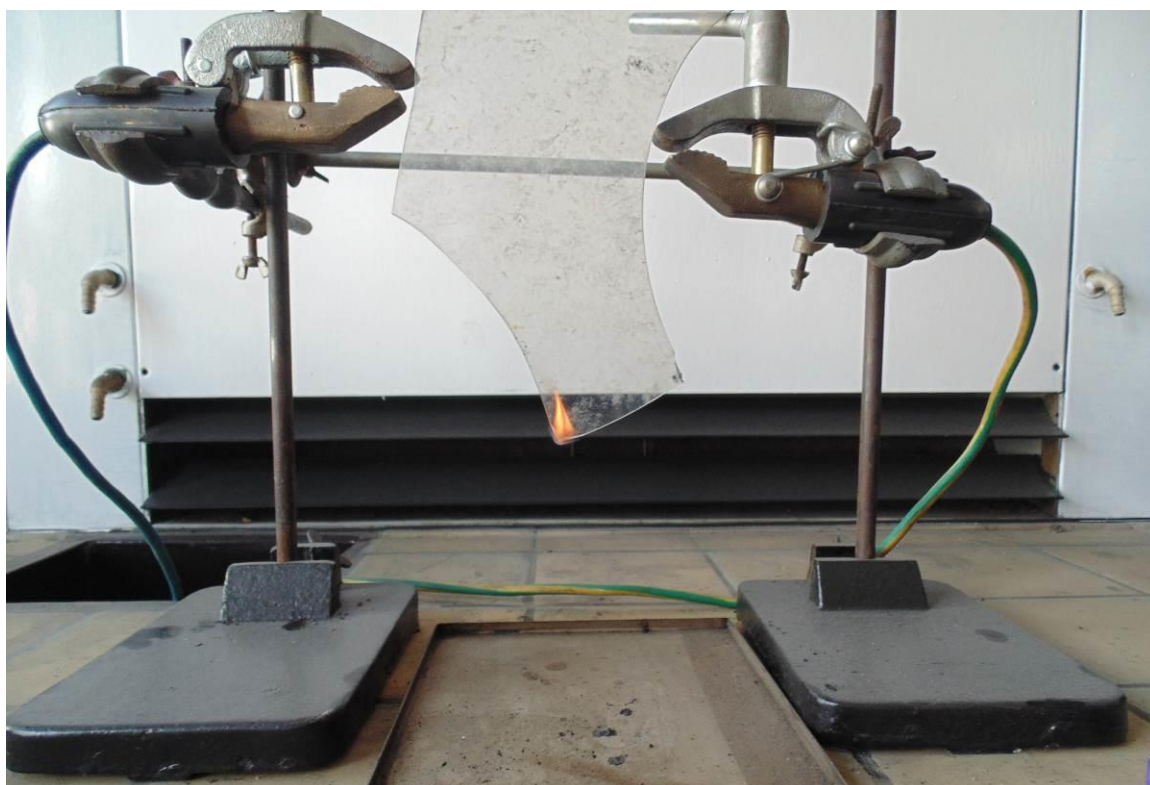
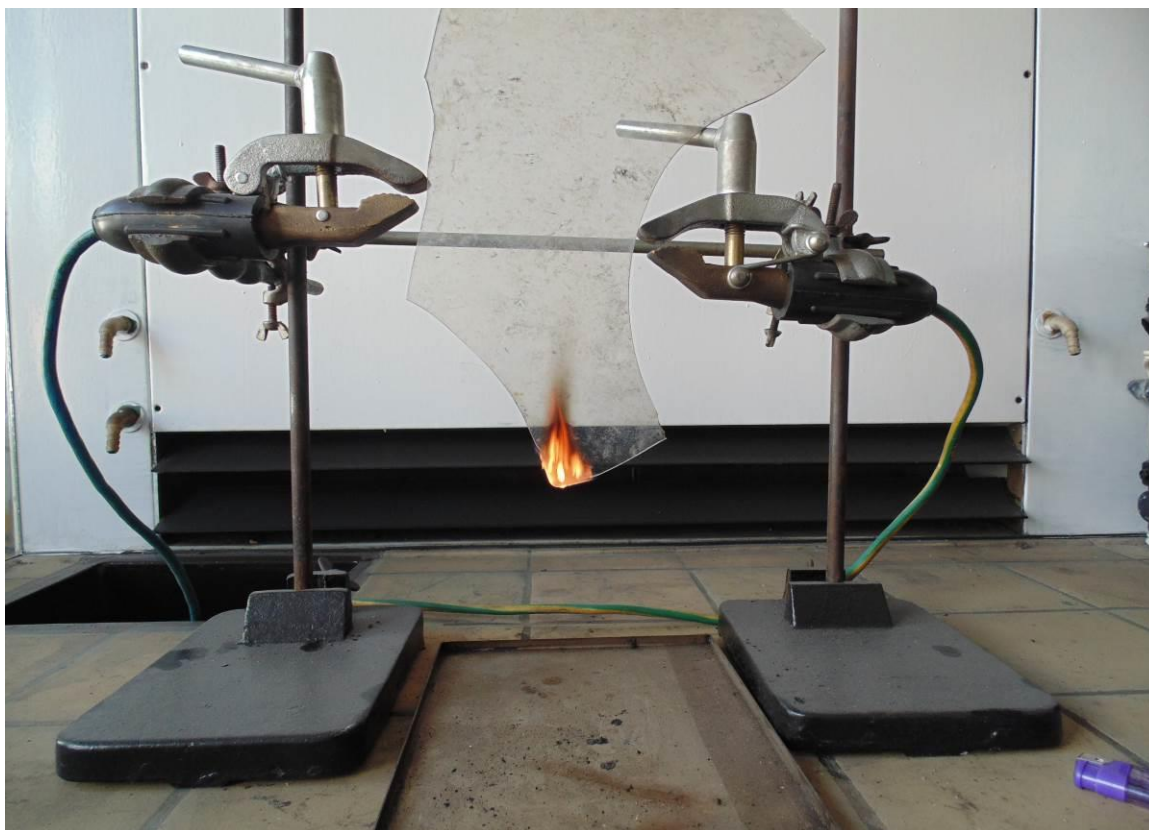
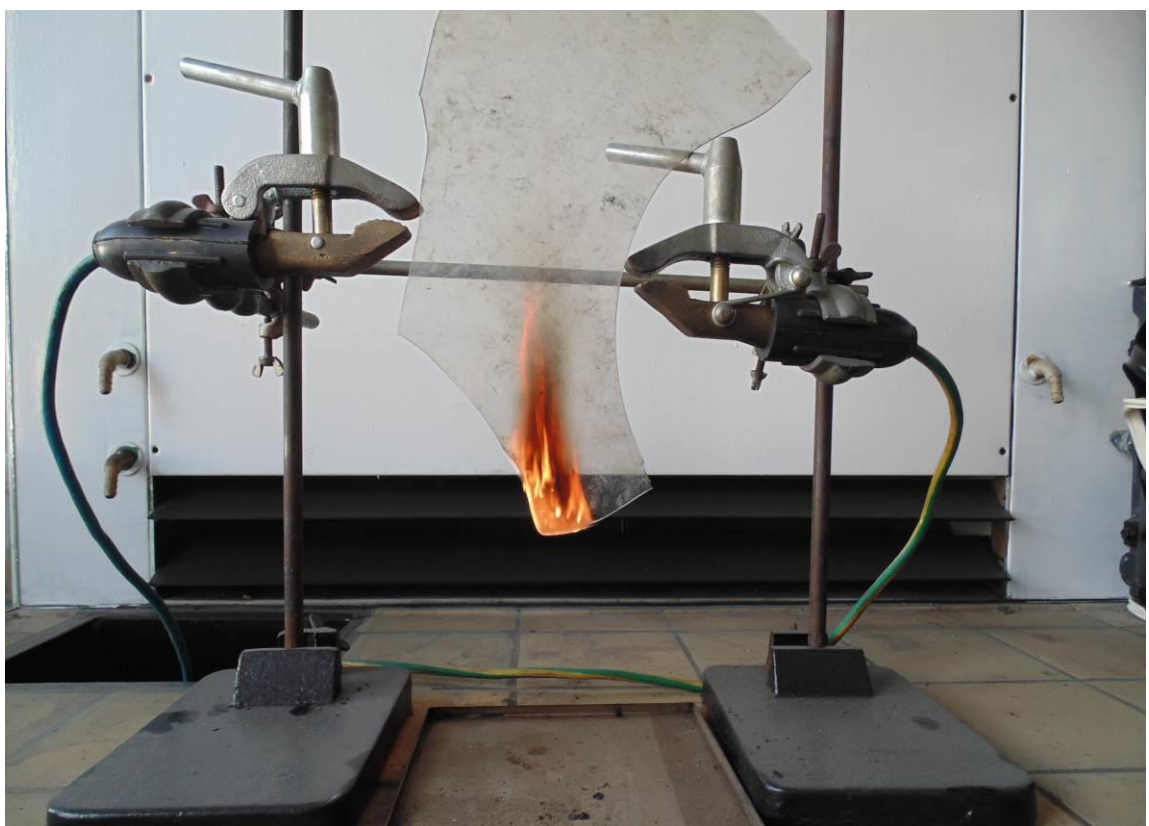
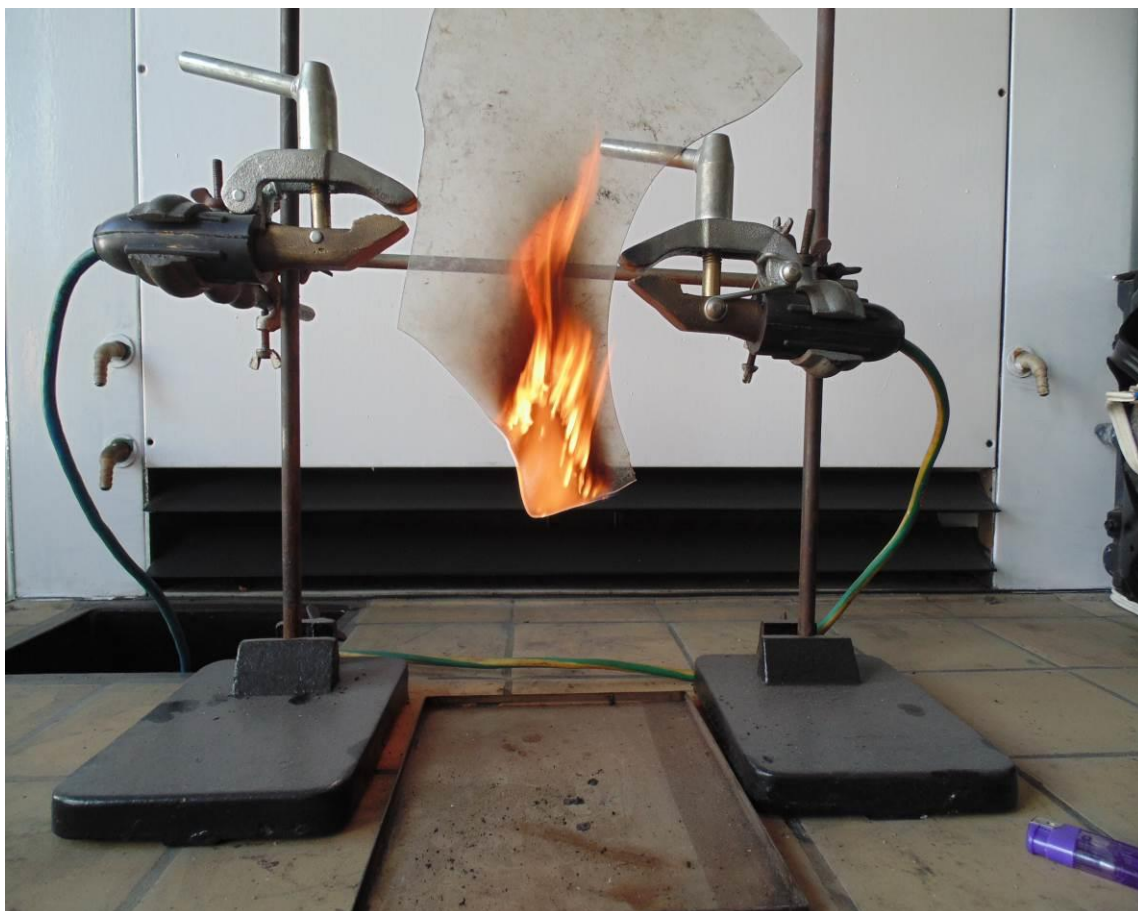
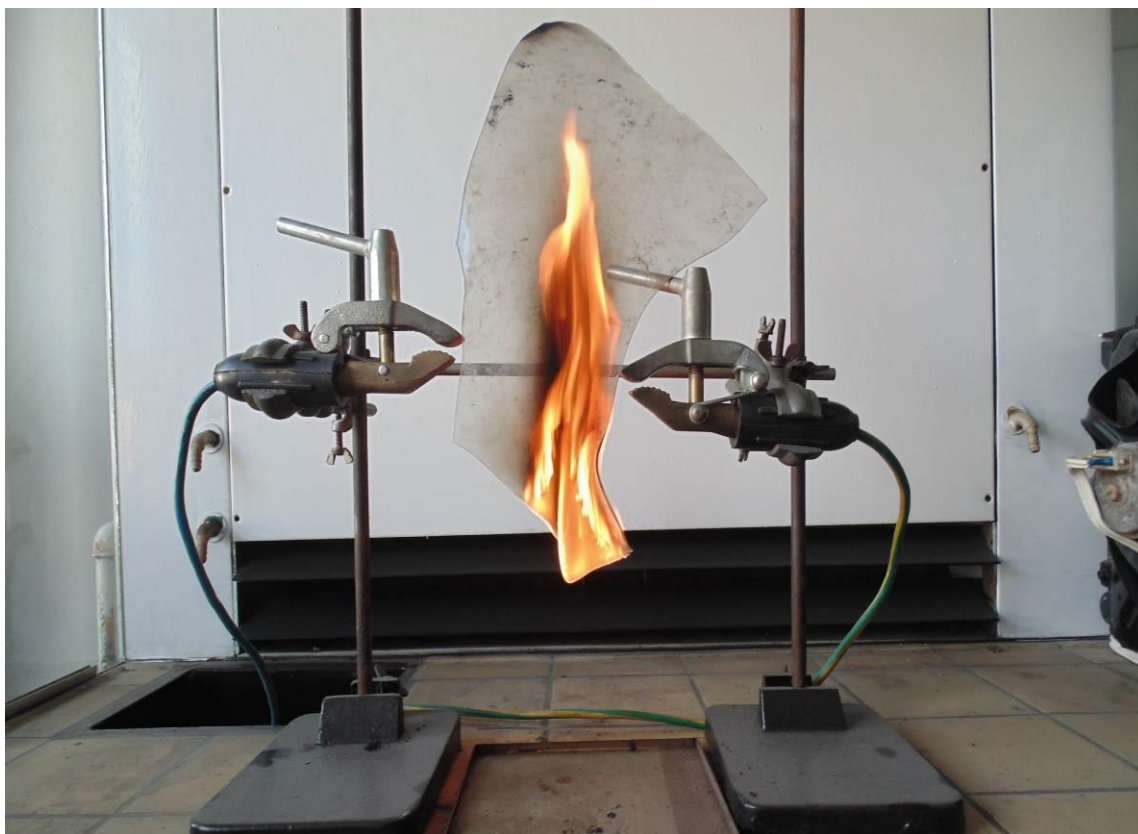
**Fot. 20. czas - 2 s od odsunięcia bodźca**

**Fot. 21. czas - 10 s od odsunięcia bodźca**

**Fot. 22. czas - 20 s od odsunięcia bodźca**

**Fot. 23. czas - 30 s od odsunięcia bodźca**

**Fot. 24. czas - 40 s od odsunięcia bodźca**

Z chwilą przyłożenia bodźca płomieniowego do w/w materiału następowało jego natychmiastowe zapalenie się płomieniem, a po odsunięciu bodźca (płomienia) proces spalania nieprzerwanie trwał dalej. Należy podkreślić, że rozprzestrzenianie się ognia po badanym fragmencie przeszklenia kabiny śmigłowca było bardzo dynamiczne.
