RAPORT KOŃCOWY

Wypadek

zdarzenie nr: 370/12

statek powietrzny: samolot Liberty XL-2, SP-AXL

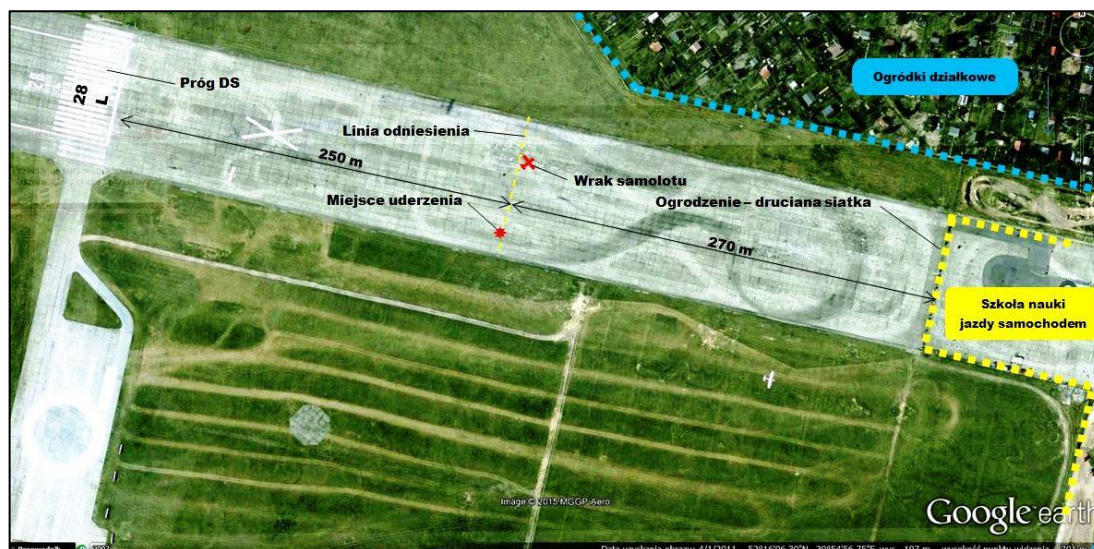
Ilustracja 3. Miejsce zdarzenia z charakterystycznymi elementami.

czym o godzinie 13:48⁴ uderzył w DS, lewym skrzydłem a następnie lewą stroną silnika. Wskutek uderzenia od silnika oderwały się fragmenty cylindra nr 4 i inne jego elementy oraz elementy samolotu i śmigła. Po uderzeniu samolot zapalił się, po czym przemieścił się w poprzek DS i zatrzymał się po około 45 m od miejsca uderzenia. Miejsce uderzenia znajdowało się w odległości około 270 m od ogrodzenia lotniska (druciana siatka) ograniczającego teren lotniska. Wskutek pożaru wypaliła się część kabinowa, gdzie znajdował się zbiornik paliwa. Obie osoby znajdujące się w kabinie poniosły śmierć w wyniku obrażeń powstałych po uderzeniu samolotu w DS.

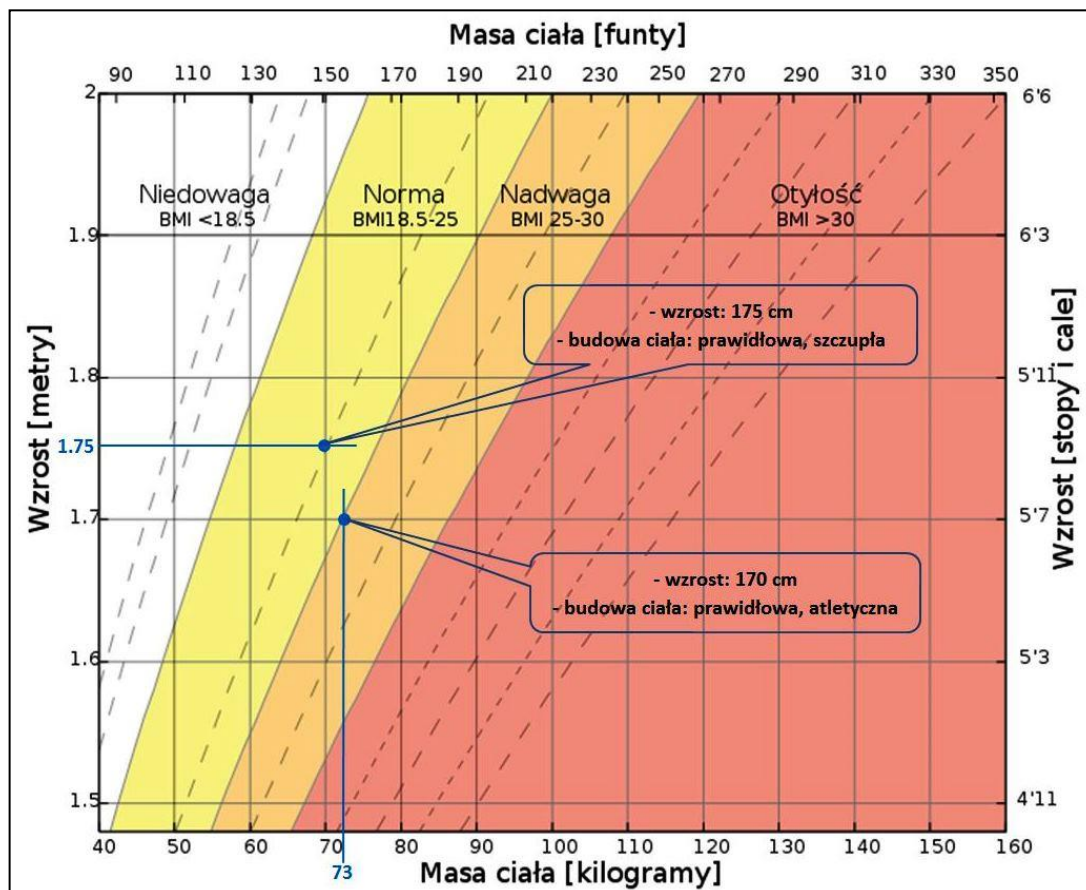
Ilustracja 5. Szacunkowe masy ciała osób w kabinie. Źródło wykresu: Internet.

Opierając się na ilustracji 5 oszacowano masę ciała obu osób na 70 i 73 kg.

Powyższy szacunek wskazuje, że masa samolotu mogła być na granicy dopuszczalnej przez AFM.¹⁰

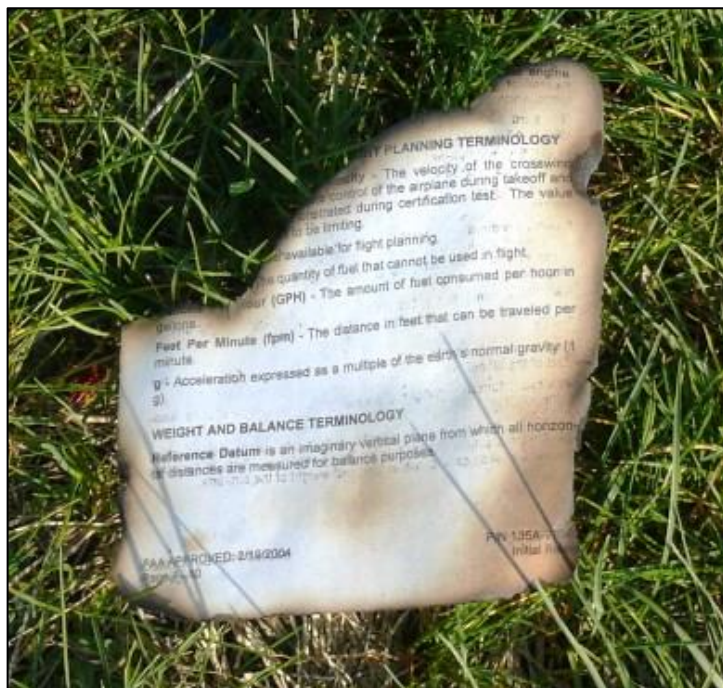
Ilustracja 7. Nadpalona kartka z AFM znaleziona na miejscu wypadku

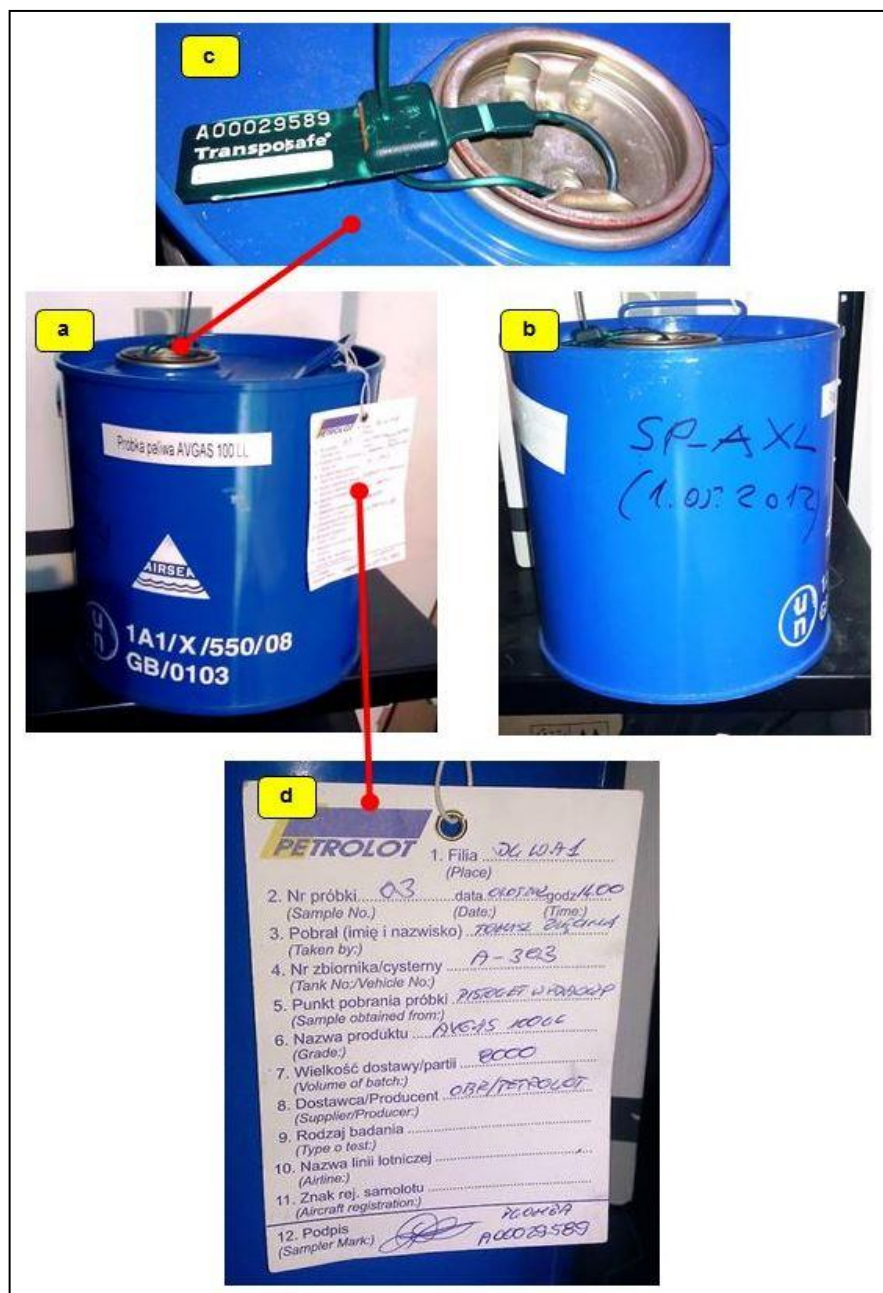
Ilustracja 11. Paliwo do badań:

Nie było możliwości pobrania do badań paliwa ze zbiorników samolotu, ponieważ całe paliwo spaliło się w wyniku pożaru powstałym po zdarzeniu. Do ekspertyzy przekazano zabezpieczoną przez dostawcę paliwa próbkę paliwa z partii,

z której tankowany był samolot. Paliwo znajdowało się w metalowym, zaplombowanym pojemniku z przywieszką (ilustracja 11).
