**RAPORT KOŃCOWY**  
**WYPADEK**

**zdarzenie nr: 1400/11**

**statek powietrzny: Boeing 767-300ER, SP-LPC**

**Lotnisko Chopina w Warszawie (EPWA), RWY 33**

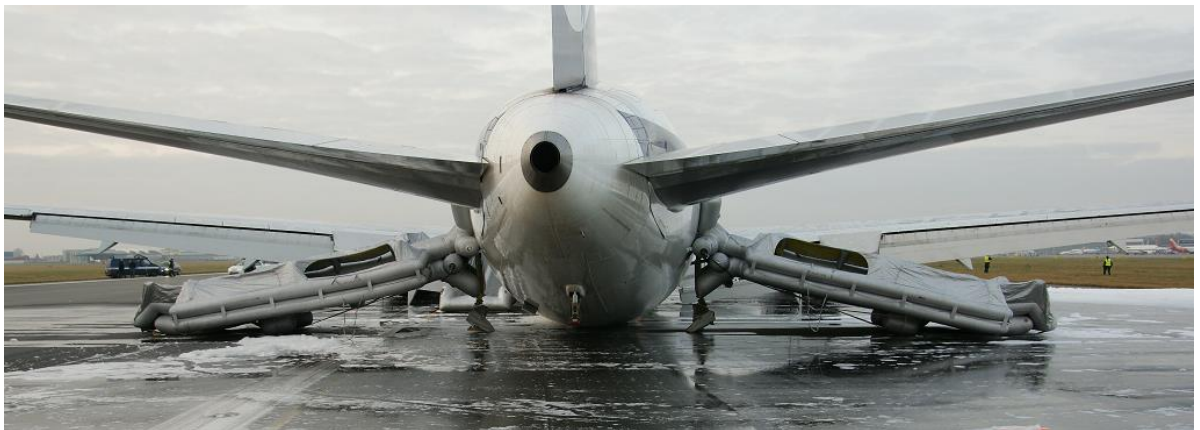
Ilustracja 16. Ułożenie tylnych trapów samolotu SP-LPC po awaryjnym lądowaniu.

Wszystkie trapy napełniły się. Trapy tylne przy drzwiach 3L i 3R były ustawione względem ziemi pod niewielkim kątem, co spowalniało ewakuację pasażerów (Ilustracja 16).

W początkowej fazie ewakuacji przy tylnym prawym trapie (3R) nie było nikogo, kto odbierałby pasażerów – pomocnicy uciekli. Dlatego w pewnym momencie CC2 musiała znacznie zwolnić tempo ewakuacji, aby kolejni pasażerowie nie uderzali tych, którzy siedzieli na trapie.

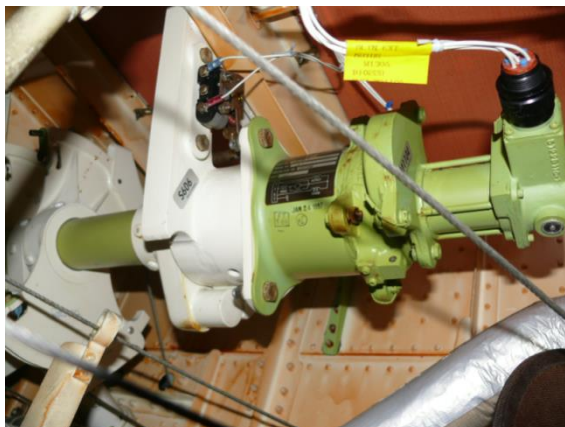
Ilustracja 18. Siłownik elektryczny alternatywnego systemu wypuszczania podwozia.  
(Źródło – PKBWL)

- a) Na samolocie SP-LPC podczas wypuszczania podwozia za pomocą systemu alternatywnego pomierzono prąd pracy ( $I_p$ ) i prąd rozruchu siłownika ( $I_r$ ). Wynosiły one odpowiednio 2A i 14A. Zgodnie z CMM EATON S257T400-1(-3) 32-35-01 prąd pracy nie powinien przekraczać 5A, a prąd rozruchu nie powinien przekraczać  $10 \times I_p$ , czyli w tym przypadku 20A. Obie wartości mieściły się więc w dopuszczalnych granicach.
- b) Siłownik został zdemonstrowany i wysłany do NTSB w celu przeprowadzenia pomiarów i testów funkcjonalnych. Przeprowadzone testy nie wykazały nieprawidłowości w funkcjonowaniu tego urządzenia (Załącznik nr 3). Poniżej zamieszczono fragment ekspertyzy urządzenia wykonanej pod nadzorem NTSB:

*Wymagania Boeing SCD S257T400 wskazują, że siłownik działa zgodnie z założeniami, wysuwając się w celu wypuszczenia podwozia. Wartość momentu obrotowego zatrzymania przy zasilaniu napięciem stałym 23V przy obrotach w prawo wynosi 755 funt-cali i przekracza obciążenie znamionowe w kierunku przeciwnym wynoszące 400 funt-cali, określone w „Boeing SCD S257T400 Rozdział 3.2.3.2.” Wartość rezystancji połączenia  $0,007\Omega$  w porównaniu z wymaganiami ATP -  $0,005\Omega$  nie jest uważana za istotną dla celów niniejszej oceny.”*

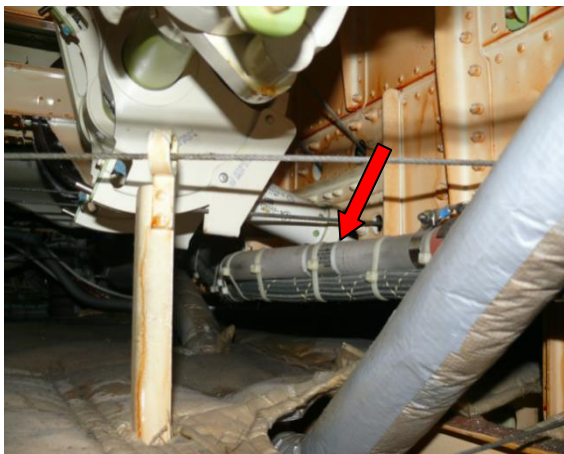
Ilustracja 19. Ogranicznik przeciążeń alternatywnego systemu wypuszczania przedniego podwozia.  
(Źródło – PKBWL)

Dokonano wizualnej inspekcji elementów alternatywnego systemu wypuszczania podwozia samolotu SP-LPC. Żaden z trzech ograniczników przeciążeń w tym systemie (NLG/MLG LOAD LIMITERS) nie wykazał wystąpienia przeciążeń (Ilustracje 19, 20 i 21).

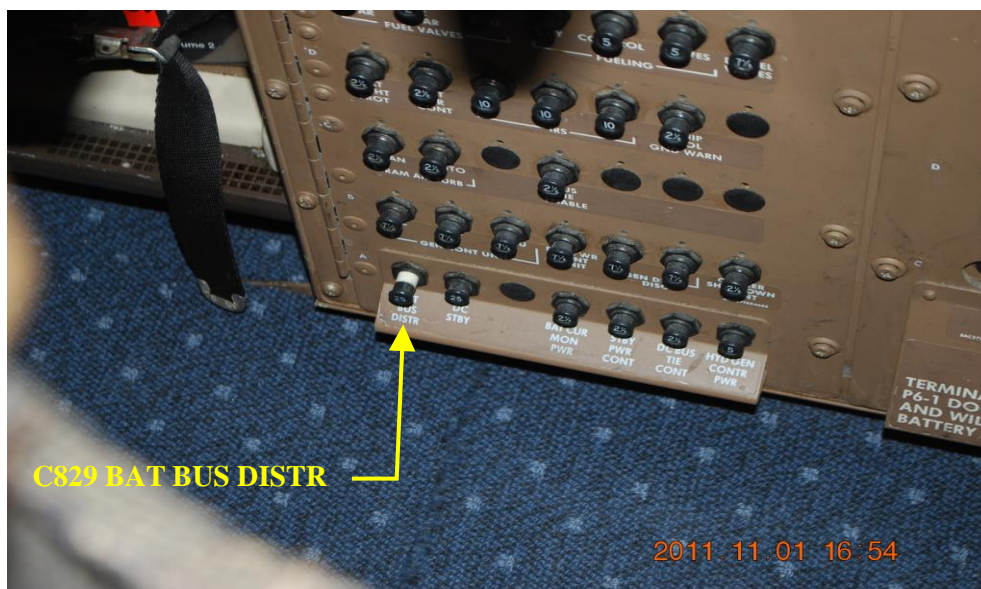
Ilustracja 25. Panel bezpieczników P6-1 w kabinie pilotów (fragment z bezpiecznikiem C829).  
(Źródło: PKBWL)

Bezpiecznik w stanie wyłączonym/wyciągniętym powinien być oznakowany przez mechaników, a jeżeli tak nie jest, to jest to sytuacja nienormalna i powód/przyczyna jego wyłączenia/wyciągnięcia powinna zostać ustalona.

W związku z powyższym przeanalizowano dokumentację samolotu w celu określenia roli bezpiecznika C829. Z dokumentacji wynikało, że bezpiecznik ten zabezpieczał 13 obwodów, w tym obwód alternatywnego systemu wypuszczania podwozia. Jego rozłączenie spowodowało między innymi brak zasilania siłownika służącego do wypuszczenia podwozia sposobem alternatywnym (wypuszczenie podwozia sposobem normalnym było niemożliwe z powodu niesprawnej centralnej instalacji hydraulicznej).

**4.1.2.4. W porozumieniu z producentem samolotu, na użytkowanych przez Operatora egzemplarzach samolotów nie posiadających zabezpieczeń bezpieczników położonych w strefach bezpośredniego kontaktu z butami, wyposażeniem do sprzątnięcia, bagażem podręcznym etc. (tj. miejsc w których może dojść do uszkodzenia bezpieczników lub ich „wybicia”) - wprowadzić takie zabezpieczenia.**

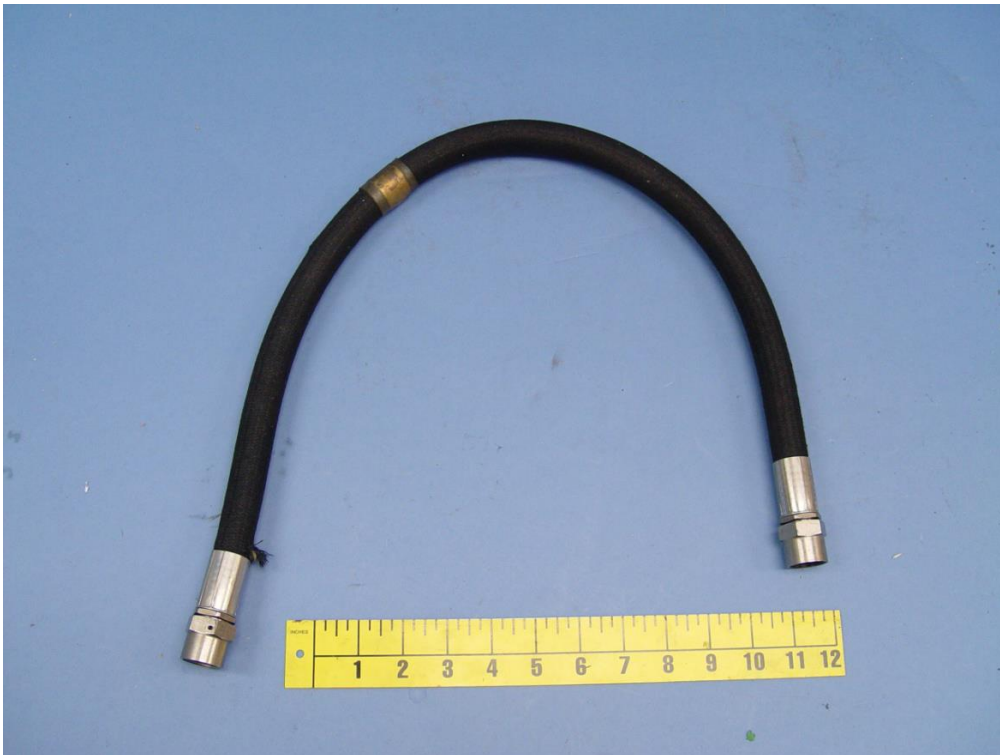
**Ilustracja 1. Ogólny widok przewodu hydraulicznego z wypadku.**

Przewód hydrauliczny podwozia pokazany na Ilustracjach 1 i 2, został przekazany do Laboratorium Materiałowego NTSB w celu zbadania mechanizmu jego uszkodzenia. Przekazany przewód był przewodem Aeroquip AC127J-0300SS. Wysokociśnieniowy przewód o średnicy 0,625 cala składał się z dwuwarstwowego przewodu z Teflonu® pokrytego dwuwarstwowym węzłem ciśnieniowym składającym się z zewnętrznej warstwy tekstylnej z wewnętrzną warstwą Kevlar®. Na każdym końcu przewód miał zaciskane złącze męskie bez wyrzuszenia. Każde złącze składało się z króćca, nazywanego nyplą, na którym został zamocowany wąż teflonowy. Następnie nyplę, wąż i wąż ciśnieniowy były okryte metalowym kołnierzem zwanym gniazdem.

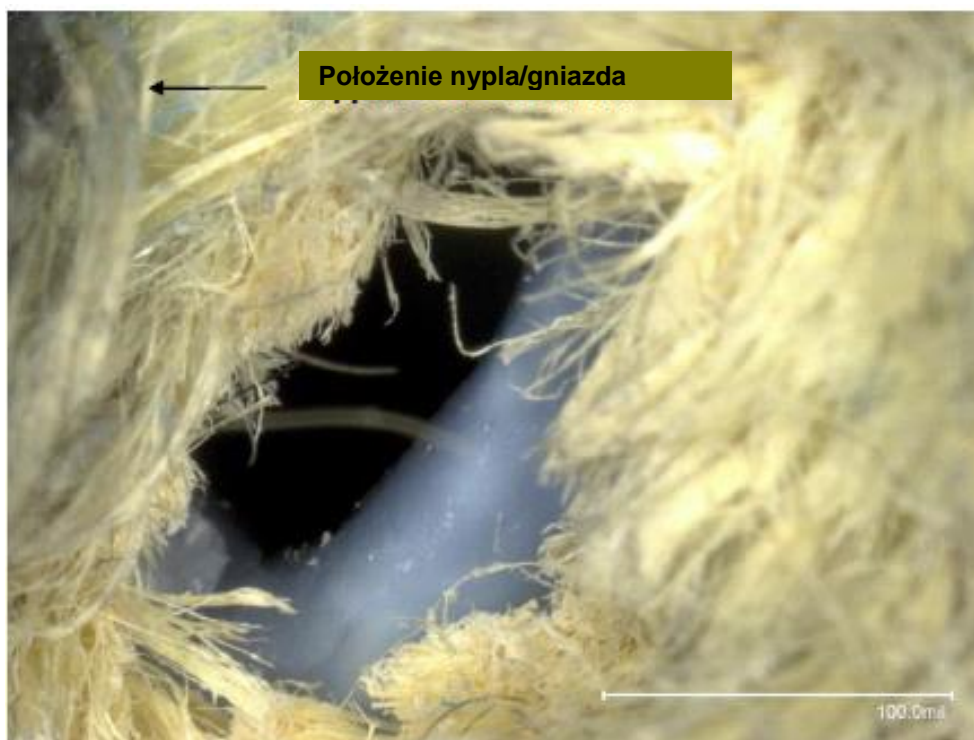
Podczas wstępnych oględzin na jednym końcu przewodu zaobserwowano otwór w rękawie w pobliżu nypli i gniazda. Pod uszkodzonym rękawem w wewnętrznym przewodzie znaleziono szczelinę. Powiększone zdjęcie szczeliny przedstawiono na Ilustracji 3. Szczelina przechodziła przez całą grubość węża. W celu określenia przyczyny powstania szczeliny po usunięciu nypli, gniazda i rękawa badano szczelinę przy użyciu mikroskopu stereoskopowego przy powiększeniu od 5 razy do 50 razy. Przy powiększeniu stwierdzono, że szczelina była spowodowana dwoma pęknięciami w ścianie przewodu na całej jej grubości, co pokazano na Ilustracji 4.

**Ilustracja 3. Zdjęcie otworu w powiększeniu.**

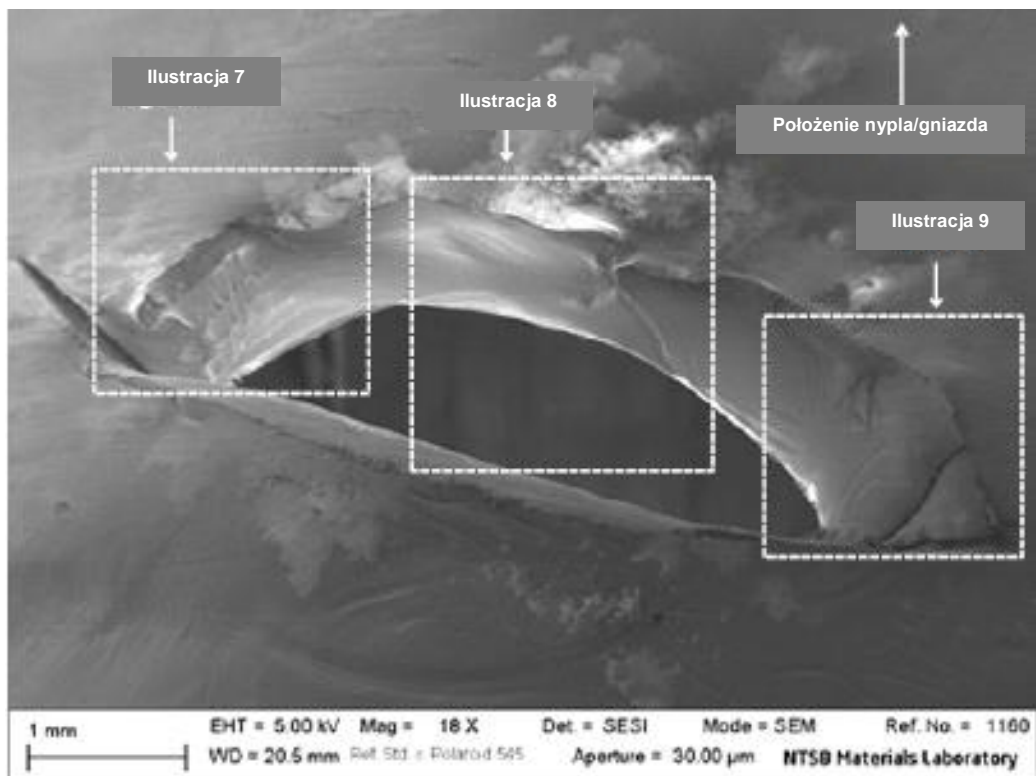
W celu określenia mechanizmu pęknięcia, powierzchnie pęknięć szczeliny były badane przy użyciu skaningowego mikroskopu elektronowego (SEM). Ogólny widok szczeliny w powiększeniu pokazano na Ilustracji 3. Przy powiększeniu stwierdzono, że dwie powierzchnie pęknięć nie pasowały do siebie i brakowało części materiału. Jest to zgodne z zaobserwowaniem

**Ilustracja 5. Szczelina w zobrazeniu SEM z zaznaczonymi obszarami zainteresowania.**

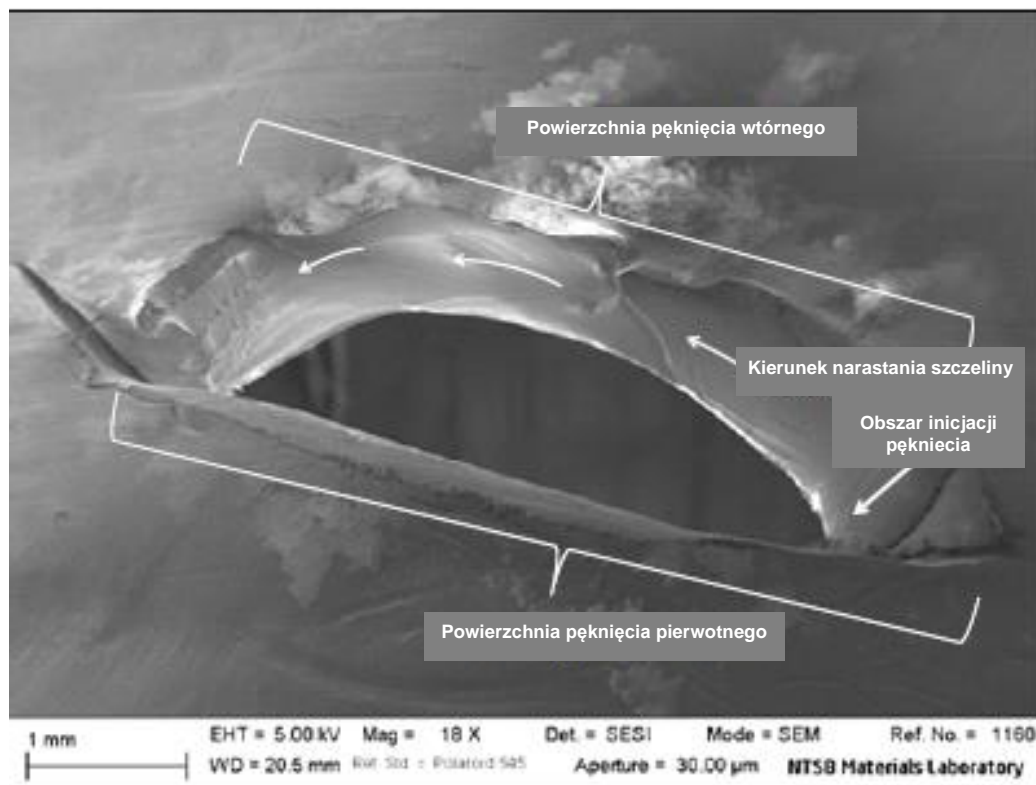
interakcji dwu pęknięć, które spowodowały utratę małego kawałka przewodu między tymi pęknięciami. Powierzchnia pęknięcia pierwotnego była spłaszczona i zatarta, co wskazywało na znaczne uszkodzenia szczeliny wynikające z ponownego kontaktu i niemożliwa była wizualizacja żadnych cech charakterystycznych tych pęknięć.

**Ilustracja 6. Szczelina w zobrazeniu SEM z opisanymi obszarami zainteresowania.**

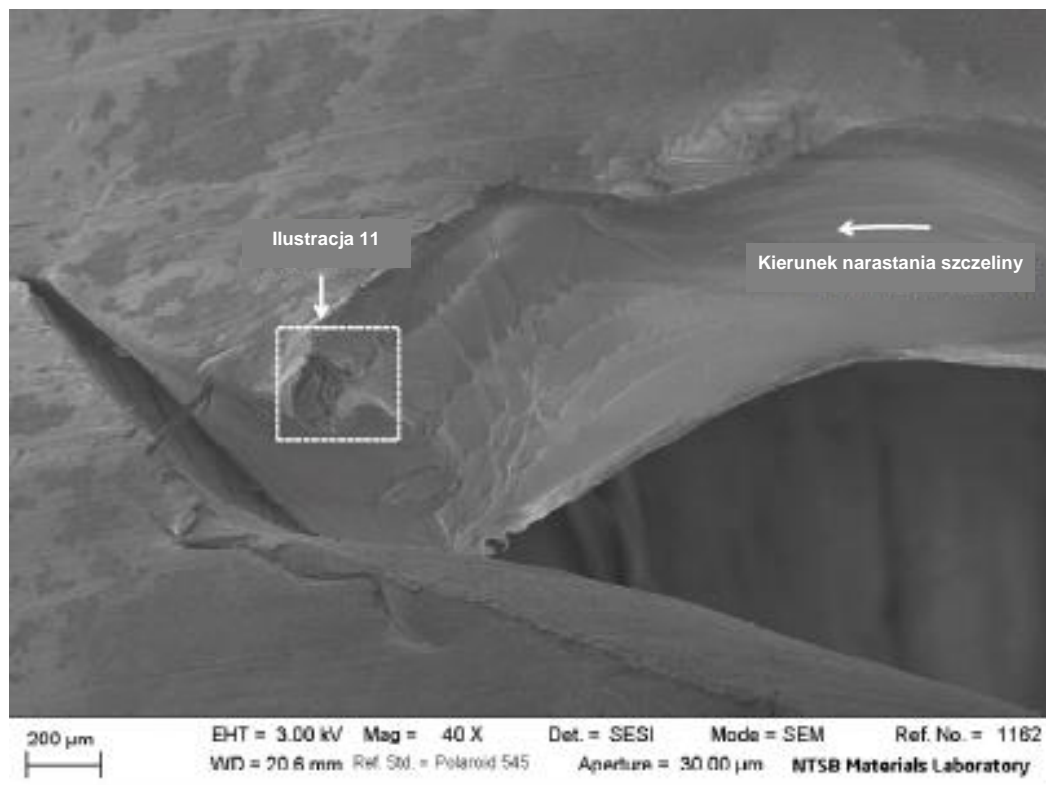
Ilustracja 7. Lewa strona powierzchni pęknięcia wtórnego w zobrazowaniu SEM.

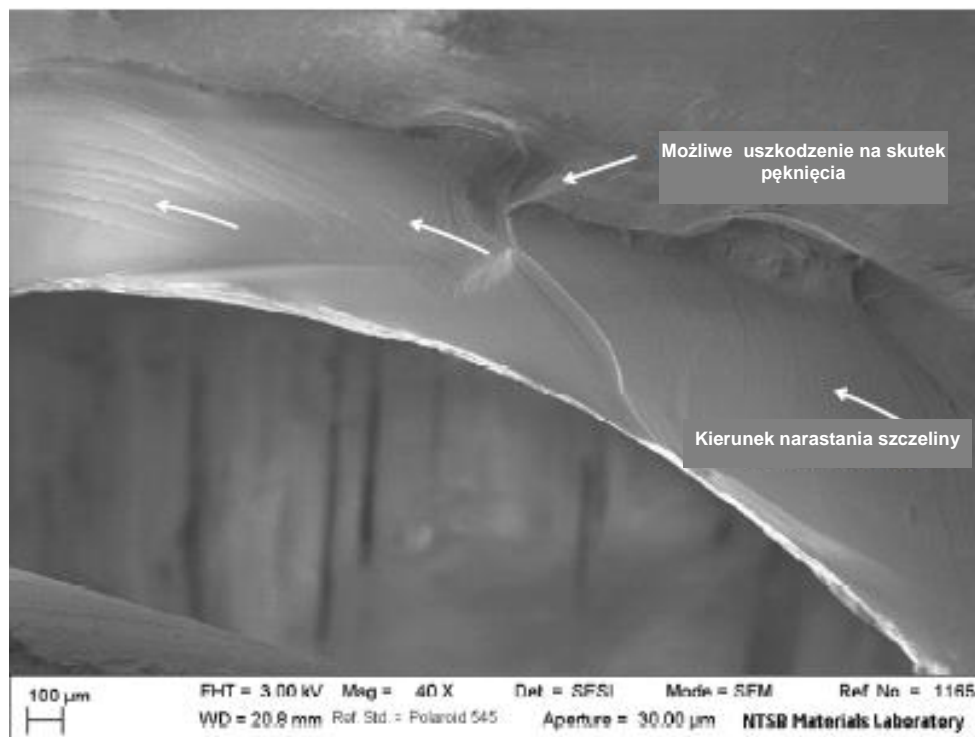
Ilustracja 8. Środkowa część powierzchni pęknięcia wtórnego w zobrazowaniu SEM.

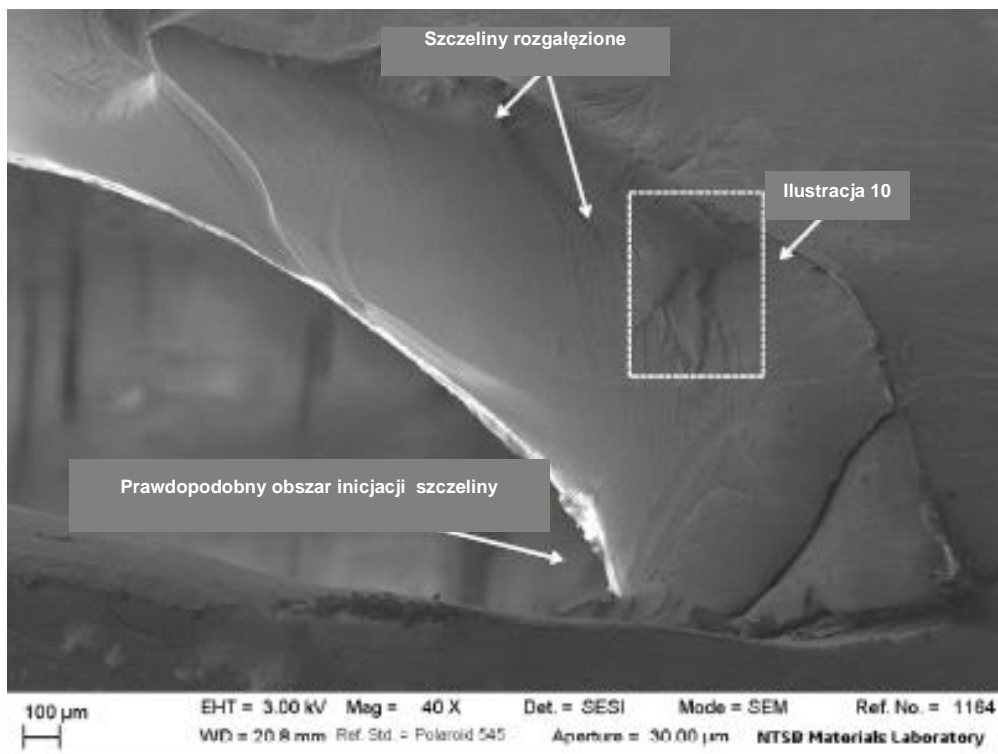
**Ilustracja 9. Środkowa część powierzchni pęknięcia wtórnego i obszar inicjacji szczeliny w zobrazowaniu SEM.**

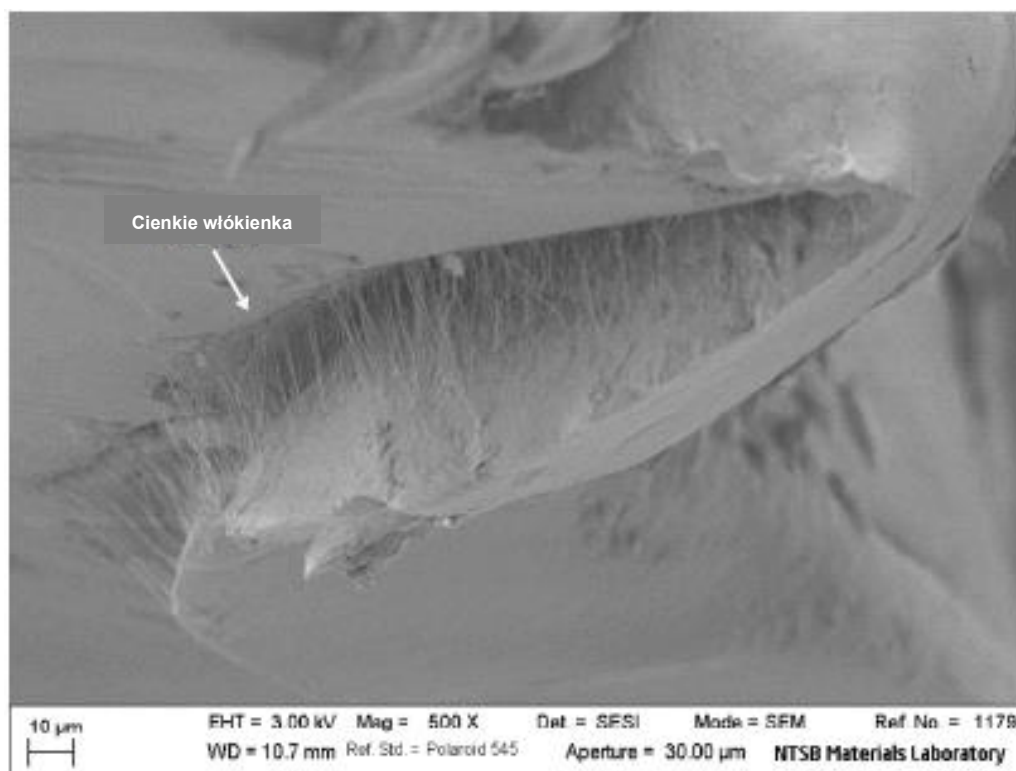
**Ilustracja 11. Cienkie włókienka w powiększonym zobrazowaniu SEM.**

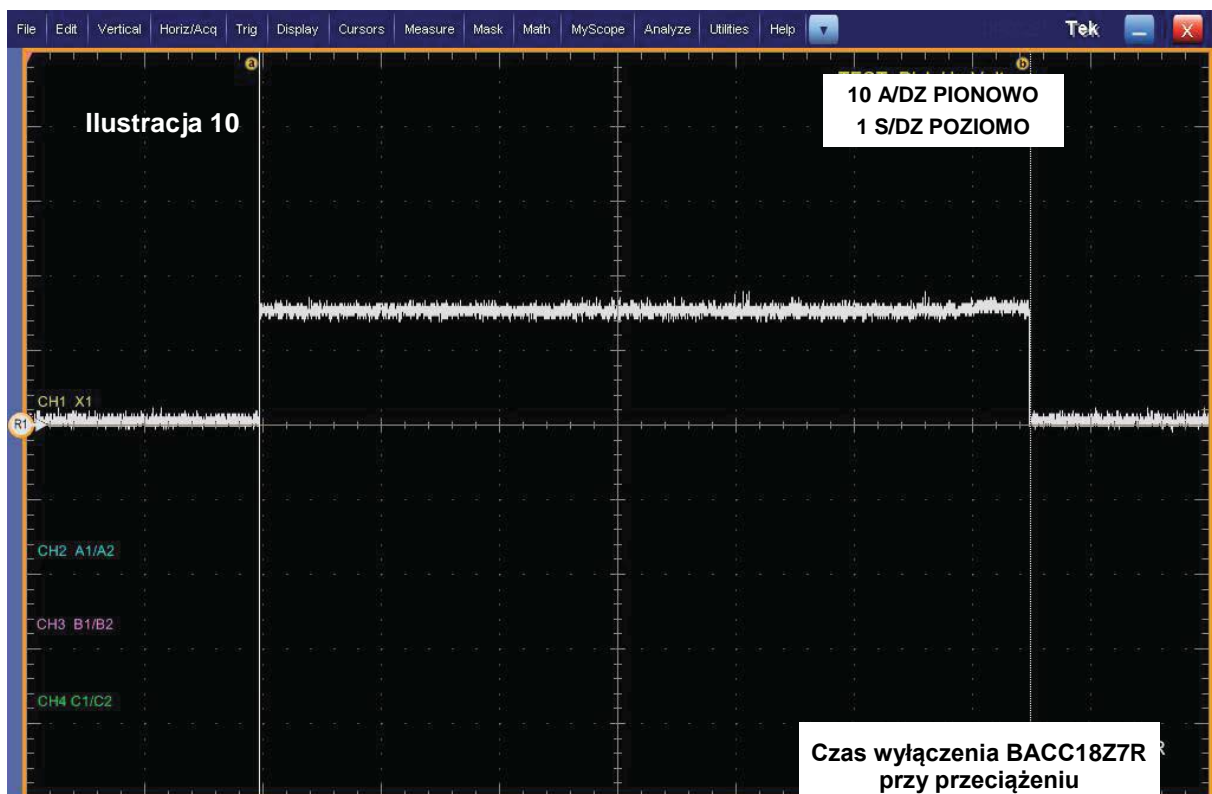
Test	@ Procent prądu znamionowego	Wymagany czas wyłączenia	Czas rzeczywisty
Graniczny czas wyłączenia	115 %	Min. 1h	Nie wyłączył się w ciągu 60 s
Graniczny czas wyłączenia	138 %	Max. 1h	56 s
Kalibracja przeciążenia	200 %	Min. 5s do max. 20s	13 s
Spadek napięcia	115 %	Max. Spadek napięcia nieokreślony	183 mV
Rezystancja styków	115 %	Max. Rezystancja styków nieokreślona	0,020 $\Omega$

Ilustracja 10 przedstawia oscyloskopowy obraz przebiegu prądu w funkcji czasu podczas pomiaru czasu wyłączenia bezpiecznika BACC18Z7R przy przeciążeniu równym 200% prądu znamionowego.

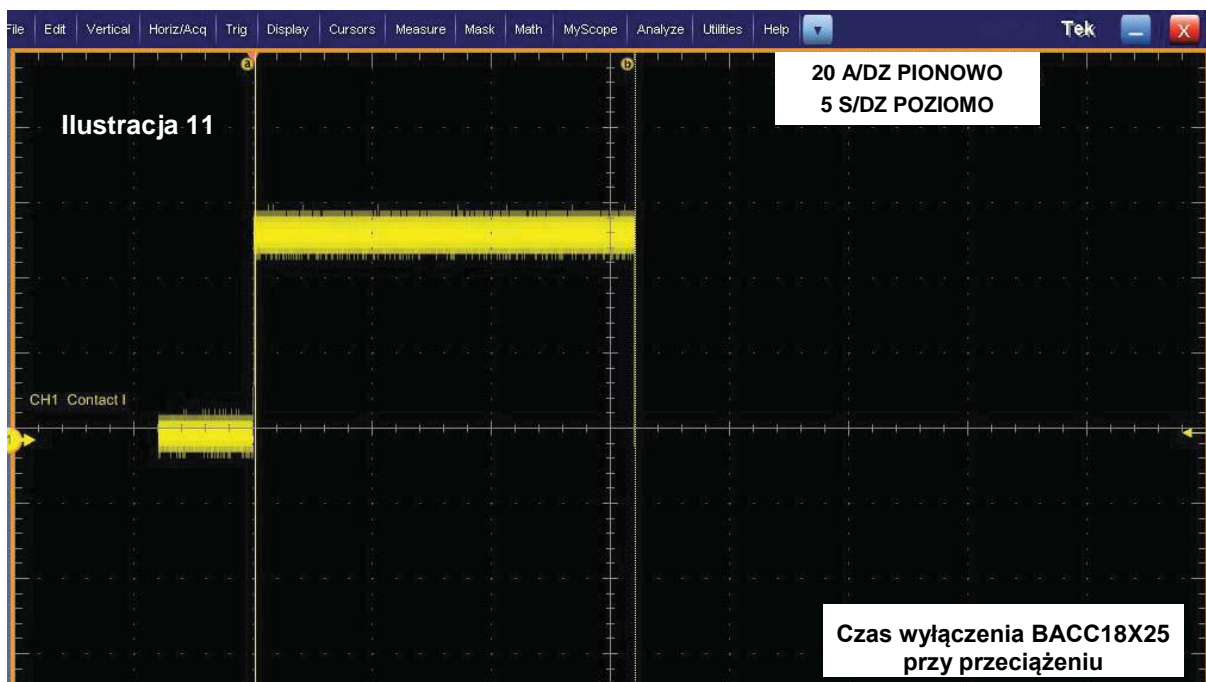
<b>Tabela III. Wyniki pomiarów elektrycznych dla BACC18X25</b>			
Temperatura otoczenia: 73 stopnie F			
Test	@ Procent prądu znamionowego	Wymagany czas wyłączenia	Czas rzeczywisty
Graniczny czas wyłączenia	115 %	Min. 1h	Nie wyłączył się w ciągu 60 s
Graniczny czas wyłączenia	138 %	Max. 1h	203 s
Kalibracja przeciążenia	200 %	Min. 12,5 s do max. 55 s	16 s
Spadek napięcia	115 %	Max. Spadek napięcia nieokreślony	167 mV
Rezystancja styków	115 %	Max. Rezystancja styków nieokreślona	0,020 $\Omega$

Ilustracja 11 przedstawia oscyloskopowy obraz przebiegu prądu w funkcji czasu podczas pomiaru czasu wyłączenia bezpiecznika BACC18X25 przy przeciążeniu równym 200% prądu znamionowego.

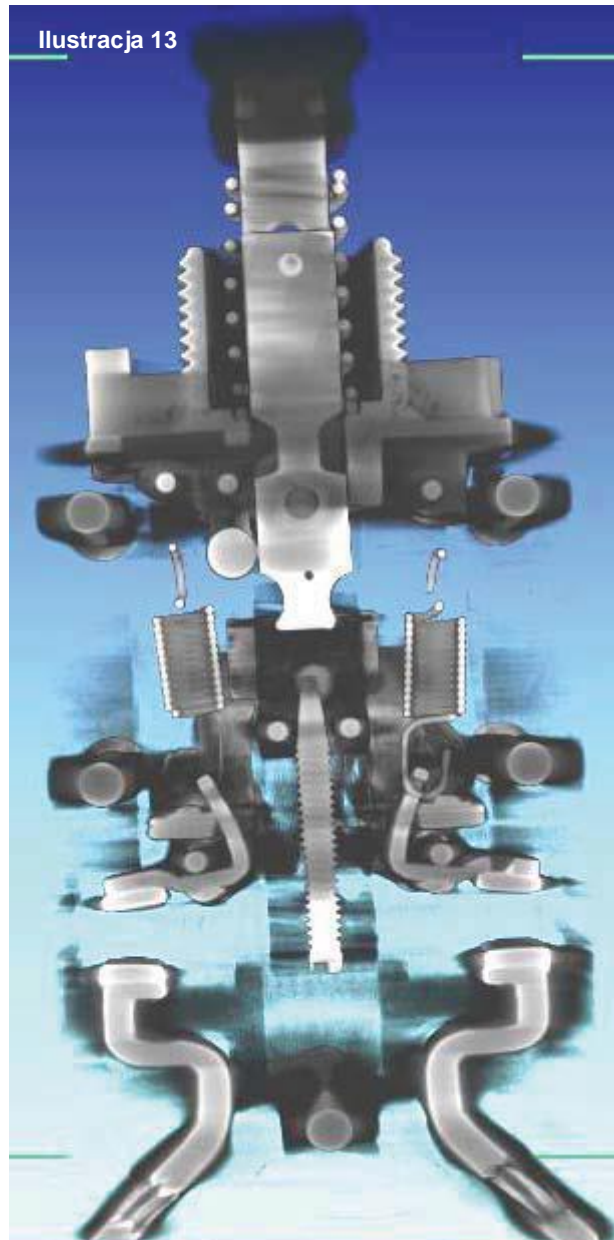
Przed demontażem wykonano tomografię komputerową (CT) każdego bezpiecznika; patrz Ilustracje 13 i 14. Nie zaobserwowano wyraźnych anomalii.

Na Ilustracji 13 pokazano zobrazowanie CT bezpiecznika BACC18X25.

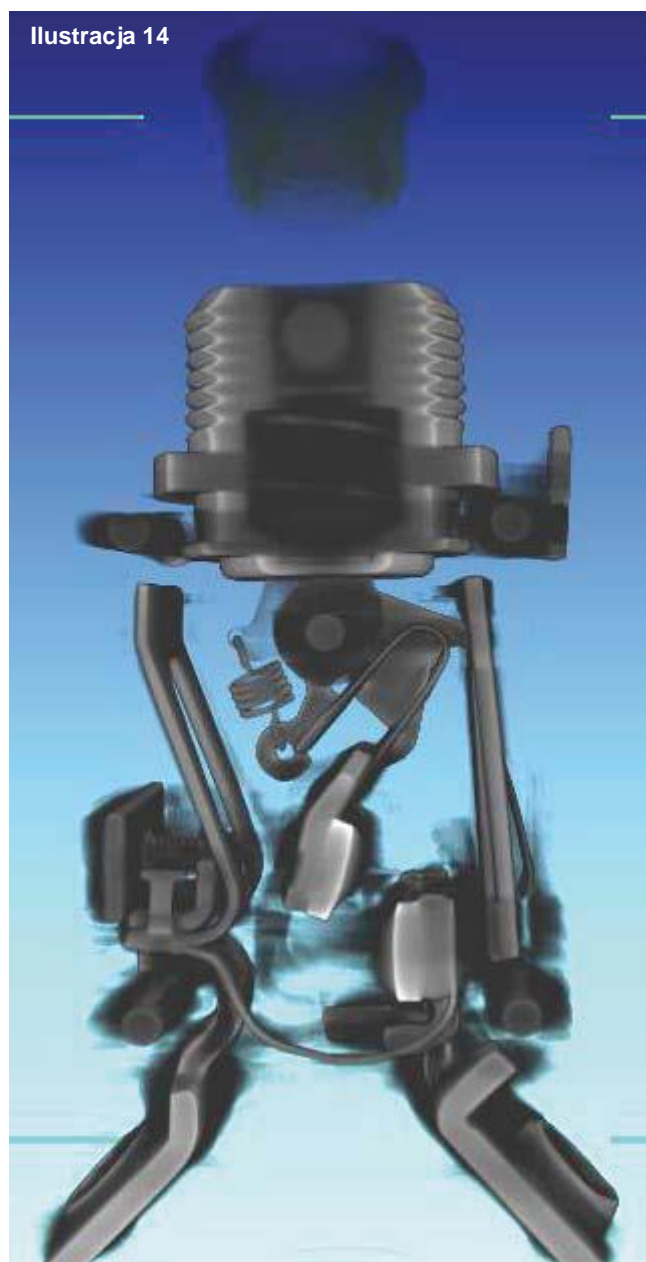
Na Ilustracji 14 pokazano zobrazowanie CT bezpiecznika BACC18Z7R.

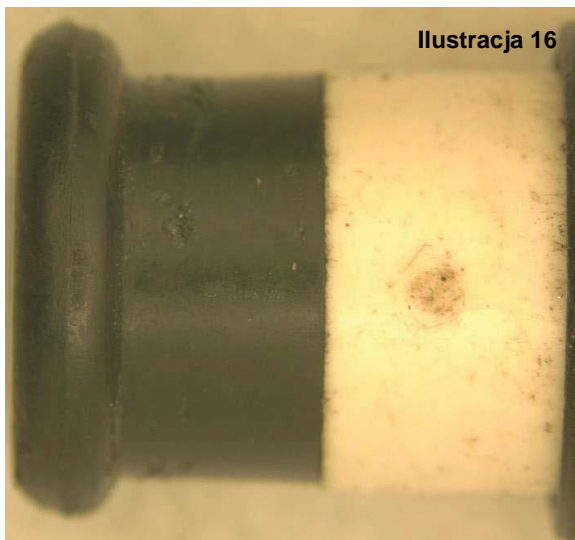
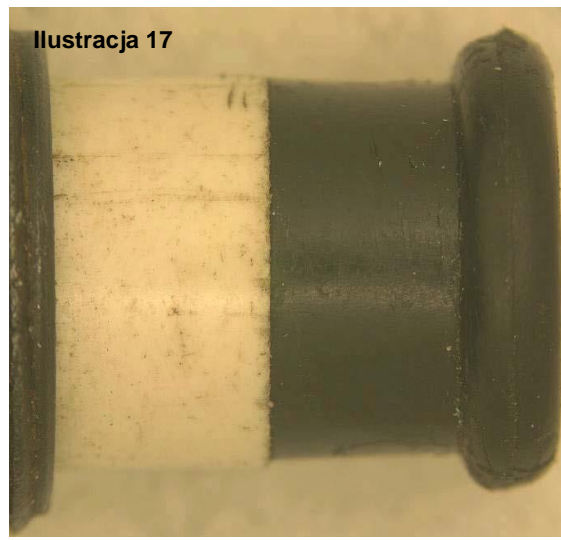
Na Ilustracjach 16 i 17 pokazano główkę i trzon bezpiecznika. Niewielkie uszkodzenie na główce było spowodowane przez uchwyt popchnij-pociągnij używany do testowania własności mechanicznych.

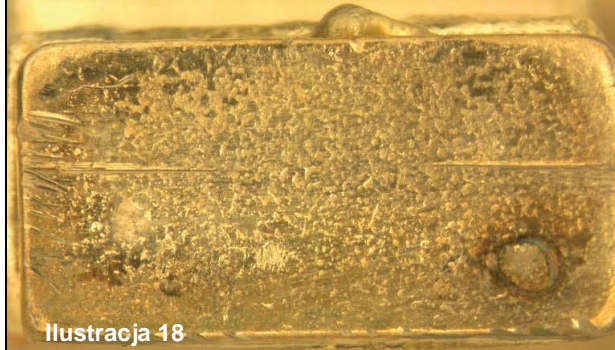
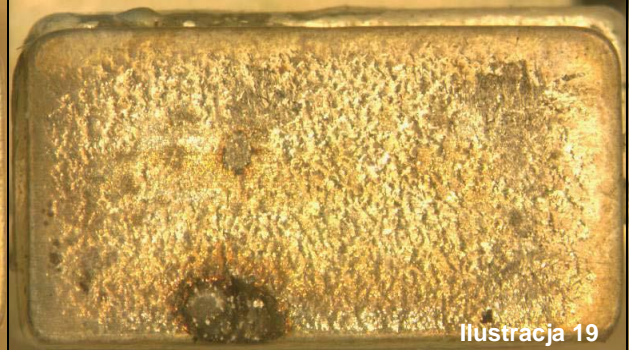
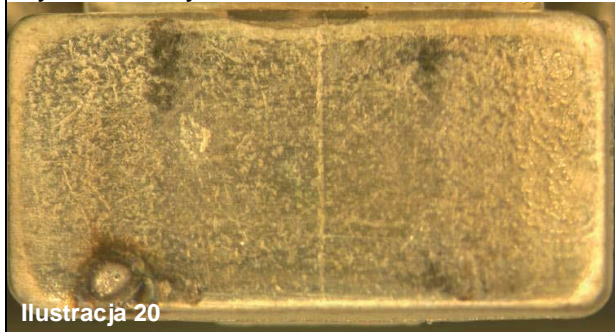
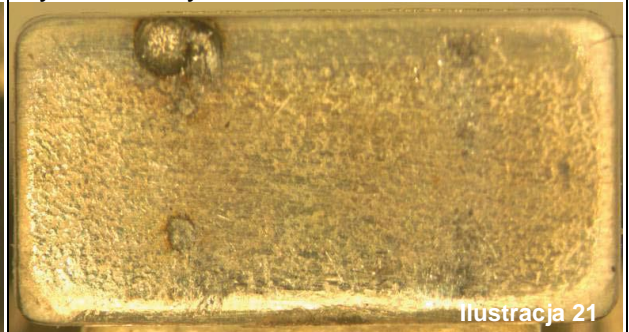
Styki bezpiecznika BACC18X25 pokazane są na ilustracjach od 18 do 21. Stan styków był normalny.

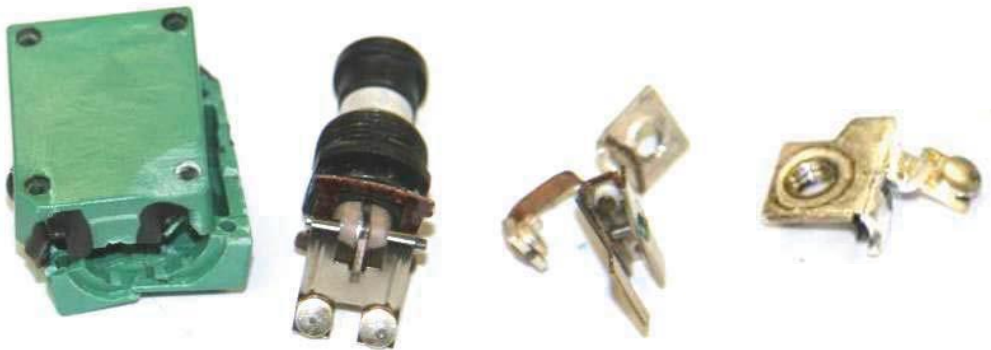
**Ilustracja 22:** Rozmontowany bezpiecznik BACC18Z7R.

Na Ilustracji 22 pokazano rozmontowany bezpiecznik BACC18Z7R.

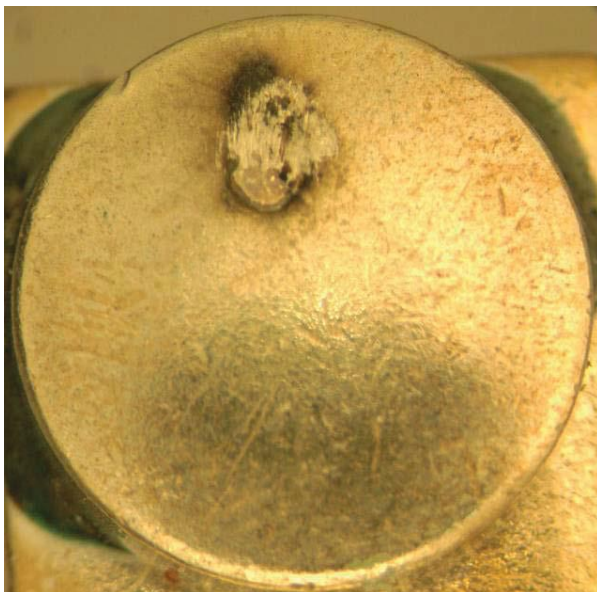
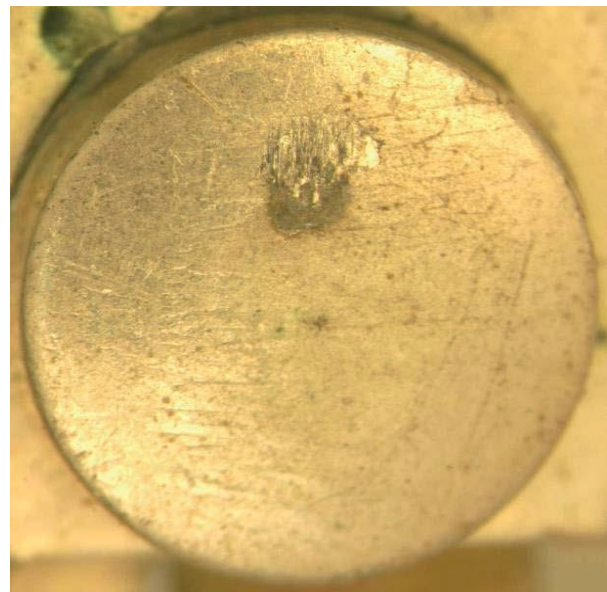
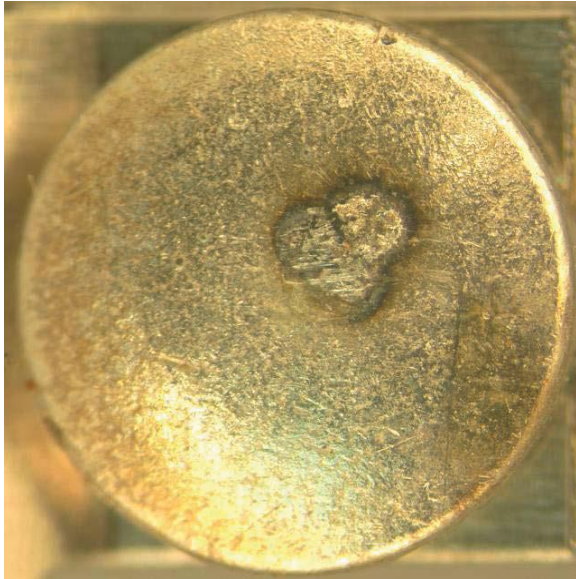
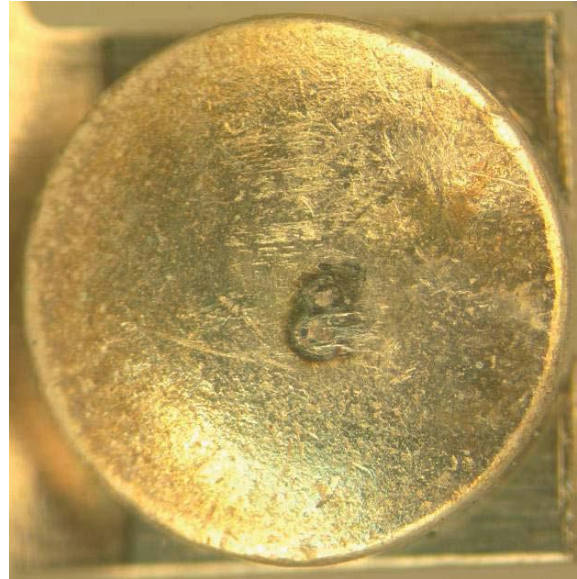
Styki bezpiecznika BACC18Z7R pokazane są na Ilustracjach od 23 do 26. Stan styków był normalny.

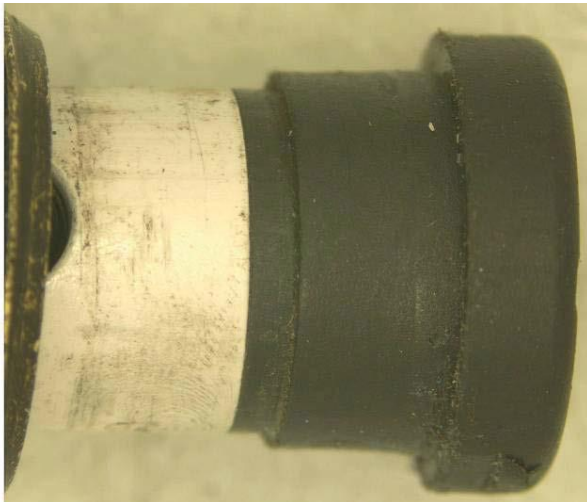
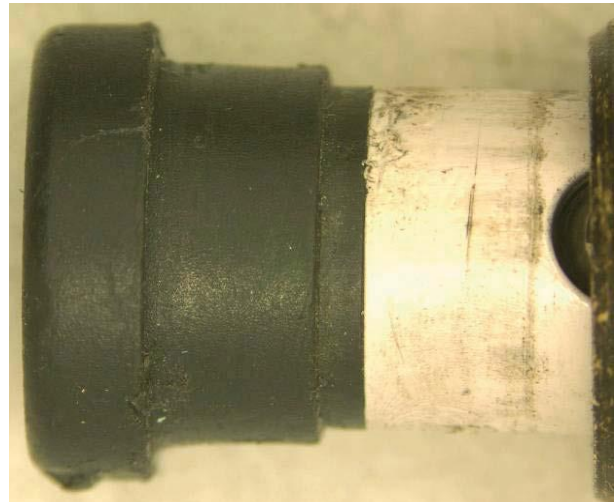
Na Ilustracjach 27 i 28 pokazano główkę i trzon bezpiecznika. Niewielkie uszkodzenie na główce było spowodowane przez uchwyt popchnij-pociągnij używany do testowania własności mechanicznych.

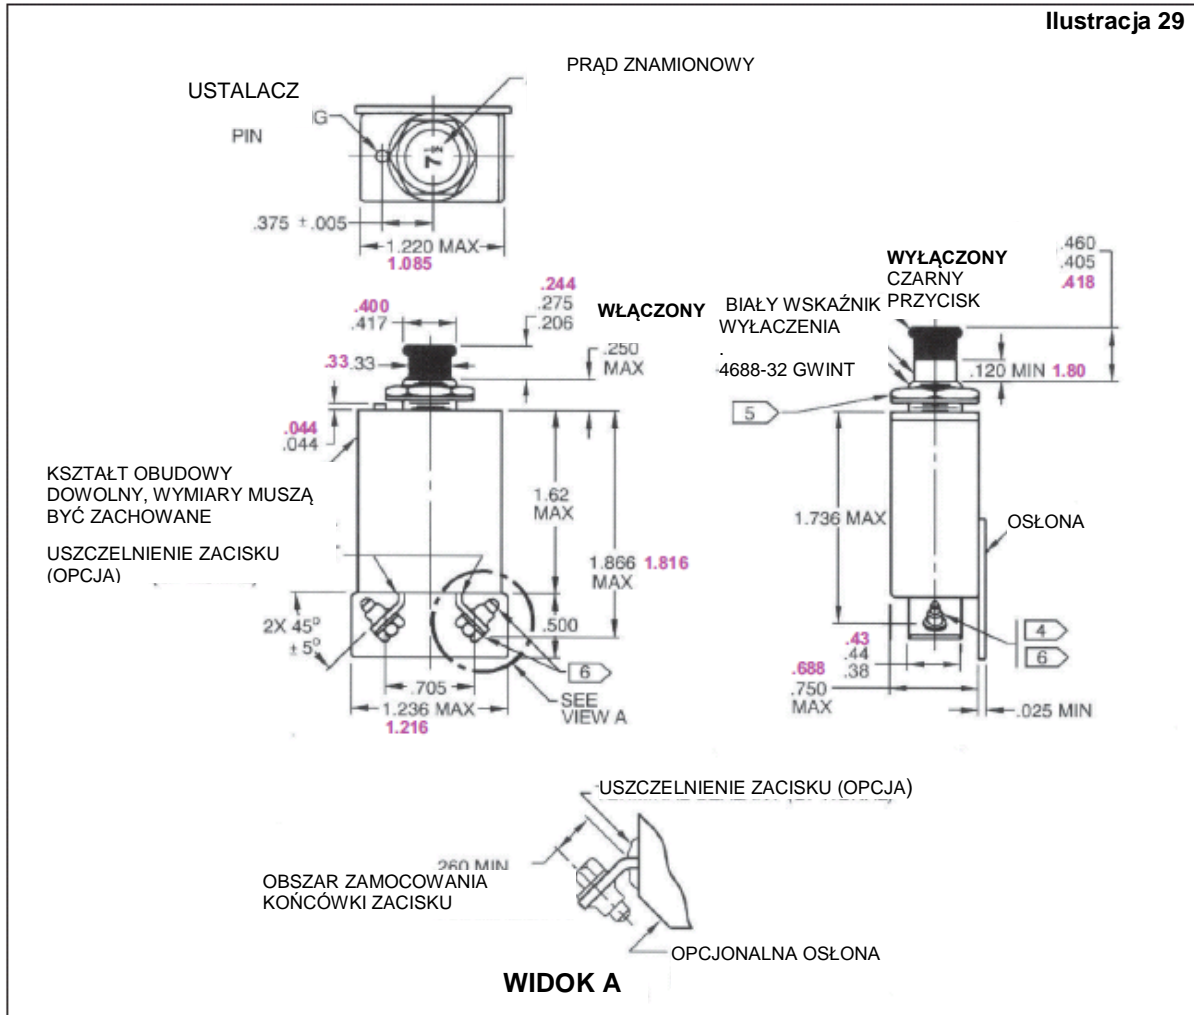
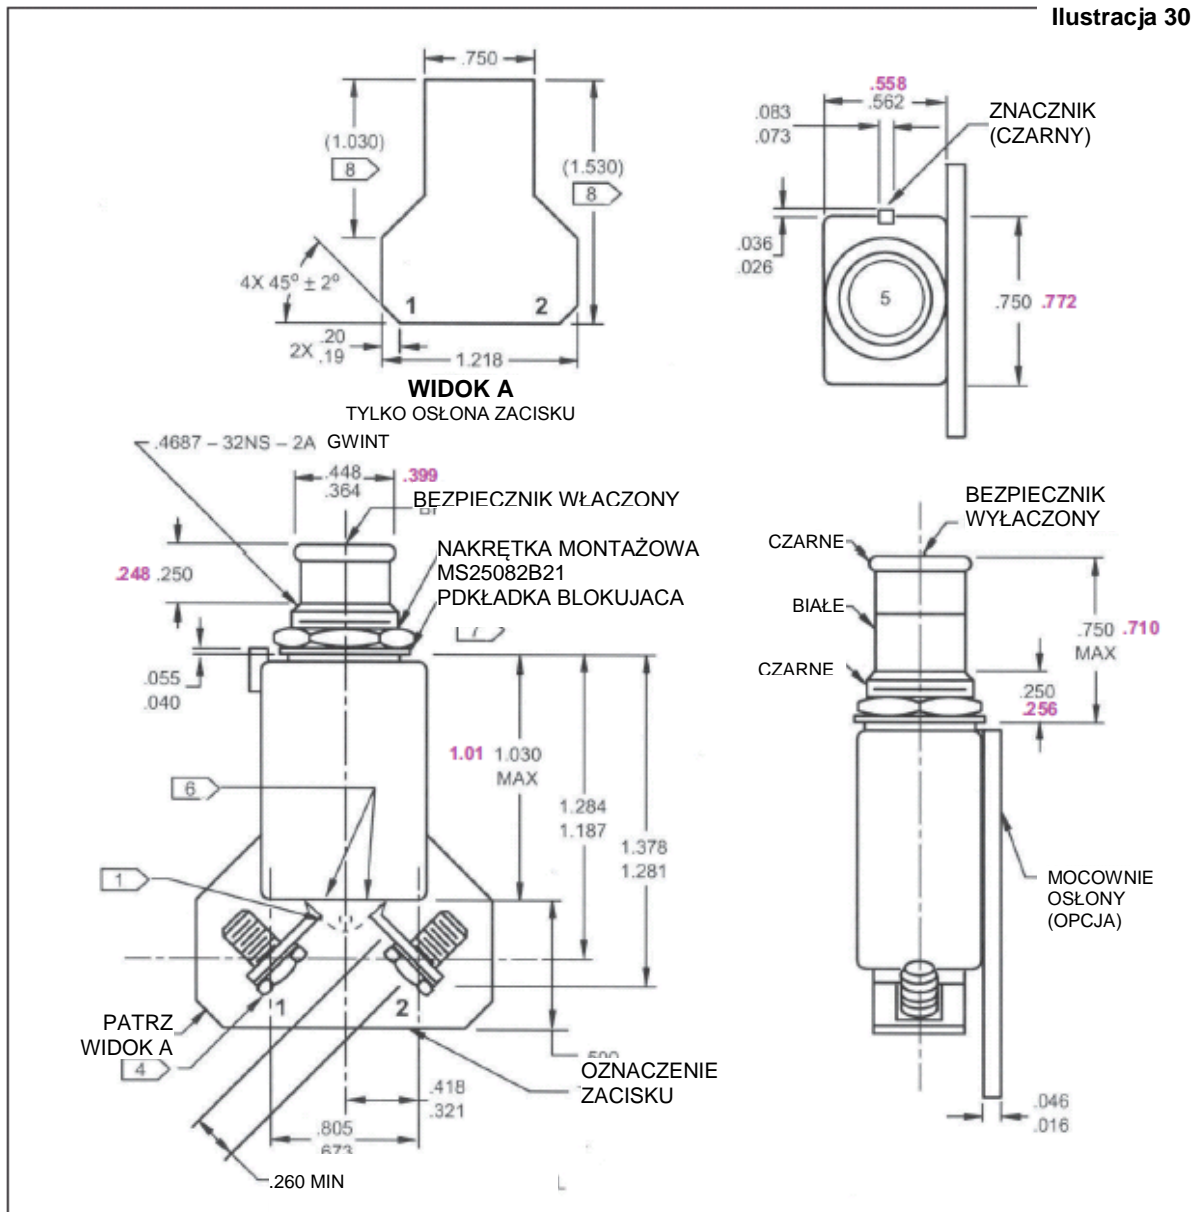
Ilustracja 30

Wyniki pomiarów geometrycznych każdego z bezpieczników zostały porównane z wymiarami podanymi w stosownej normie (Ilustracje 29 i 30, czcionka karmazynowa).

Bezpieczniki zostały rozmontowane. Badanie styków elektrycznych obu bezpieczników wykazało ich normalny stan zgodny z przeznaczeniem funkcjonalnym (zweryfikowany poprzez pomiary elektryczne). Zbadano stan przycisków/główek uruchamiających obu bezpieczników. Oprócz uszkodzeń spowodowanych przez uchwyt testowy typu popchnij/pociągnij nie było znaczących uszkodzeń na żadnej główce/trzonie plastikowych przycisków.

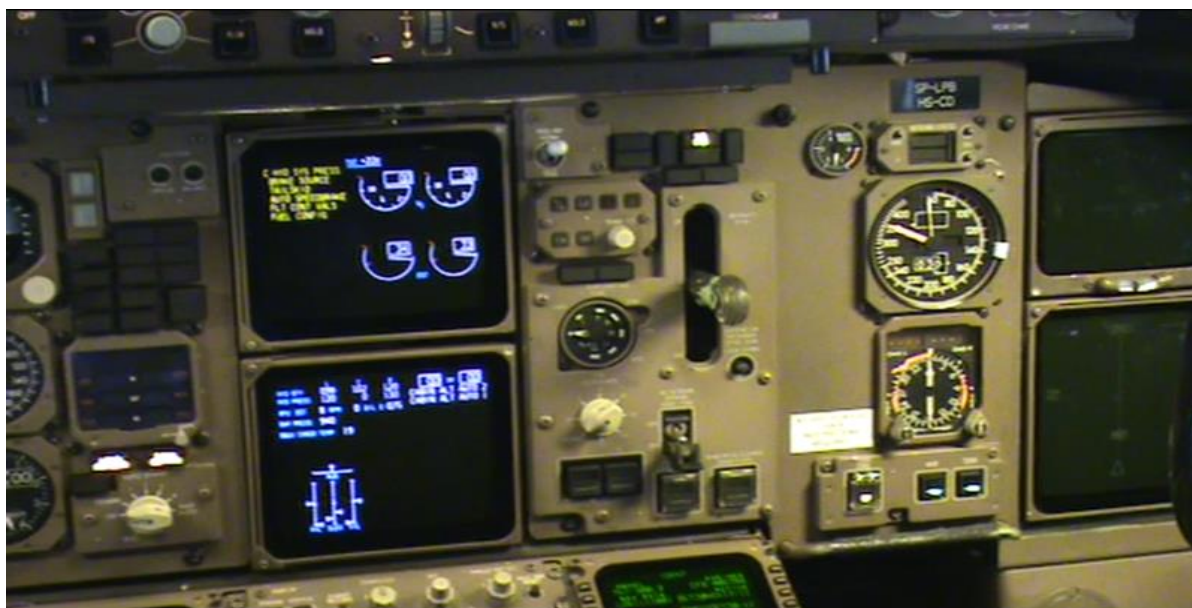
Ilustracja 2. Test wypuszczania podwozia z bezpiecznikiem C829 (A1) w pozycji OFF

- gdy bezpiecznik C829 był w pozycji ON (wciśnięty) – przestawienie przełącznika ALT GEAR EXTEND w pozycję DN powodowało wypuszczenie podwozia samolotu;
- gdy bezpiecznik C829 był w pozycji OFF (wyciągnięty) – przestawienie przełącznika ALT GEAR EXTEND w pozycję DN nie powodowało wypuszczenia podwozia samolotu.

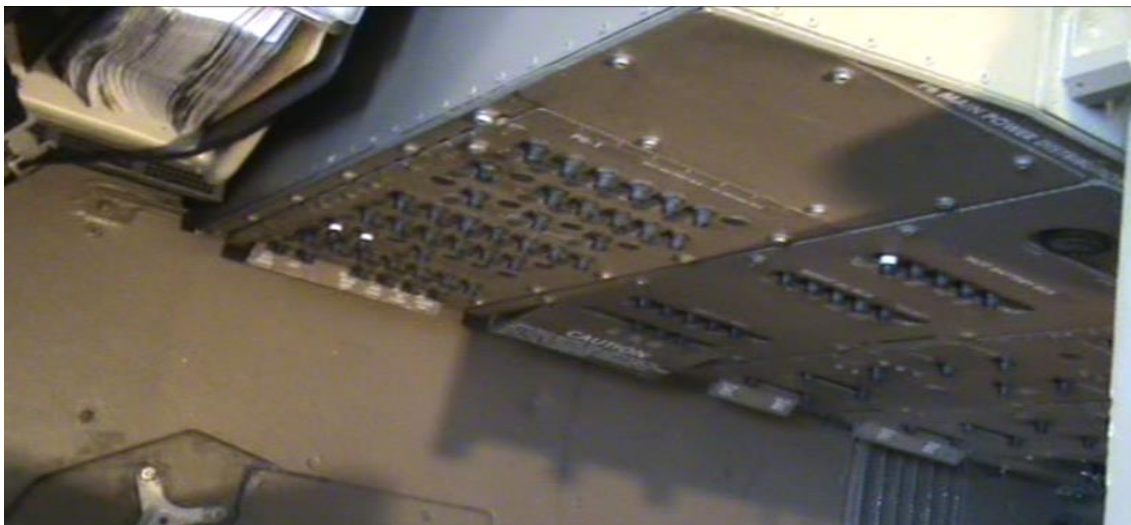
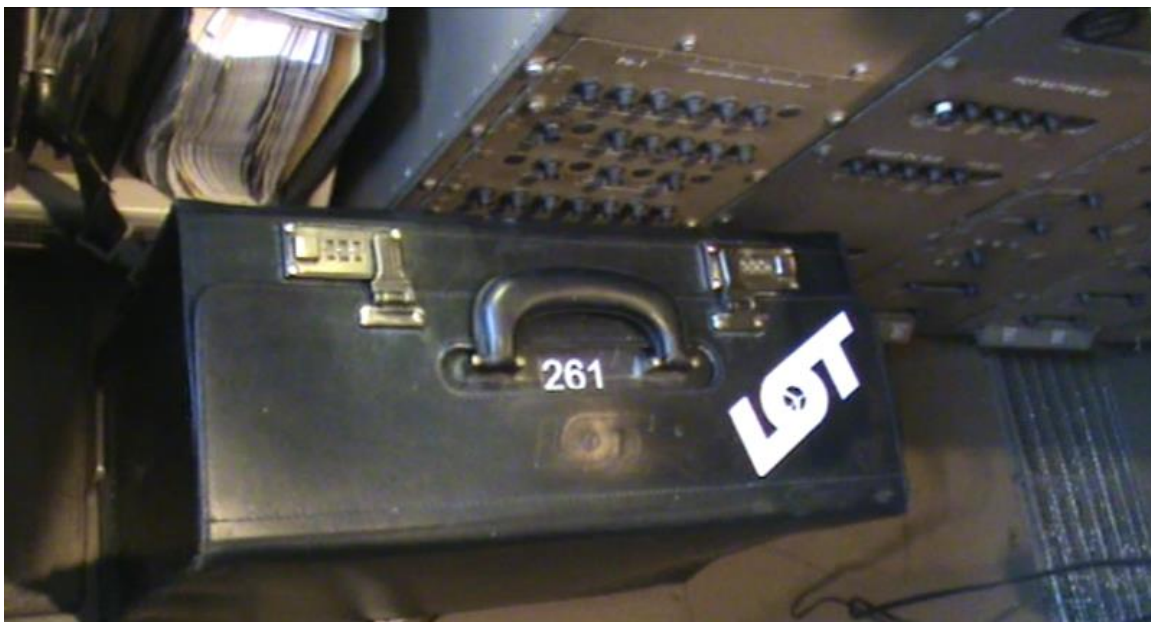
Po przeprowadzonych testach funkcjonalnych podwozia zweryfikowano widoczność panelu bezpieczników P-6 z fotela FO po przyjęciu w nim normalnej pozycji. Pierwszą obserwację wykonano bez walizki, drugą z walizką przystawioną do panelu P6-1.

Ilustracja 3. Widok z fotela FO na panel bezpieczników P6 bez walizki

Ilustracja 4. Widok z fotela FO na panel bezpieczników P6 z walizką

**4.1.1.4. Wprowadzić obowiązkowy biuletyn przewidujący konieczność wprowadzenia fizycznych zabezpieczeń bezpieczników położonych w strefach bezpośredniego kontaktu z butami, wyposażeniem do sprzątania, bagażem itp., w których może dojść do uszkodzenia bezpieczników lub ich ustawienia w niewłaściwym położeniu. Dotyczy to wszystkich operatorów samolotów B767, którzy nie wprowadzili takich zabezpieczeń na eksploatowanych samolotach poniżej linii produkcyjnej nr 863.**
