**RAPORT KOŃCOWY**  
**WYPADEK**

**zdarzenie nr: 1400/11**

**statek powietrzny: Boeing 767-300ER, SP-LPC**

**Lotnisko Chopina w Warszawie (EPWA), RWY 33**

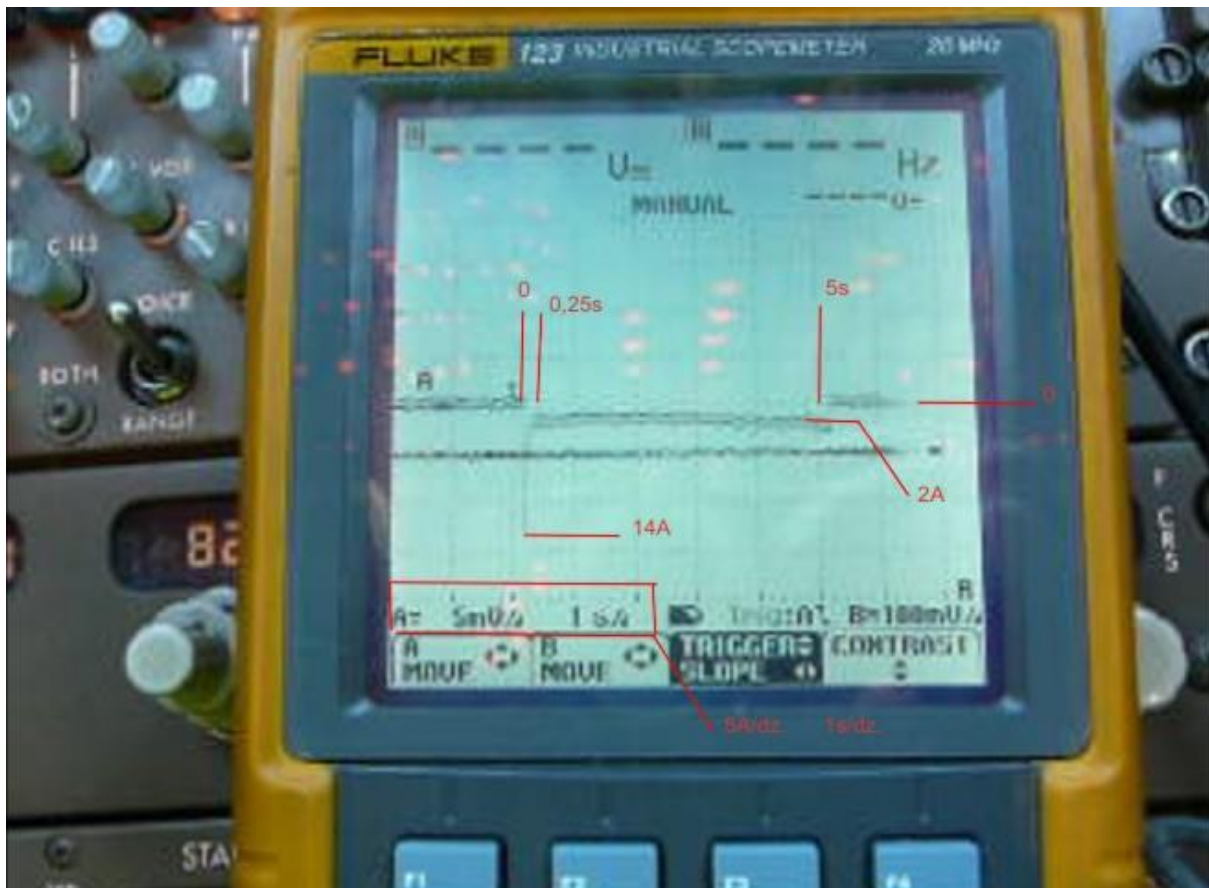
1. Podczas testu alternatywnego wypuszczania podwozia TASK CARD B767 32-021-01 (Boeing) wykonano rejestrację prądu silnika elektrycznego napędzającego układ (NRC step 1). Zarejestrowany przebieg prądu przedstawiony jest na Ilustracji 5.
2. Wartość prądu pracy mieściła się w dopuszczalnych granicach i wynosiła 2A, a wartość prądu rozruchu wynosiła 14A. Zgodnie z CMM EATON S257T400-1(-3) 32-35-01 przy normalnym obciążeniu prąd pracy nie powinien przekraczać 5A, a prąd rozruchu nie powinien przekraczać 10 x prąd pracy, czyli w opisywanym przypadku 20A.

Ilustracja 5. Zarejestrowany przebieg prądu silnika elektromechanizmu alternatywnego wypuszczania podwozia

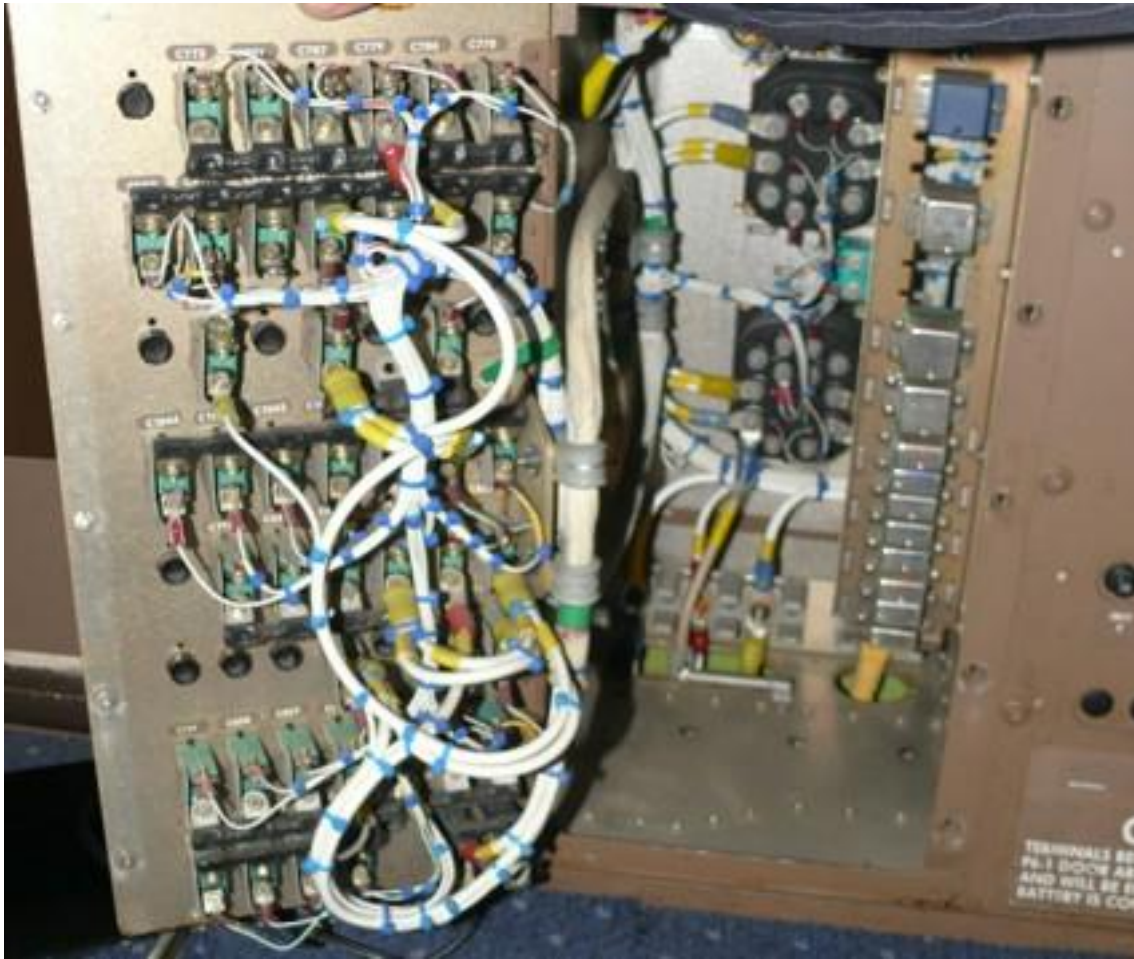
3. Wykonano oględziny wewnętrznej strony panelu P6-1, a w szczególności obszaru wiązki przewodów związanych z ww. bezpiecznikami: W1040-009,-010,-044,-047 krok (NRC step 2). Nieprawidłowości lub obecności obcych elementów nie stwierdzono.

Ilustracja 7. Widok wewnętrznej strony tablicy P6-1

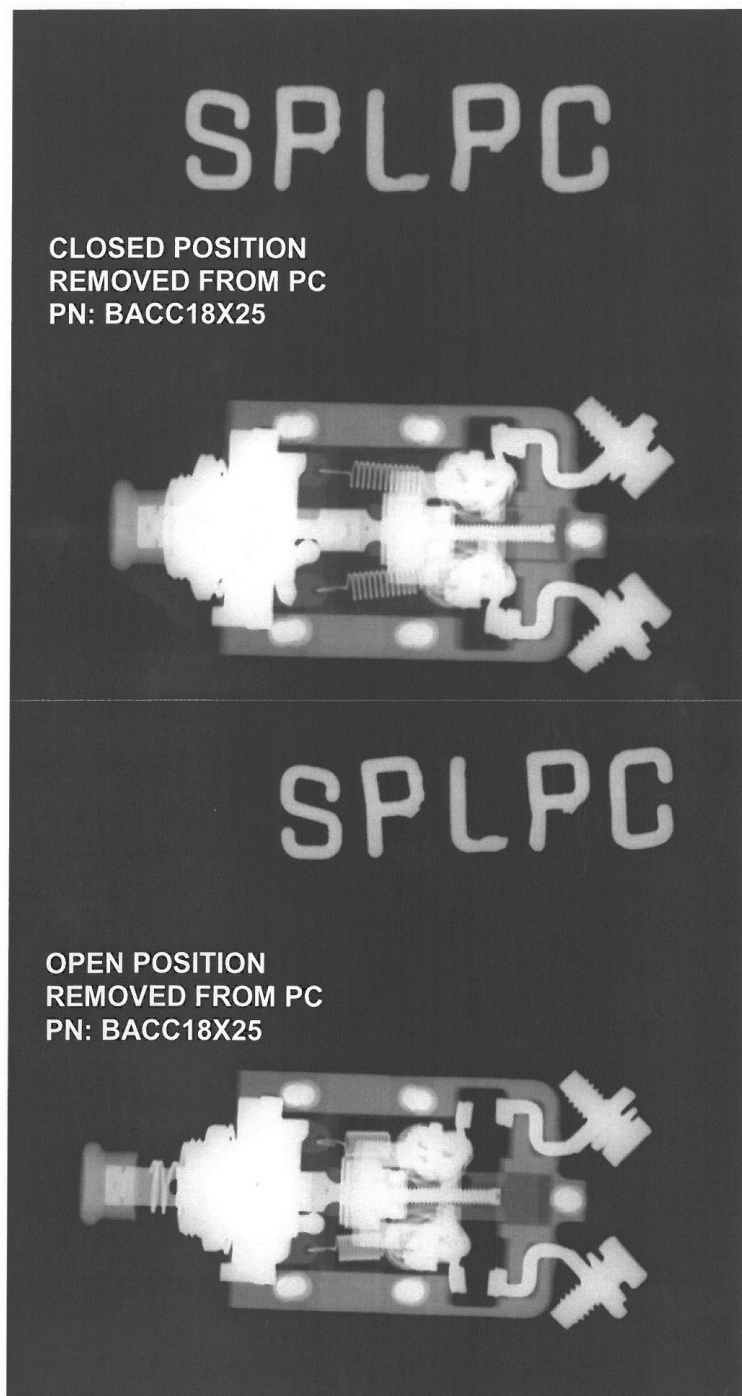
W tym celu wykonano prześwietlenie bezpiecznika C829 i określono siłę potrzebną do jego wyłączenia. Zdjęcia RTG (Ilustracja 8) nie wykazały żadnych uszkodzeń wewnętrznych bezpiecznika, a w szczególności uszkodzeń zapadki utrzymującej bezpiecznik w pozycji włączonej.

Ilustracja 8. Obraz RTG bezpiecznika C829

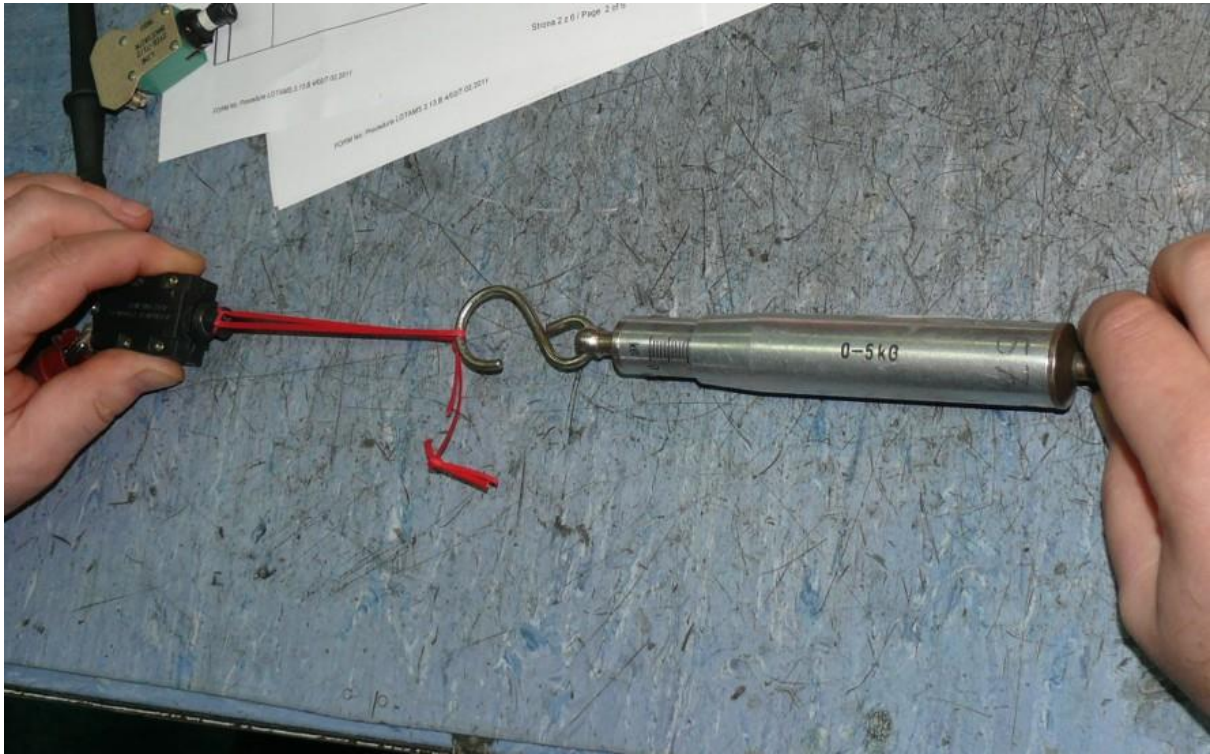
Ilustracja 11. Pomiar siły wyłączenia bezpiecznika C829

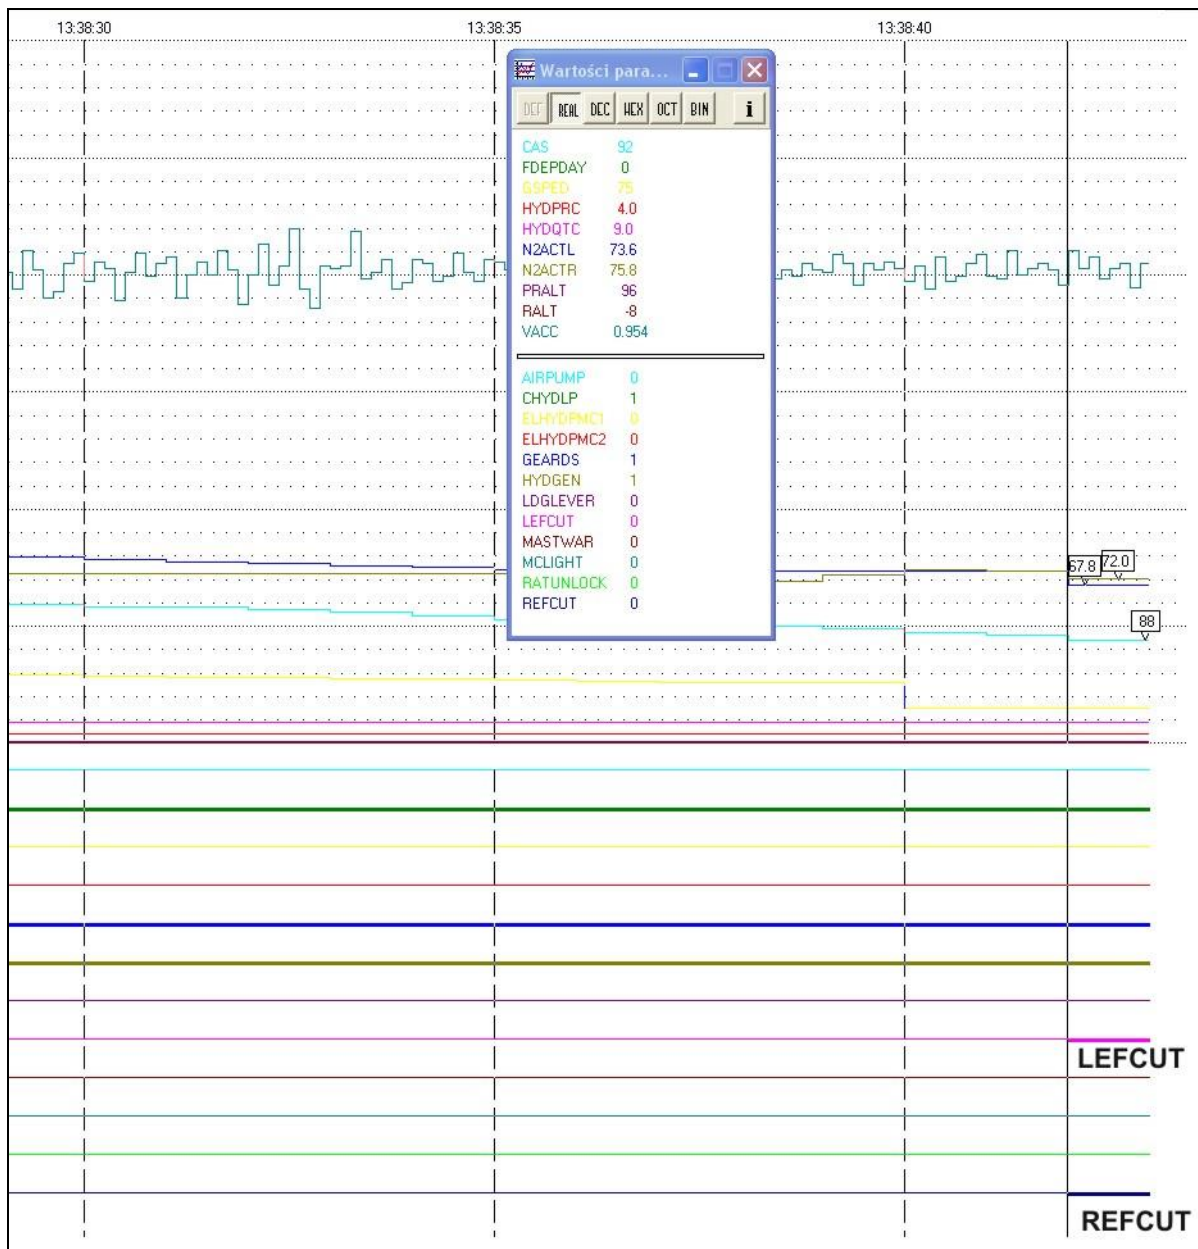
**HMG** włącza się automatycznie, przy konfiguracji samolotu AIR, gdy nastąpi zanik napięcia 115Vw lewej i prawej sieci. Taki stan nastąpił o godz. 13:38:43, tzn. po wyłączeniu silników i wyłączeniu się prądnic (IDG). Można założyć, że po wyłączeniu się prądnic, przez co najmniej 2 s akumulator główny był włączony, więc zaistniały warunki do otwarcia zaworu HMG VALVE i obciążenia obwodu zasilania C906.

Ilustracja 15. Obraz końca zapisu FDR

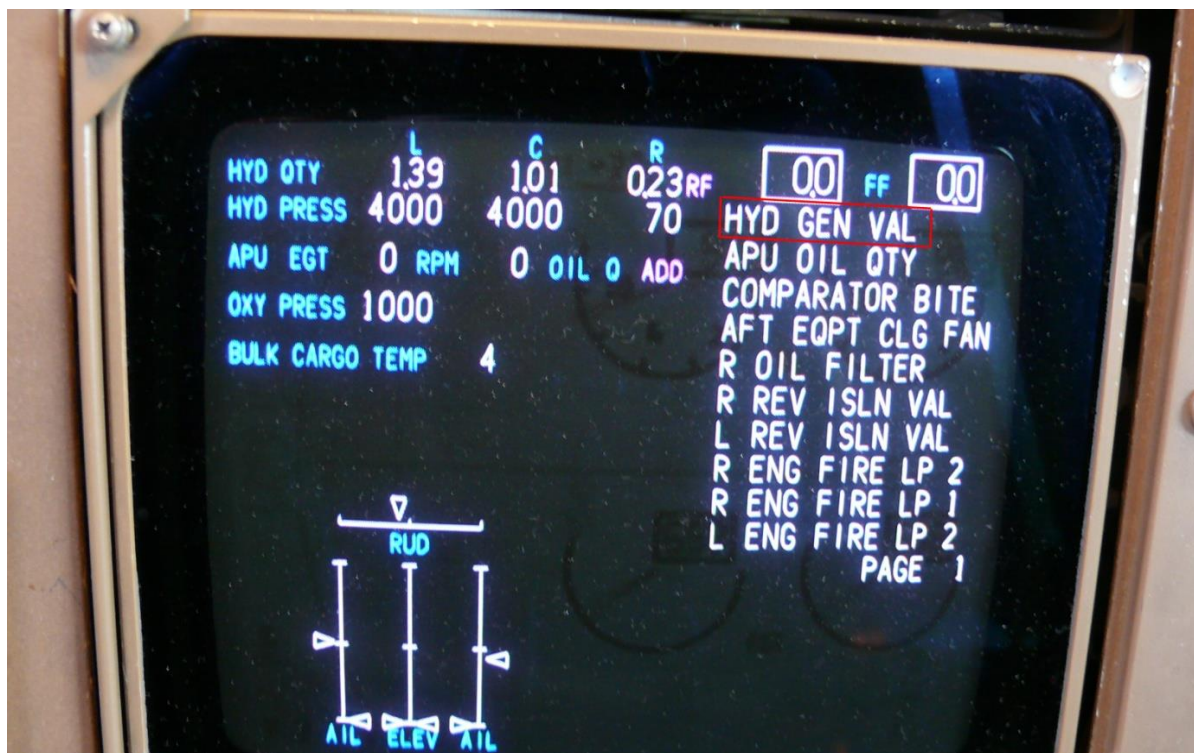
W dn. **13.12.2011r** na samolocie SP-LPC przeprowadzono sprawdzenie funkcjonalne zaworu HMG VALVE oraz wykonano pomiary prądu tego zaworu. Badania przeprowadzono z użyciem funkcji test (przełącznik TEST HMG). Po przestawieniu przełącznika w pozycję TEST, zawór otworzył się, sygnalizując to na EICAS komunikatem HYD GEN VAL (Ilustracja 16), a wartość prądu silnika elektrycznego zaworu wynosiła 0,63A i była dużo mniejsza od prądu nominalnego indywidualnego zabezpieczenia C906- 2,5A. Po zwolnieniu przełącznika test, zawór zamknął się, a prąd również wynosił 0,63A.

Ilustracja 16. Komunikat HYD GEN VAL na ekranie EICAS

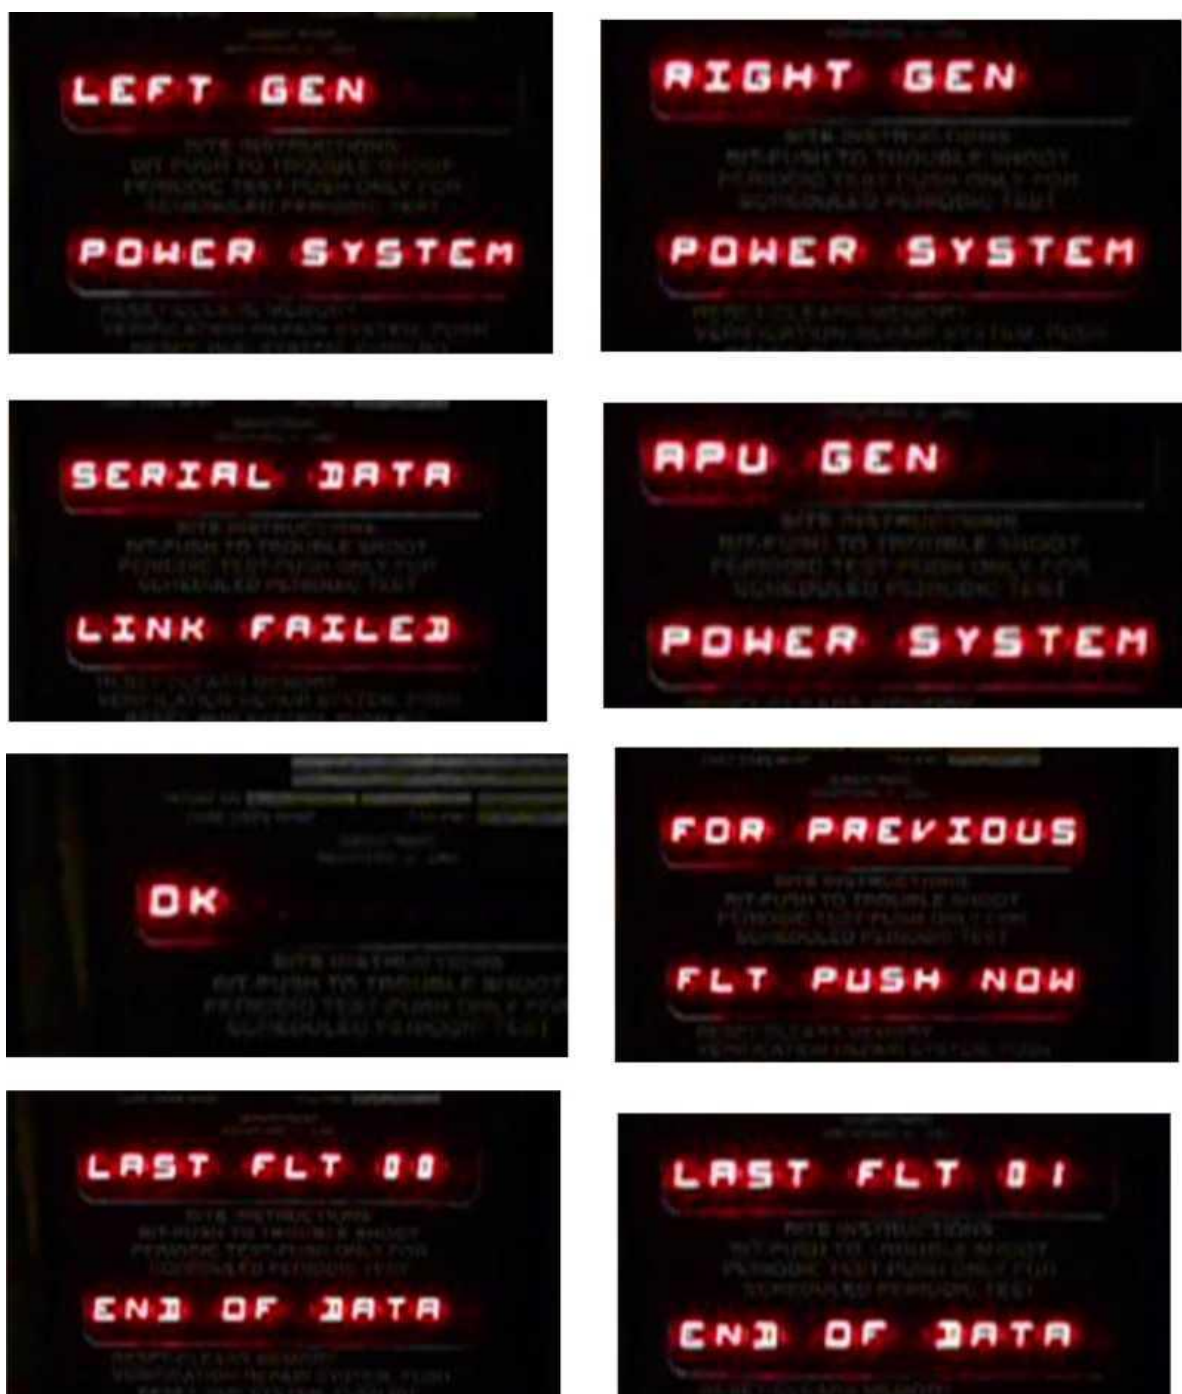
Wykonano odczyty pamięci bloków BPCU/GCU. Na zapisie lotu o numerze 00 (lot zaczynający się po starcie samolotu z KEWR) oprócz innych komunikatów nie mających związku z badanym zdarzeniem, odczytano komunikaty „SERIAL DATA LINK FAILED” dla lewego i prawego GCU (GENERATOR CONTROL UNIT - bloki sterujące prądnicami lewego i prawego silnika). Taki komunikat świadczy o usterce interface’u pomiędzy BPCU/GCU, podczas pracy prądnic (FIM B767 24-20-00 page 180L,142,143,148,149). W odczycie GCU APU był zapis „SYSTEM OK”. W poprzednich lotach (01-03, lot 01 to lot WAW-EWR 31.10.2011r.) dla wszystkich trzech systemów zasilania L,R IDG, GEN APU wyświetlany był status „SYSTEM OK” (Ilustracja 18).

Ilustracja 18. Obrazy na wyświetlaczu BPCU

Z chwilą wyłączenia silników sieci odłączyły się od prądnic i BPCU straciło całkowicie zasilanie, co spowodowało utratę „SERIAL DATA LINK”. W tym czasie GCU było jeszcze zasilane z wewnętrznego zasilacza i pracowało, ale straciło „SERIAL DATA LINK” z BPCU, ponieważ BPCU było już bez zasilania. W efekcie GCU wygenerowało komunikat „SERIAL DATA LINK FAILED”.

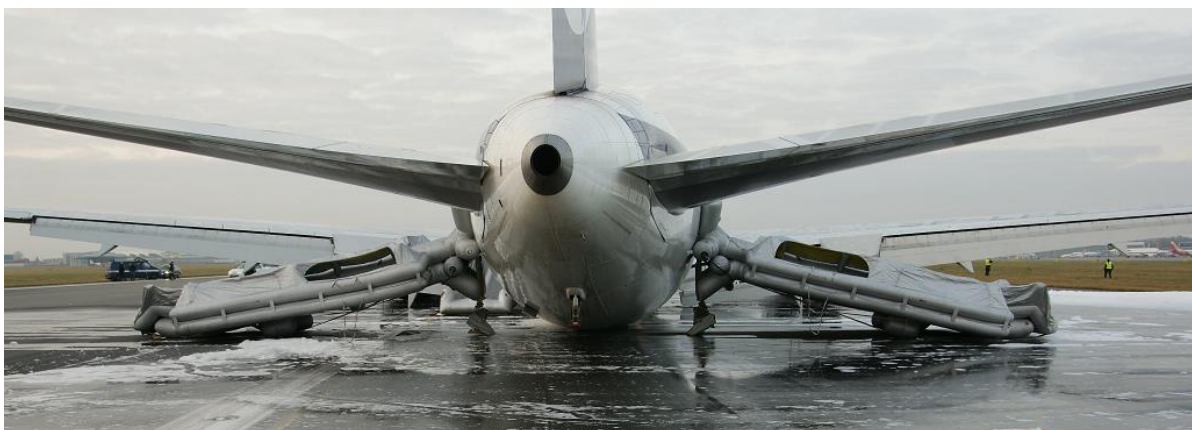
Ilustracja 4. Ułożenie tylnych trapów samolotu SP-LPC po lądowaniu ze schowanym podwoziem.

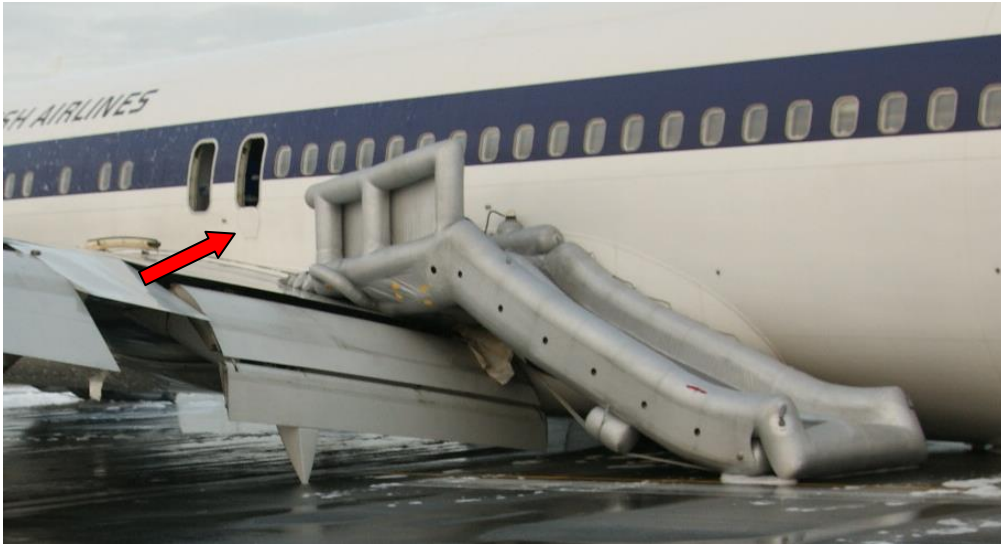
Wyjścia awaryjne przez okna z prawej strony samolotu 2R1, 2R2 nie zostały otwarte, ponieważ CC3 po dokonaniu oceny sytuacji na zewnątrz samolotu stwierdziła zagrożenie w postaci dymu. Po przyziemieniu silnik nr 2 tarł o suchą nawierzchnię pasa, pozostawiając warkocz ognia. Okna z lewej strony samolotu 2L1, 2L2 zostały otwarte, ale nikt nie został przez nie ewakuowany. Wynikało to z faktu, że wszyscy pasażerowie bardzo szybko przemieścili się w kierunku tylnych wyjść, kierowani przez CC7 i CC6. Okno 2L1 zostało wyrzucone na zewnątrz samolotu, okno 2L2 pozostało w środku. Trap skrzydłowy napełnił się, natomiast opuszczany stopień pod oknem 2L2 nie otworzył się.

Ilustracja 5. Trap ewakuacyjny na lewym skrzydle samolotu oraz zamknięty stopień pomocniczy.

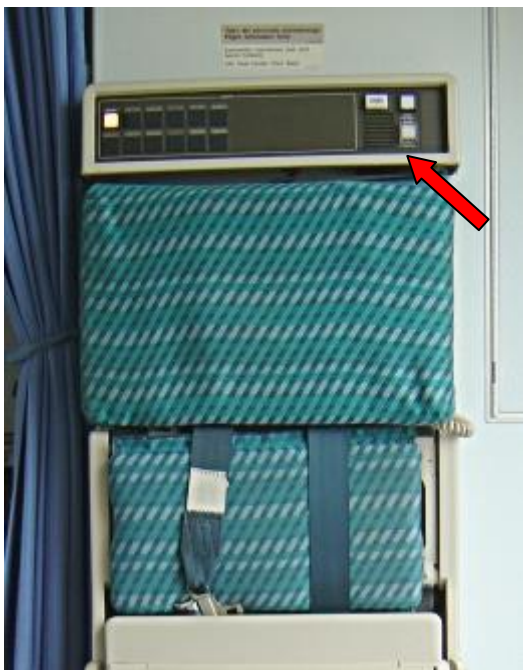
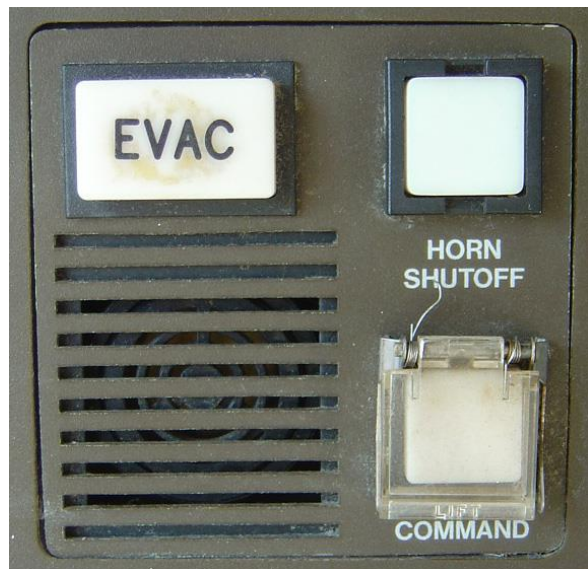
Załoga pokładowa używała komend ewakuacyjnych adekwatnych do sytuacji. System EVAC został uruchomiony przy drzwiach 3L przez CC5, który pierwszy wcisnął przycisk.

Ilustracja 6. System sygnalizacji do ewakuacji nad fotelem CC5.

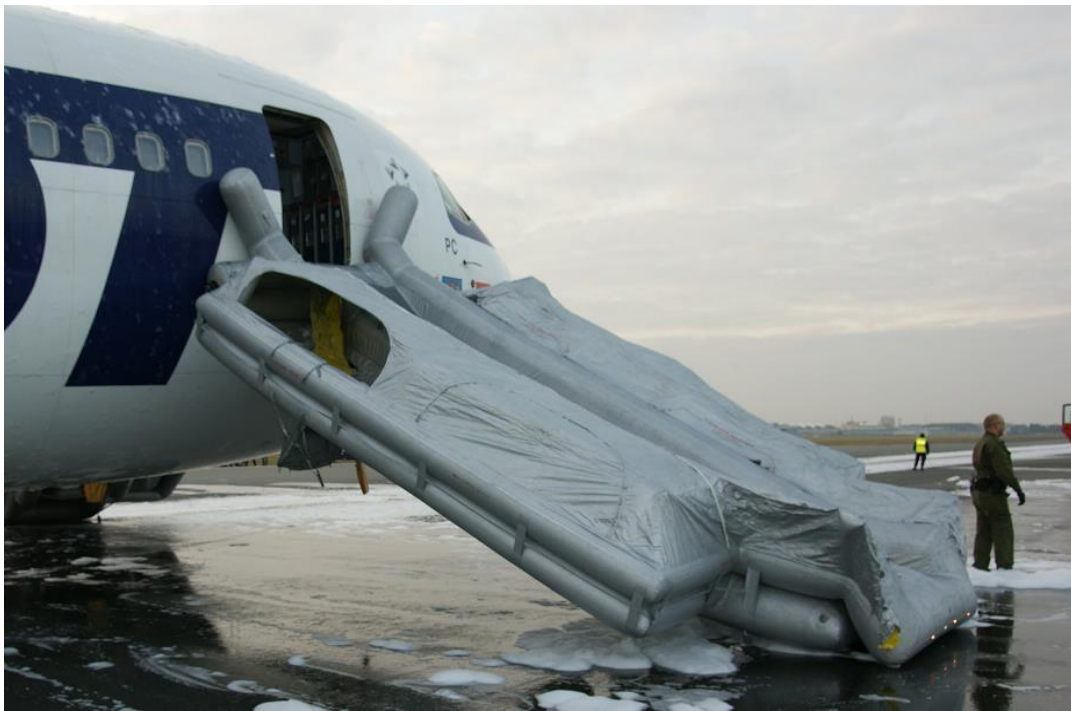
Ilustracja 7. Trap ewakuacyjny przy drzwiach 1R.

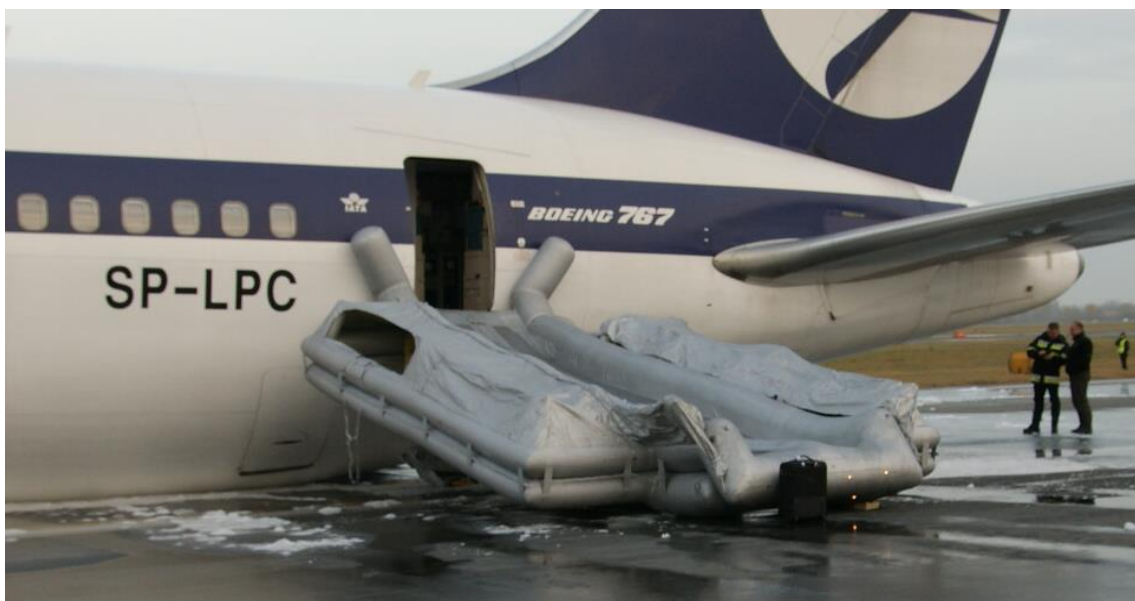
Ilustracja 8. Trap ewakuacyjny przy drzwiach 3L.

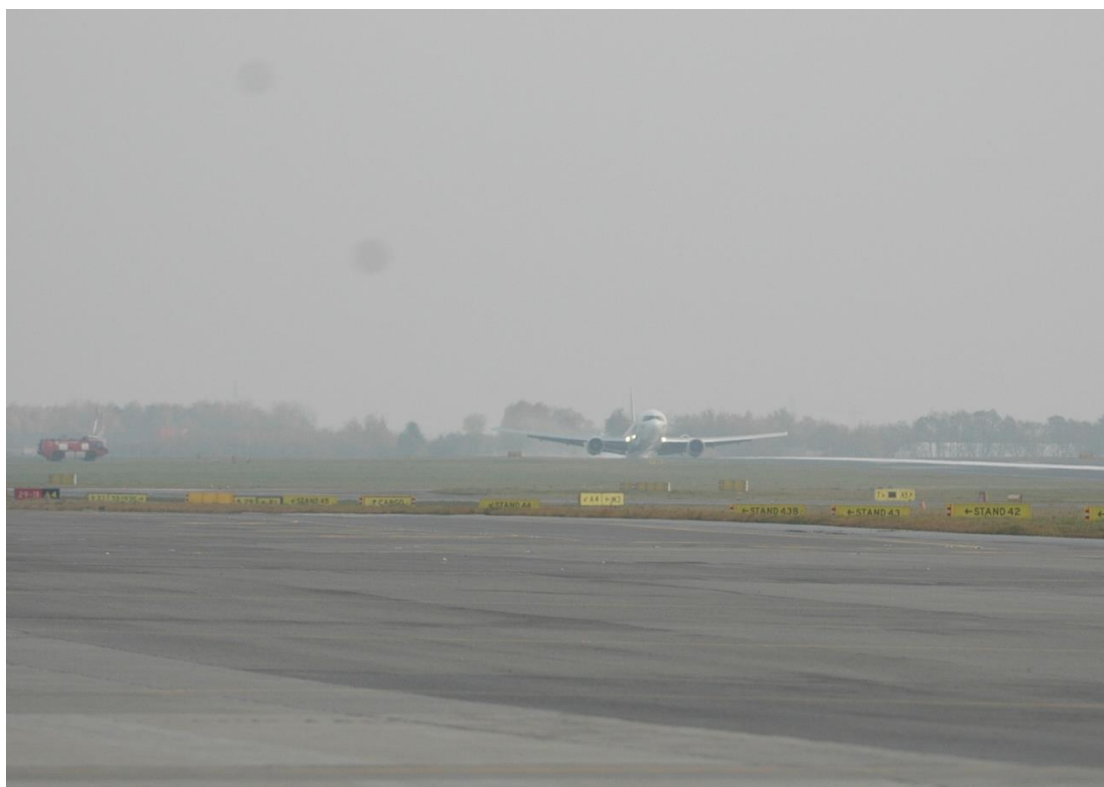
Ilustracja 6. Przyziemienie samolotu SP-LPC.

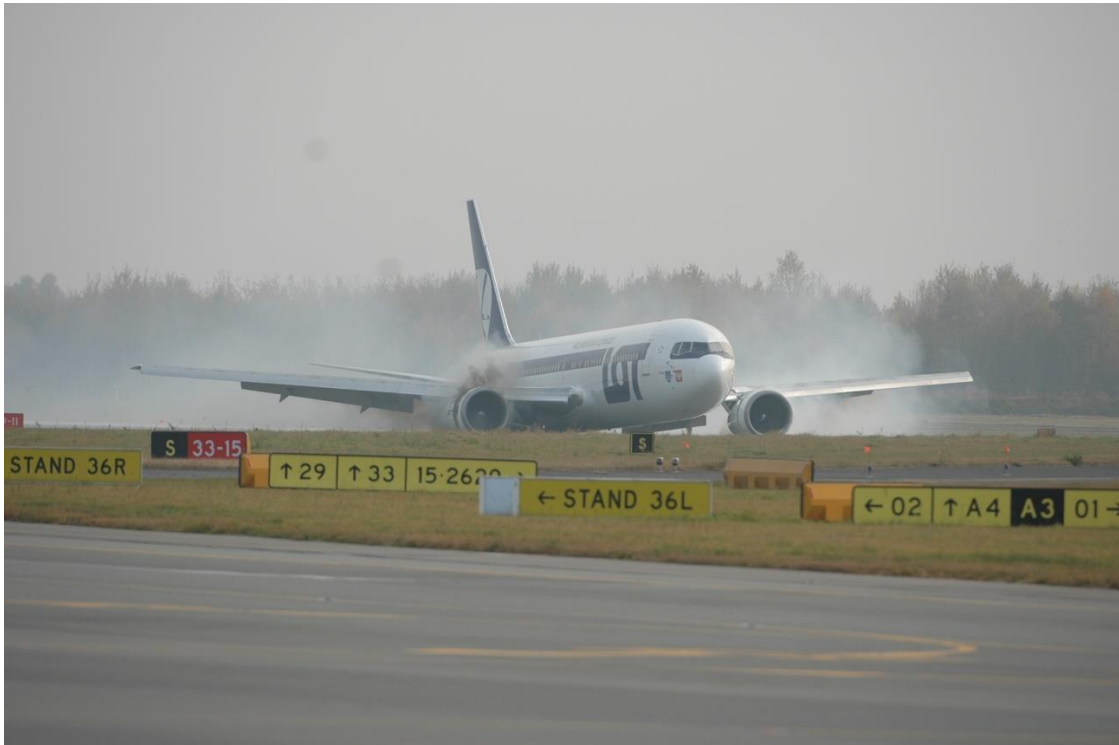
Ilustracja 8. Zatrzymanie samolotu SP-LPC.

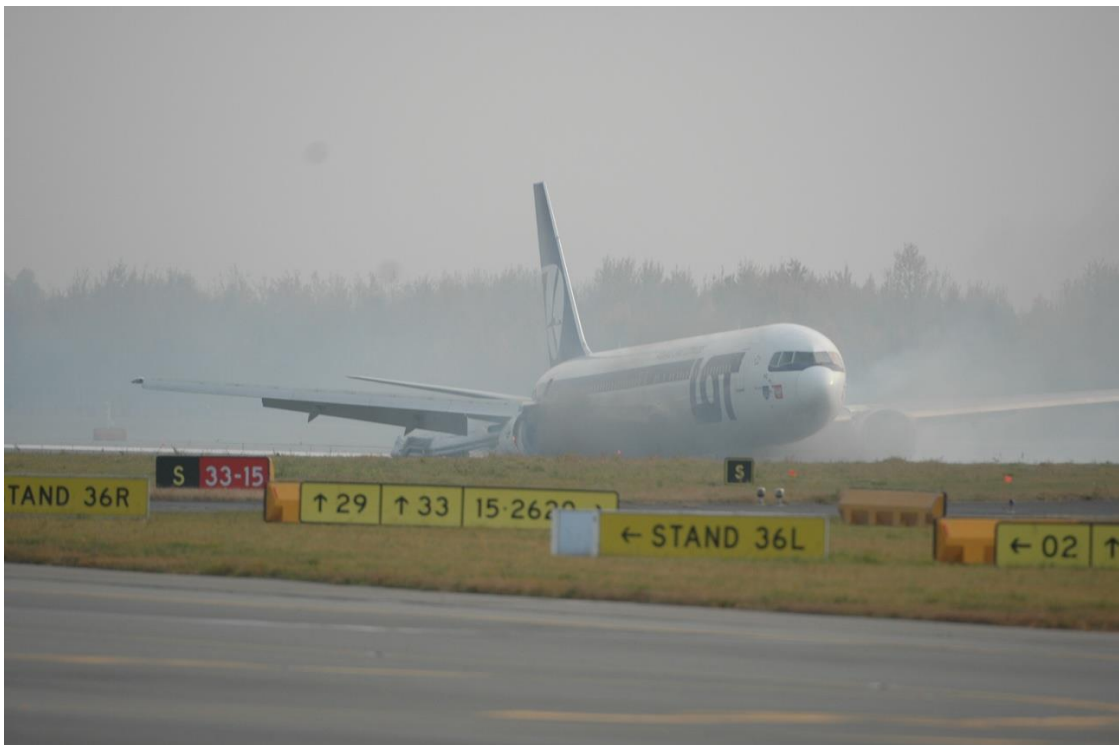
Ilustracja 9. Otwarcie tylnego prawego trapu ewakuacyjnego.

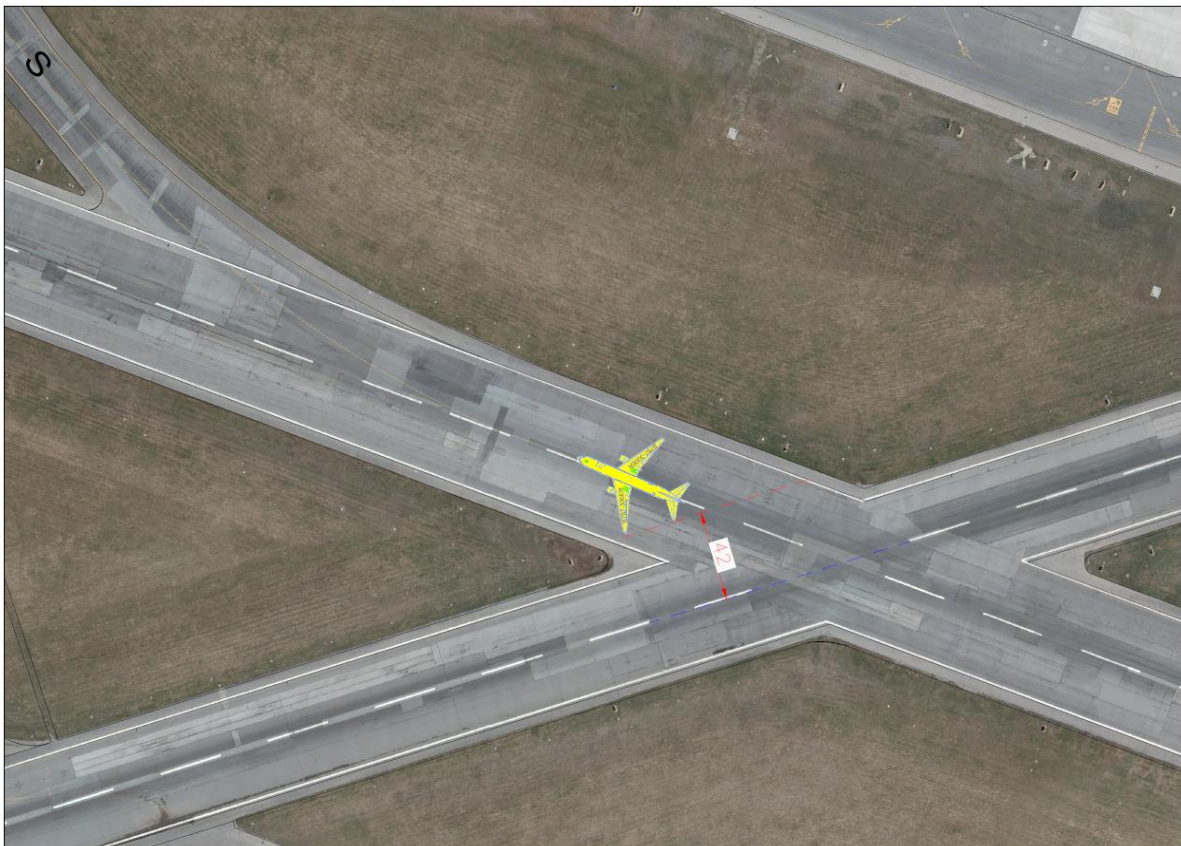
Ilustracja 13. Miejsce zatrzymania samolotu SP-LPC i odległość od osi drogi startowej 29.
