## PAŃSTWOWA KOMISJA BADANIA WYPADKÓW LOTNICZYCH

### Informacja o zdarzeniu [raport]

Numer ewidencyjny zdarzenia:	<b>2279/17</b>			
Rodzaj zdarzenia:	<b>WYPADEK</b>			
Data zdarzenia:	<b>26 sierpnia 2017 r.</b>			
Miejsce zdarzenia:	<b>Grudziądz-Lisie Kąty (EPGI)</b>			
Rodzaj, typ statku powietrznego:	<b>Szybowiec SZD-51-1 Junior</b>			
Liczba ofiar / rodzaj obrażeń:	<i>Śmiertelne</i>	<i>Poważne</i>	<i>Lekkie</i>	<i>Bez obrażeń</i>
	-	-	-	<b>1</b>
Nadzorujący badanie:	<b>Patrycja Pacak</b>			
Podmiot badający:	<b>UŻYTKOWNIK</b>			
Skład zespołu badawczego:	<b>NIE WYZNACZONO</b>			
Forma dokumentu zawierającego wyniki:	<b>Informacja o zdarzeniu (raport)</b>			
Zalecenia:	<b>NIE</b>			
Adresat zaleceń:	<b>NIE DOTYCZY</b>			
Data zakończenia badania:	<b>10 października 2017 r.</b>

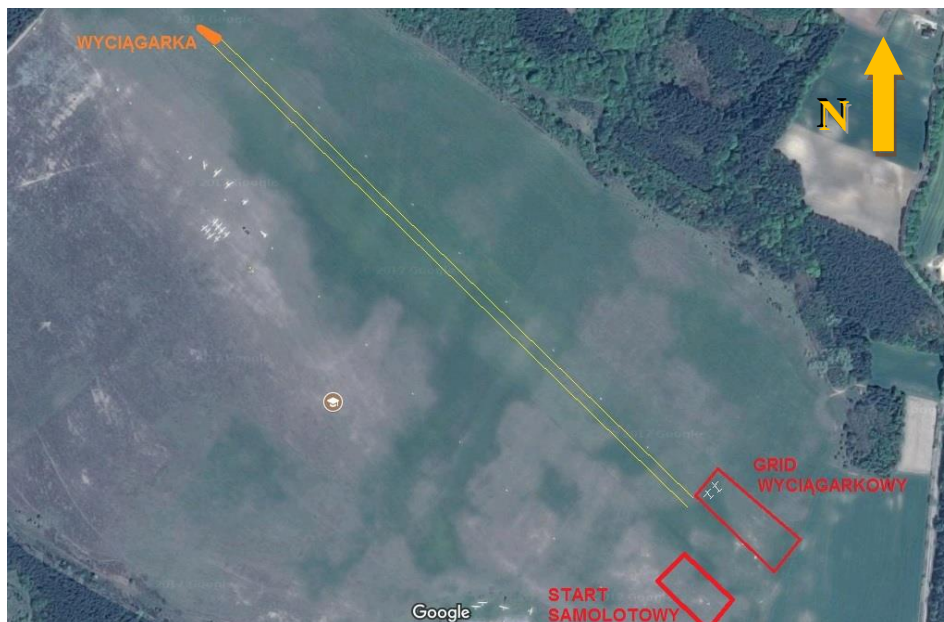
Rys. 1 Schemat startu wyciągarkowego [źródło: Użytkownik]

W dniach 19.08-27.08.2017 roku na lotnisku w Lisich-Kątach rozgrywały się 45. Szybowcowe Mistrzostwa Polski Juniorów. Starty za wyciągarką do trzeciej konkurencji w klasie Klub B odbywały się po północnej stronie pasa na kierunku 310° (Rys. 1). Po podczepieniu północnej liny wyciągarkowej do szybowca SZD-51-1 Junior, pilot szybowca zgłosił gotowość do startu.

O godzinie 12:05 LMT po krótkim rozbiegu szybowca, doszło do zetknięcia się końcówki prawego skrzydła z ziemią i w konsekwencji utraty kierunku o około 20° od osi startu. Pilot szybowca nie zareagował na zaistniałą sytuację wyczepieniem liny. Po kilku kolejnych metrach rozbiegu doszło

do zahamowania końcówki skrzydła przez wyższą trawę znajdującą się na nieużytkowej części lotniska, a po oderwaniu się szybowca od ziemi na nieznaczną wysokość nastąpił obrót szybowca o około 70-80° w prawą stronę. Pilot wyczepił linę wyciągarkową w konfiguracji – prawe skrzydło szybowca na ziemi, koło główne w powietrzu. Następnie szybowiec przyziemił i po pokonaniu kilku metrów zatrzymał się obrócony o około 150-160° od kierunku startu.
