# PAŃSTWOWA KOMISJA BADANIA WYPADKÓW LOTNICZYCH

## RAPORT KOŃCOWY

z badania zdarzenia statku powietrznego

Numer ewidencyjny zdarzenia:	<b>2810/17</b>			
Rodzaj zdarzenia:	<b>WYPADEK</b>			
Data zdarzenia:	<i>16 października 2017 r.</i>			
Miejsce zdarzenia:	<i>Warząchewka Królewska k/Włocławka</i>			
Rodzaj, typ statku powietrznego:	<i>Samolot ultralekki 3Xtrim 450 Ultra 17</i>			
Użytkownik / Operator SP:	<i>Osoba prywatna</i>			
Dowódca SP:	<i>Pilot z licencją PPL(A)</i>			
Liczba ofiar / rodzaj obrażeń:	<i>Śmiertelne</i>	<i>Poważne</i>	<i>Lekkie</i>	<i>Bez obrażeń</i>
	-	-	-	2
Nadzorujący badanie:	<i>Tomasz Makowski</i>			
Podmiot badający:	<i>PKBWL</i>			
Skład zespołu badawczego:	<i>T.Makowski, P.Pacak</i>			
Forma dokumentu zawierającego wyniki:	<b>RAPORT KOŃCOWY</b>			
Zalecenia:	<b>TAK</b>			
Adresat zaleceń:	<i>Urząd Lotnictwa Cywilnego</i>			
Data zakończenia badania:	<i>21.11.2017 r.</i>

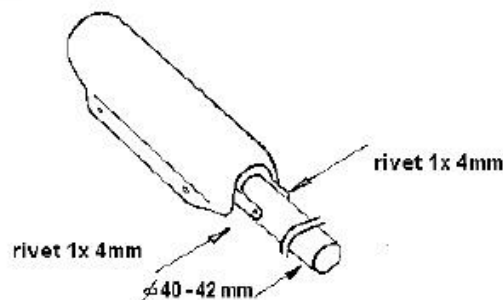
rys. 5.

Rura wydechowa rakiety musi wystawać przynajmniej 5 mm poza kadłub kryty płótnem.

Podczas odpalenia rakiety wydzielane są cząstki o dużej prędkości. Aby uniknąć poranienia głowy lub oczu, załoga powinna być oddzielona od systemu montowanego wewnątrz, ścianą lub ekranem ze specjalnego materiału.
