RAPORT KOŃCOWY

WYPADEK

zdarzenie nr: 466/07

statek powietrzny: Boeing 737-800, EC-HBM

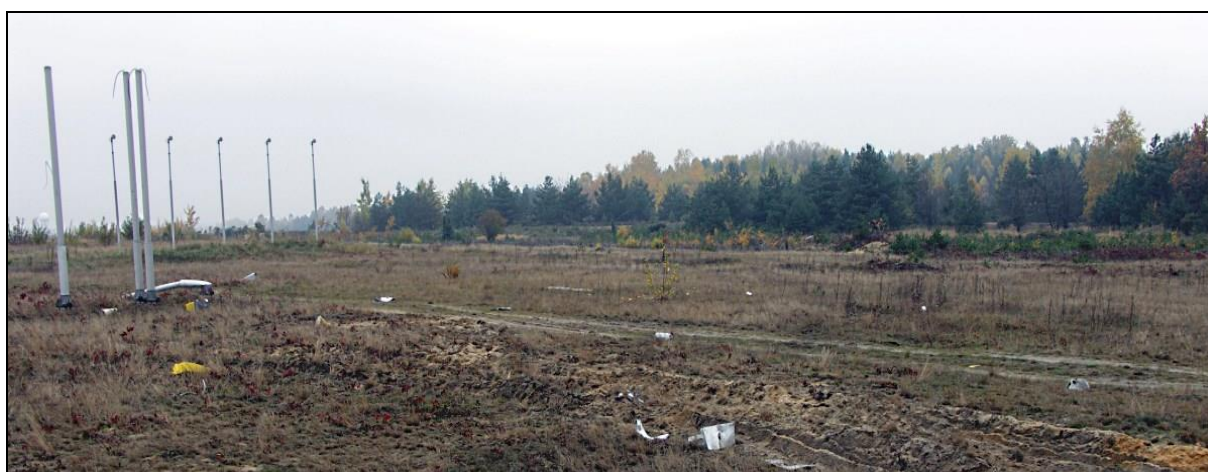
12 – Zniszczenia systemu świateł podejścia przed progiem RWY27 lotniska EPKT po wypadku

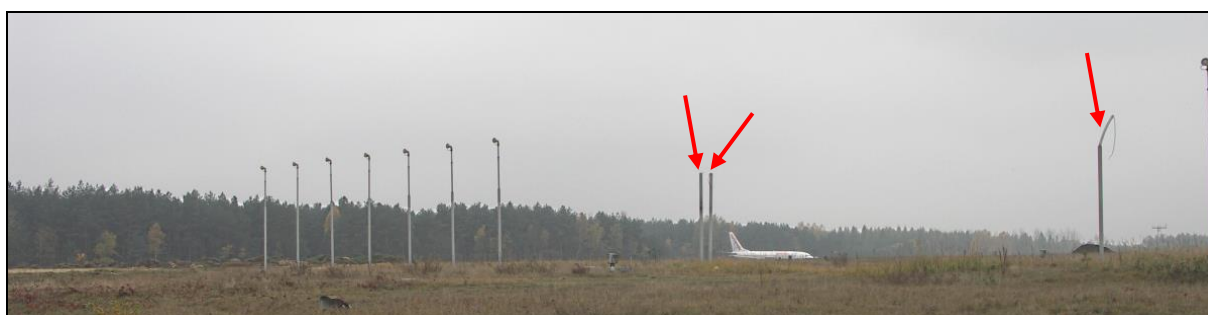
16 – Zniszczenia systemu świateł podejścia przed progiem RWY27 lotniska EPKT po wypadku

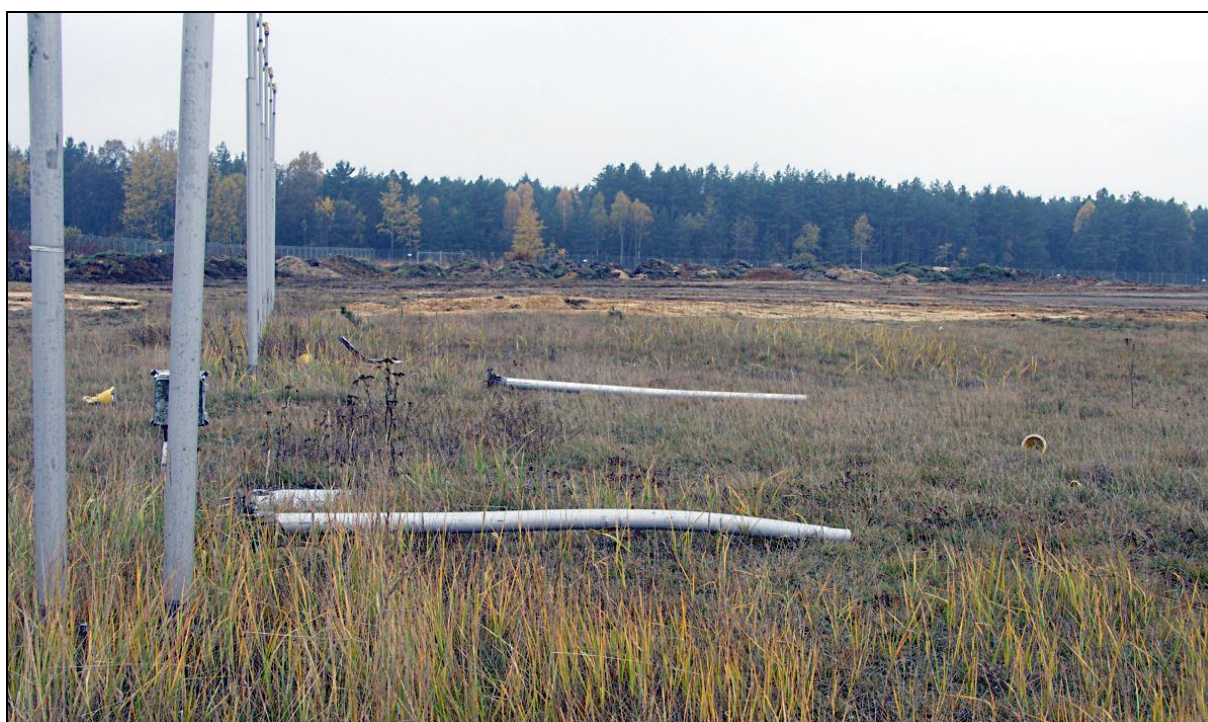
19 – Zniszczenia układu świateł podejścia przed progiem RWY27 lotniska EPKT po wypadku

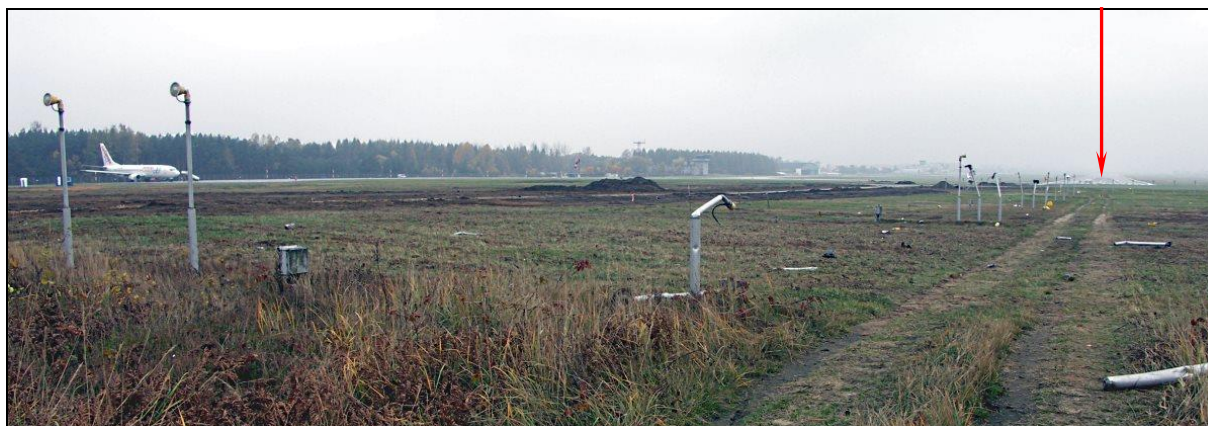
22 – Zniszczenia świateł podejścia i drobne szczątki pokrycia samolotu. Widoczny próg RWY27

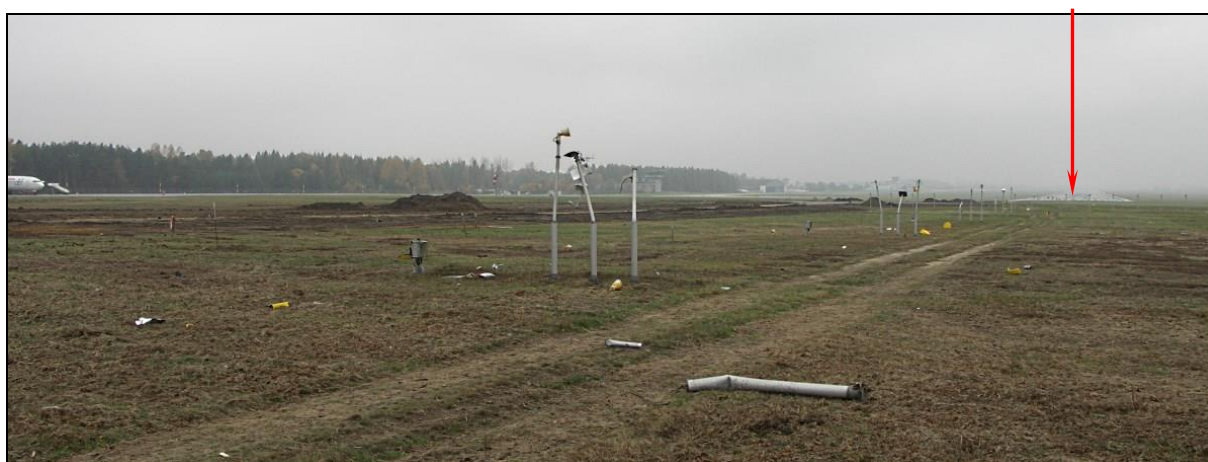
23 – Zniszczenia świateł podejścia i drobne szczątki pokrycia samolotu. Widoczny próg RWY27

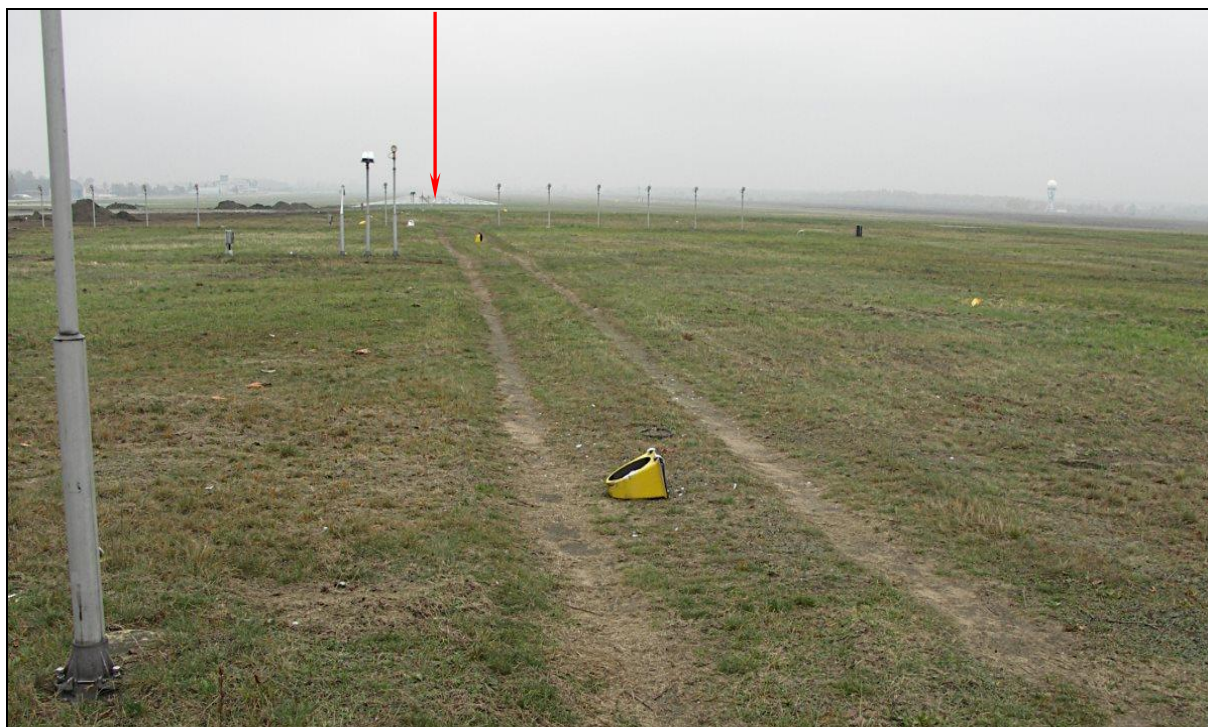
25 – Zniszczenia świateł podejścia i drobne szczątki pokrycia samolotu. Widoczny próg RWY27

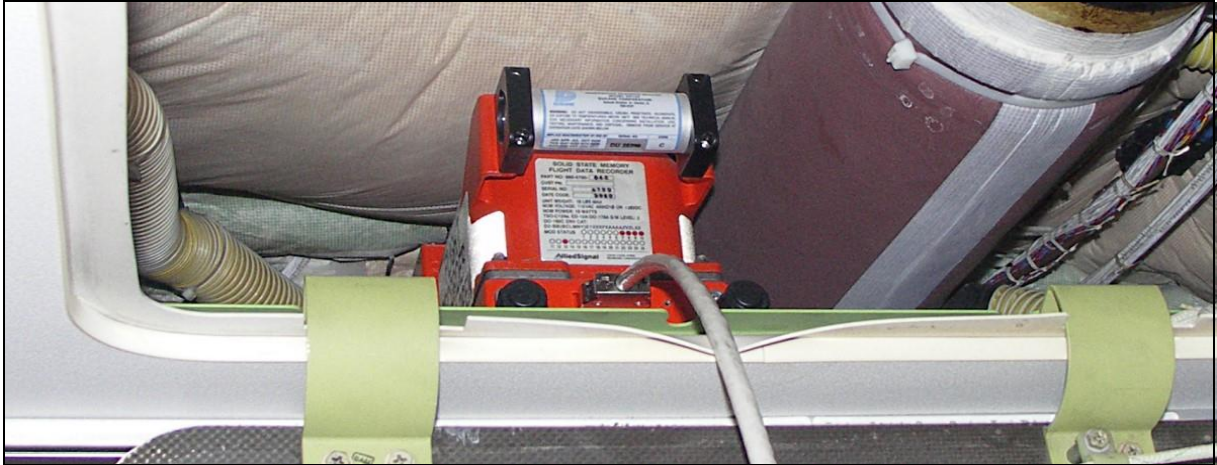
38 – Rejestrator parametrów lotu (FDR) przed wymontowaniem

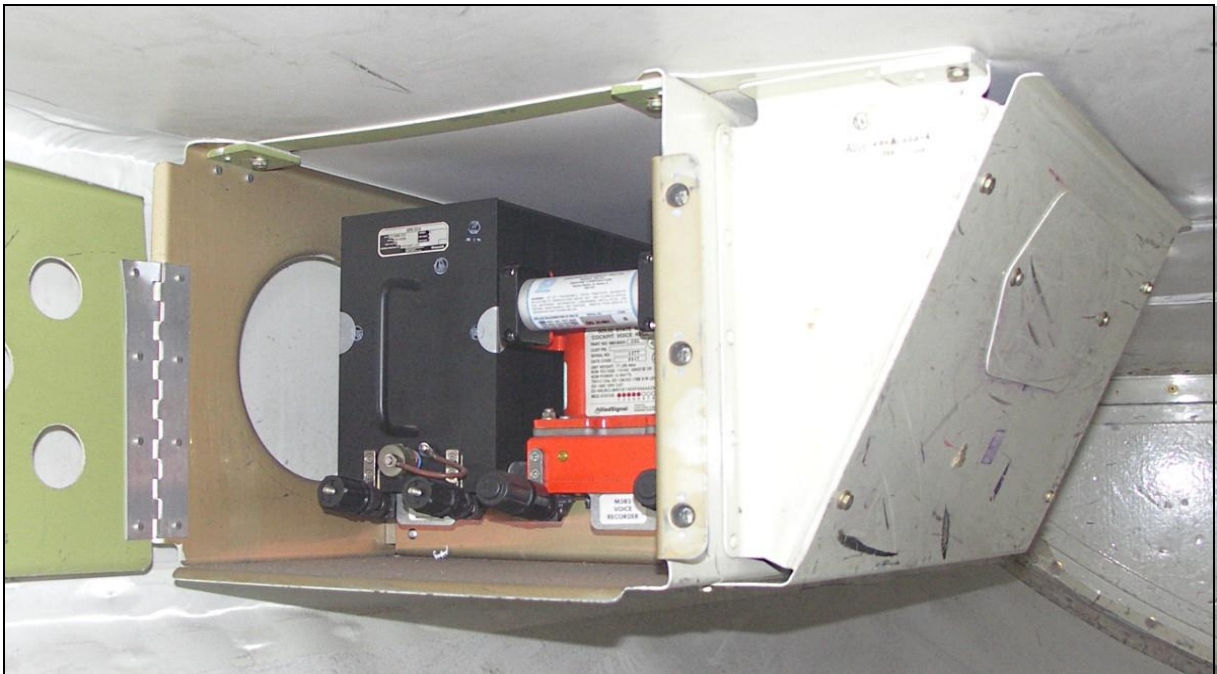
39 – Rejestrator dźwięków w kokpicie (CVR) przed wymontowaniem
