PAŃSTWOWA KOMISJA BADANIA WYPADKÓW LOTNICZYCH

Informacja o zdarzeniu [raport]

Numer ewidencyjny zdarzenia:	<i>1200/15</i>			
Rodzaj zdarzenia:	<i>WYPADEK</i>			
Data zdarzenia:	<i>1 lipca 2015 r.</i>			
Miejsce zdarzenia:	<i>Darłowo, pow. sławieński</i>			
Rodzaj, typ statku powietrznego:	<i>wiatrakowiec MT-03</i>			
Znaki rozpoznawcze SP:	<i>D-MPPL</i>			
Użytkownik / Operator SP:	<i>prywatny</i>			
Dowódca SP:	<i>pilot wiatrakowcowy</i>			
Liczba ofiar / rodzaj obrażeń:	<i>Śmiertelne</i>	<i>Poważne</i>	<i>Lekkie</i>	<i>Bez obrażeń</i>
			<i>1</i>	
Nadzorujący badanie:	<i>Dariusz Frątczak</i>			
Podmiot badający:	<i>PKBWL</i>			
Skład zespołu badawczego:	<i>M. Cichoń</i>			
Zalecenia:	<i>NIE</i>			
Adresat zaleceń:	<i>NIE DOTYCZY</i>			
Data zakończenia badania:	<i>26 listopada 2015 r</i>

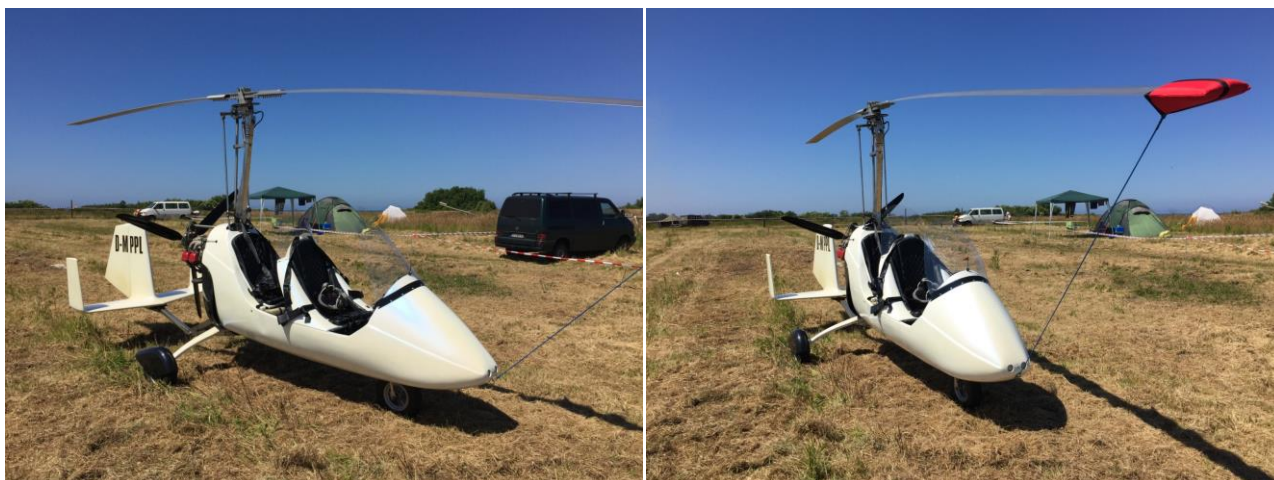
wiatrakowiec ultralekki, dwumiejscowy w układzie tandem, o maksymalnej masie startowej 450 kg, typ MT-03, rok produkcji 2007, silnik Rotax 914 UL (fot. 1, 2). Statek powietrzny posiadał świadectwo ewidencji, ważne pozwolenie na wykonywanie lotów i ubezpieczenie lotnicze. Nalot wiatrakowca od początku eksploatacji (według oświadczenia właściciela) około 600 godzin.

Fot. 1,2. Wiatrakowiec MT-03 D-MPPL. Zdjęcia zostały wykonane przez świadka na miejscu zdarzenia, około dwie godziny przed wypadkiem [zdjęcia: Łukasz Jarski].

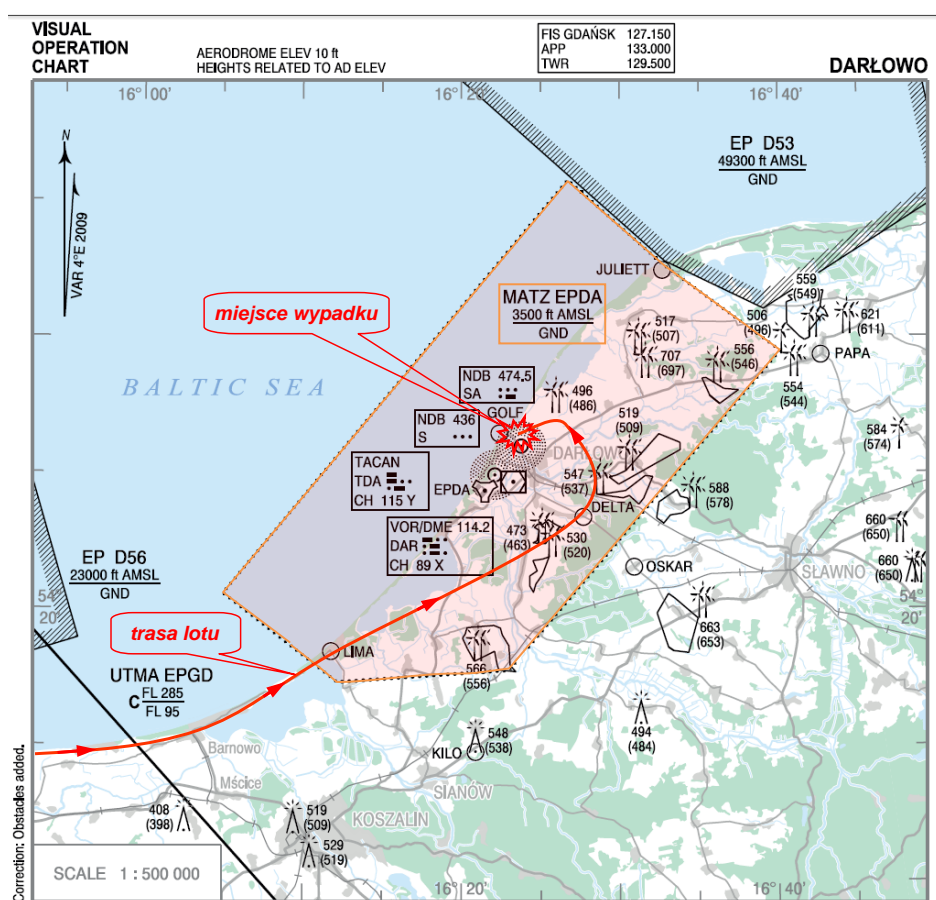
Według relacji pilota lot odbywał się na wysokości nie większej niż 1000 ft AGL. Ostatni odcinek lotu przebiegał wzdłuż wybrzeża morza bałtyckiego i trwał około półtorej godziny. Pilot nie nawiązywał łączności z polską służbą ruchu lotniczego, a jedynie prowadził nasłuch radiowy na częstotliwościach lotnisk, w pobliżu których przelatywał. Kończącą fazę lotu przedstawiono na rys. 1. Podczas wysłuchania Komisja uświadomiła pilotowi, że w czasie przelotu naruszył on strefę MATZ lotniska Darłowo (EPDA), ponieważ nie uzyskał zezwolenia od TWR z którą powinien nawiązać łączność radiową przed przekroczeniem granicy strefy.

Rys. 1. Widok końcowej fazy lotu i miejsca zdarzenia [mapa: PANSA – MIL AIP POLSKA]
