**MINISTERSTWO TRANSPORTU,
BUDOWNICTWA I GOSPODARKI MORSKIEJ
PAŃSTWOWA KOMISJA BADANIA WYPADKÓW LOTNICZYCH**

RAPORT KOŃCOWY

zdarzenie nr: 835/2011

statek powietrzny: ATR 72, SP-LFH

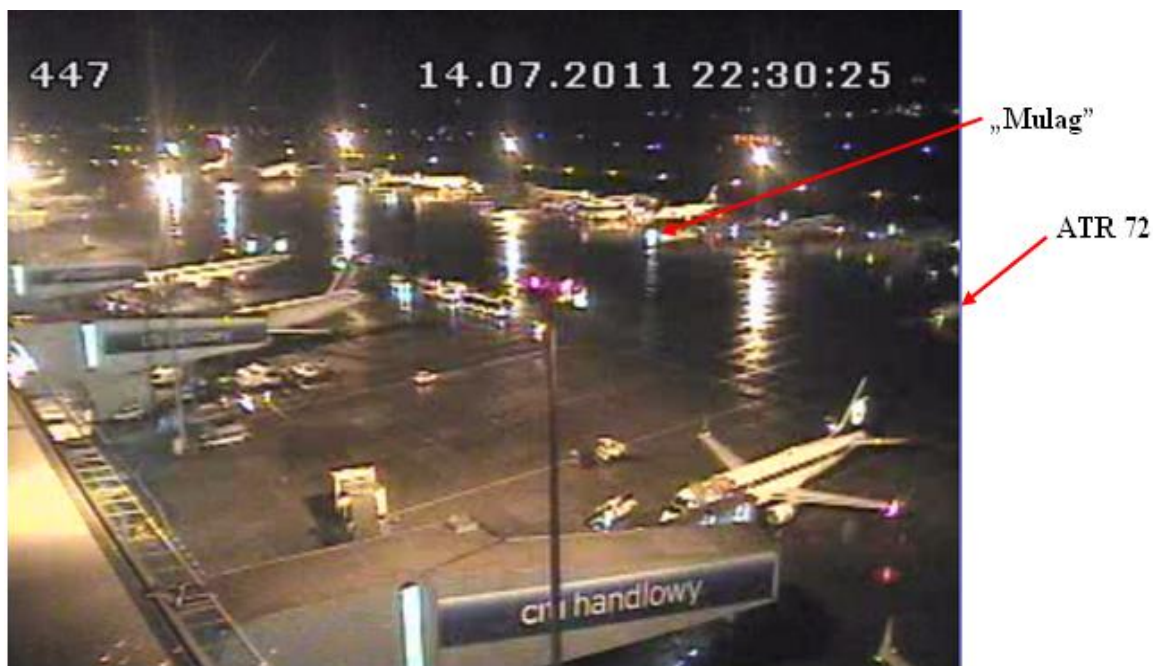
Zapis nr 1 z kamery CCTV.

Zdjęcie nr 10 przedstawia pozycję samolotu Embraer rozpoczynającego zakręt z DK „O2” na DK „M2”. Na podstawie zapisu z kamery CCTV nr 1, gdy samolot ATR był w przybliżeniu w miejscu samolotu Embraer, ciągnik „Mulag” zwolnił dojeżdżając do linii bezpieczeństwa na płycie postojowej przy stanowisku 38 (zapis nr 1). Prawdopodobnie w tym czasie operator ciągnika spojrzął w prawą stronę na drogę serwisową równoległą do DK „M2”, którą chciał przejechać kierując się drogą serwisową przecinającą DK „M2” w kierunku biura. Zauważył na niej samojezdną taśmę załadowniczą, której operator przepuścił ciągnik „Mulag”. Według oświadczenia operatora ciągnika „Mulag” przy próbie zmiany biegu wystąpiły trudności z jego włączeniem i wtedy skierował wzrok do kabiny ciągnika na dźwignię zmiany biegów.

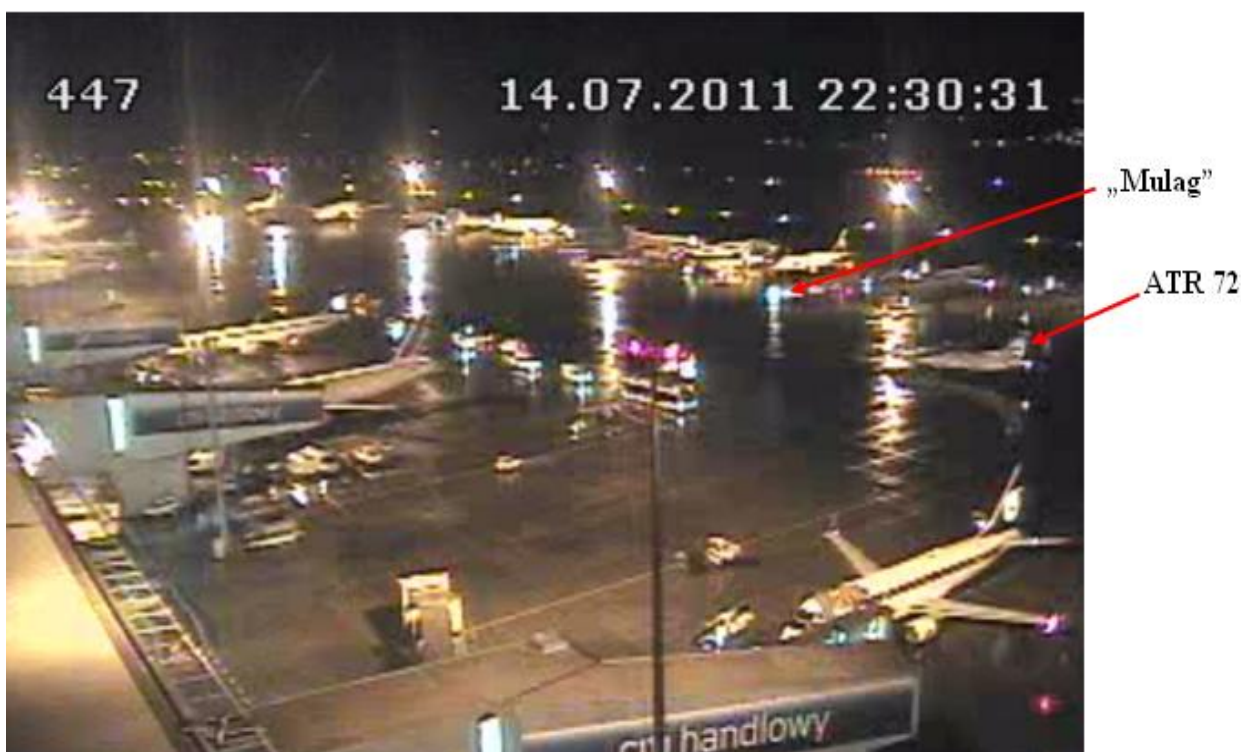
Zapis nr 3 z kamery 447 CCTV.

Na zapisie z kamery CCTV nr 3 widać kontynuujący kołowanie DK „M2” samolot ATR 72 oraz ciągnik „Mulag”, który przejeżdża drogę serwisową równoległą do DK „M2”.

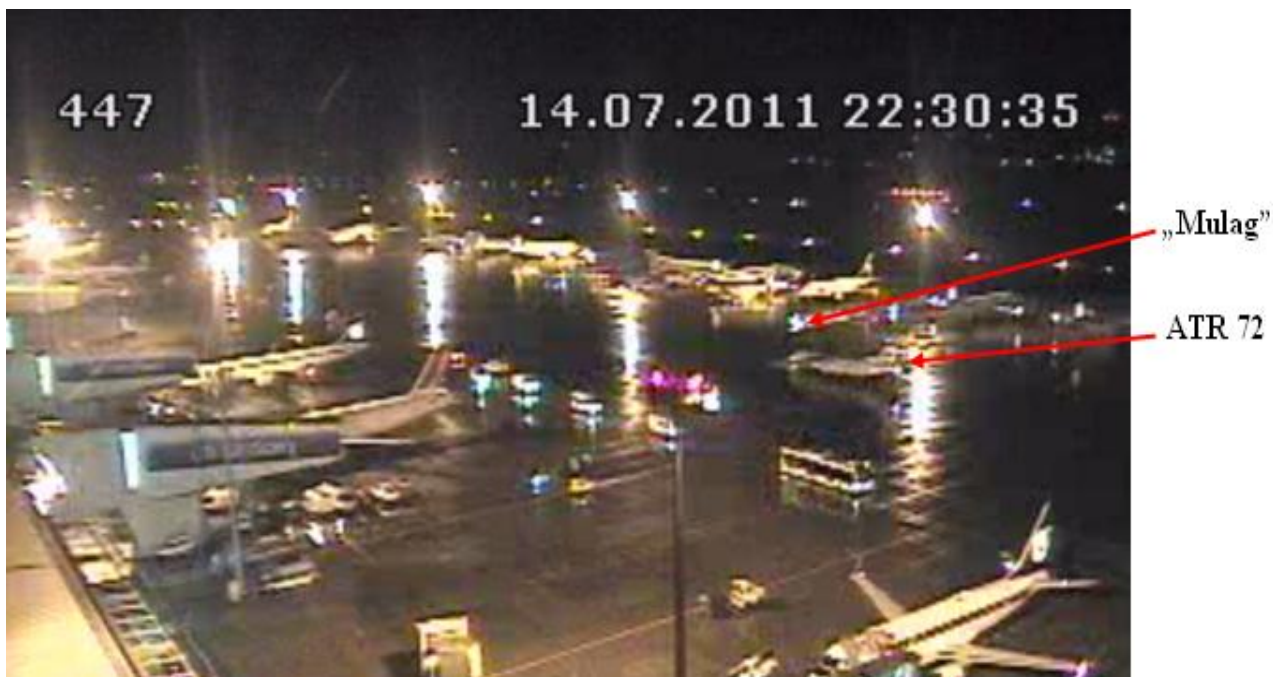
Zapis nr 4 z kamery 447 CCTV.

Obraz z zapisu kamery CCTV nr 4 pokazuje, że ciągnik „Mulag” znajdował się już na drodze serwisowej prostopadłej do DK „M2”, gdy samolot ATR 72 był na wysokości stanowiska 16. Prawdopodobnie w tym czasie operator ciągnika „Mulag” mógł mieć częściowo lub całkowicie zasłoniętą sylwetkę samolotu przez lewy słupek kabiny oraz samolot był mało widoczny

w wyniku refleksów świetlnych na mokrej nawierzchni płyty lotniska. Oba wymienione czynniki ograniczały lub całkowicie uniemożliwiały obserwację sylwetki samolotu (zdjęcia nr: 12-13)

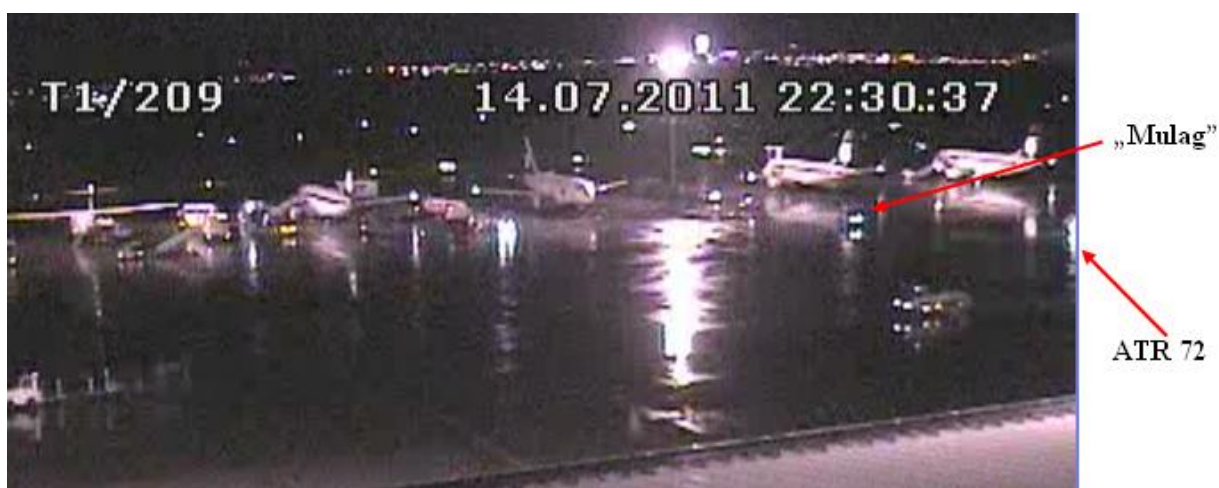
Zapis nr 5 z kamery 209 CCTV.

Na zapisie nr 5 widać znajdujący się na drodze serwisowej ciągnik „Mulag” oraz pojawiający się w kadrze kołujący DK „M2” samolot ATR 72. Prawdopodobnie operator ciągnika „Mulag” w tym czasie obserwował drogę serwisową przed sobą lub skierował wzrok w prawą stronę w celu obserwacji drogi serwisowej równoległej do DK „M2”, przebiegającej wzdłuż budynku portu lotniczego, którą w tym czasie przemieszczały się dwa pojazdy i może dlatego nie zauważył sylwetki samolotu ATR 72 mijającego stanowisko 16.

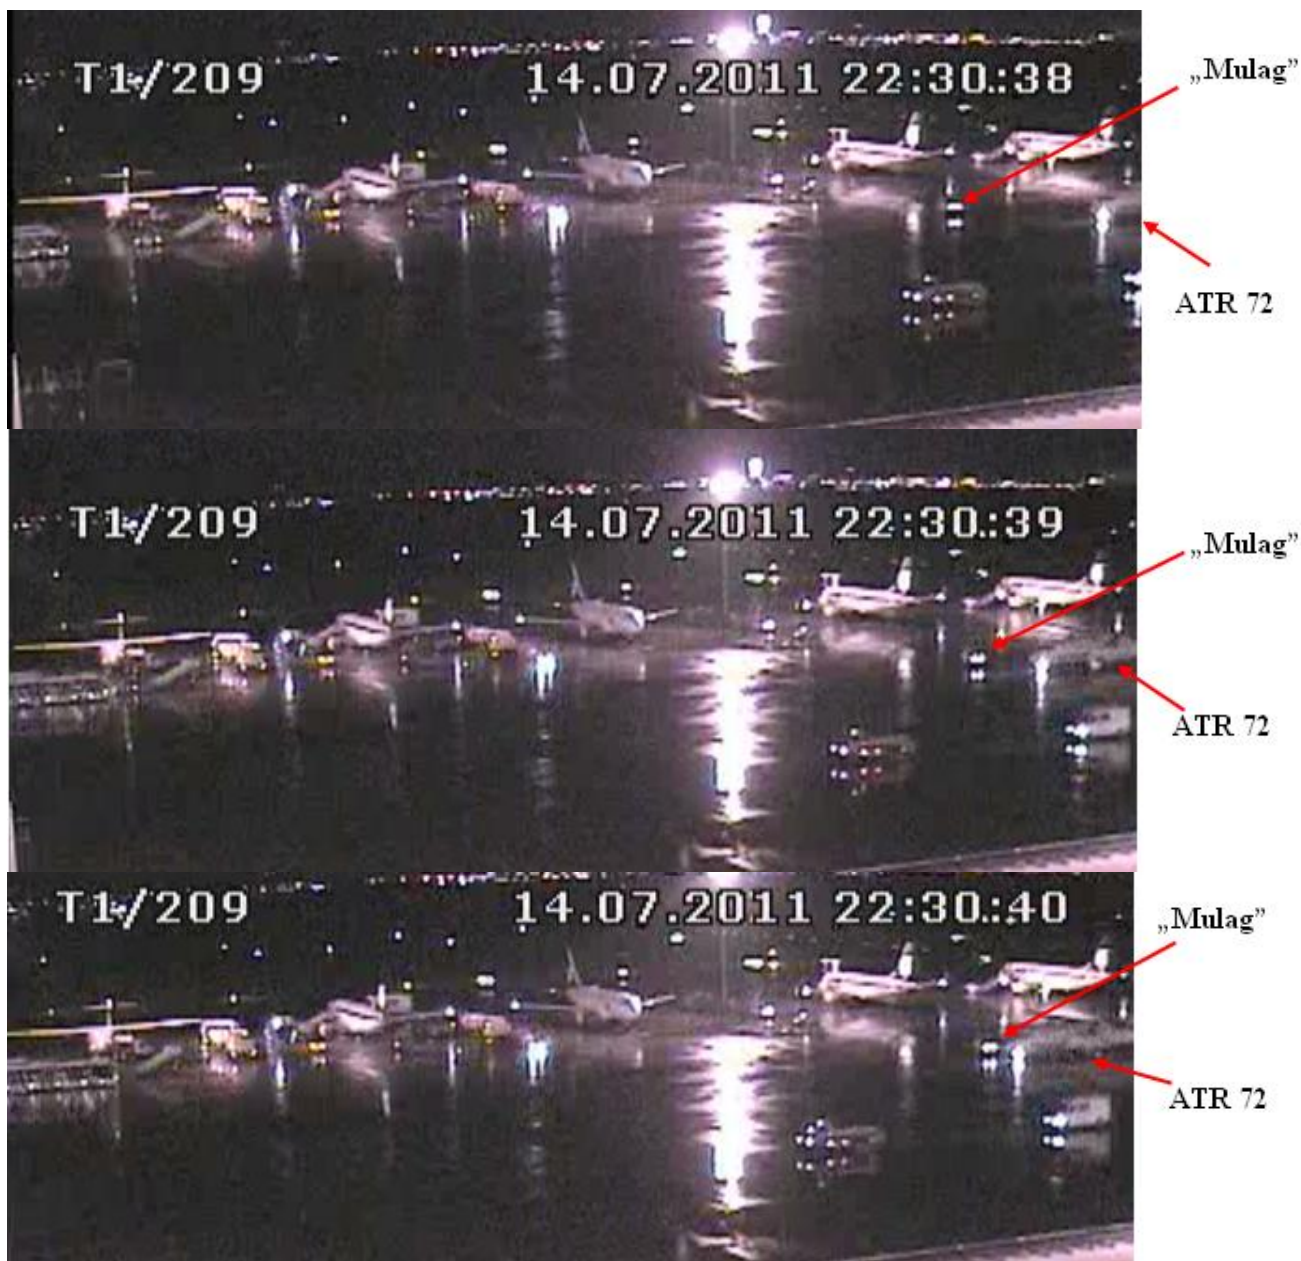
Zapis nr 6-8 z kamery 209 CCTV.

Na kolejnych zapisach nr: 6-8 w odstępach sekundowych zobrazowane jest przemieszczanie się ciągnika „Mulag” i samolotu ATR 72 w kierunku miejsca kolizji.

Zapis numer 8 (22:30:40) przedstawia ciągnik „Mulag” i samolot ATR 72 na 1 sekundę przed kolizją. Według oświadczenia operatora ciągnika „Mulag” prawdopodobnie dopiero wtedy zauważył samolot i wykonał nieskuteczny gwałtowny ruch kierownicą w prawą stronę w celu wykonania manewru zapobiegającemu kolizji. Następnie, gdy zauważył obracające się śmigło prawego silnika w instynktownie rzucił się na podłogę kabiny ciągnika.

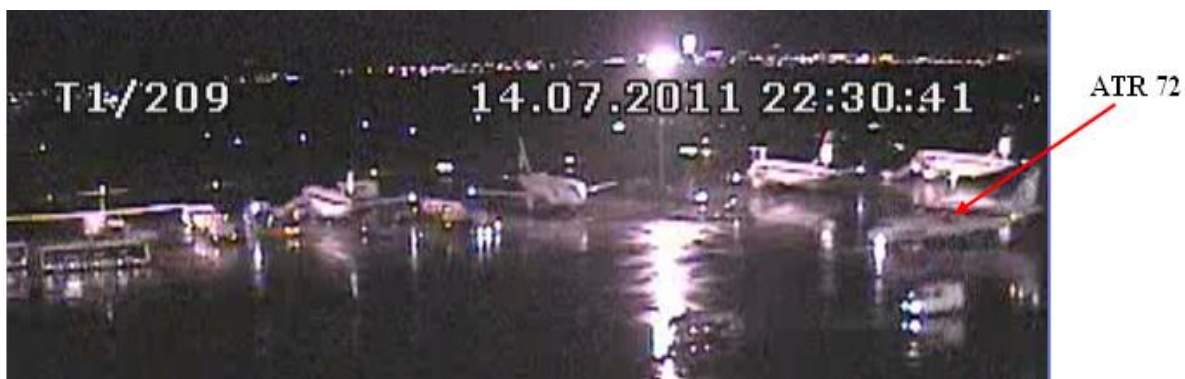
Zapis nr 9 z kamery 209 CCTV.

Zapis nr 9 przedstawia moment kolizji. Ciągnik „Mulag” jest zasłonięty przez kadłub samolotu ATR 72. Po uderzeniu w samolot nastąpiło rozszczelnienie instalacji paliwowej i gwałtowny wyciek paliwa, co jest dobrze widoczne na zapisie z kamer CCTV.
