RAPORT KOŃCOWY

Poważny incydent nr: 938/11

Niebezpieczne zbliżenie pomiędzy samolotami:

w dniu 28 lipca 2011 roku

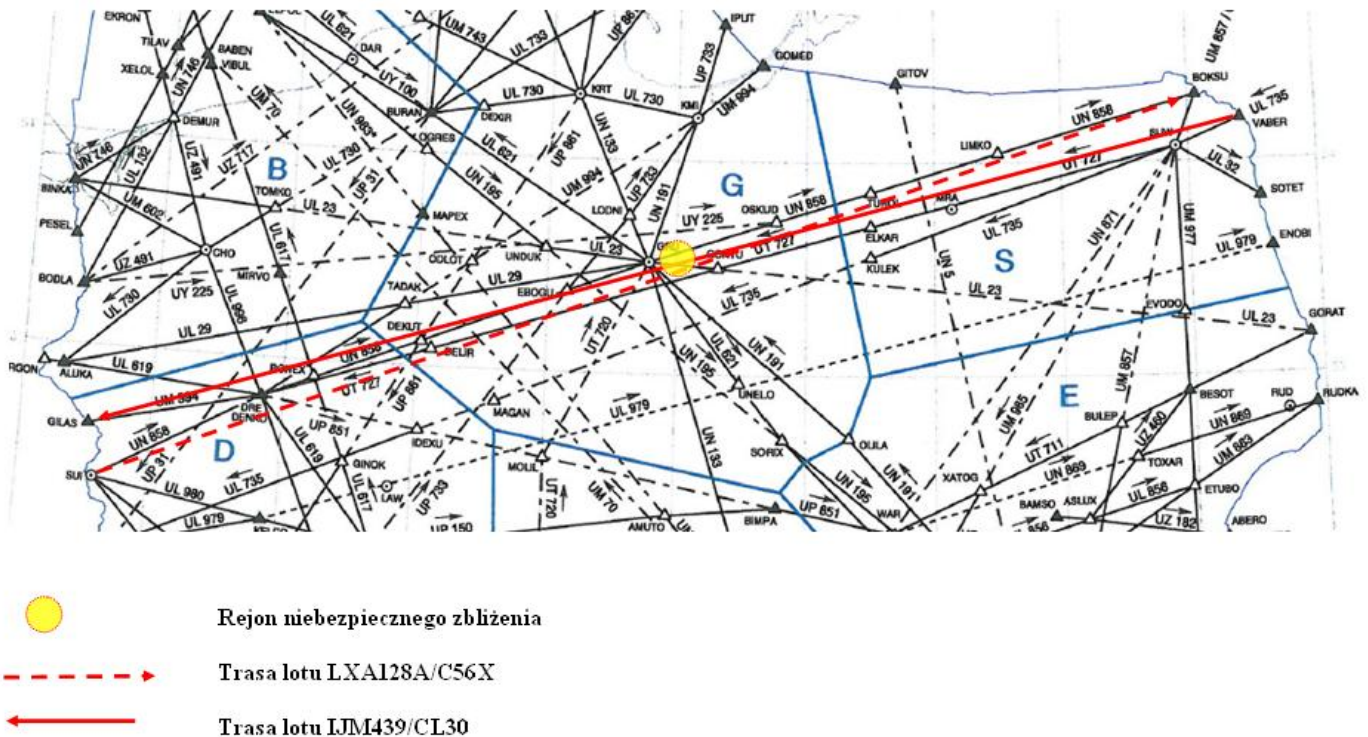
W dniu 28 lipca 2011 roku pilot samolotu C56X wykonywał lot z lotniska w Luksemburgu (ELLX) na lotnisko Moskwa Wnukowo (UUWW), a pilot CL30 z lotniska Moskwa Szeremietiewo (UUEE) na lotnisko Londyn Luton (EGGW). W trakcie przelotu przez FIR Warszawa (EPWW), o godzinie 16.10, w okolicach VOR GRU doszło do naruszenia minimów separacji i niebezpiecznego zbliżenia. Obaj piloci wykonali manewry „RA” wygenerowane przez ACAS. Po rozwiązaniu sytuacji kolizyjnej piloci otrzymali zezwolenia na ponowne zajęcie FL430.
