PAŃSTWOWA KOMISJA BADANIA WYPADKÓW LOTNICZYCH

Informacja o zdarzeniu [raport]

Numer ewidencyjny zdarzenia:	2522/15			
Rodzaj zdarzenia:	<i>INCYDENT</i>			
Data zdarzenia:	<i>3 grudnia 2015 r.</i>			
Miejsce zdarzenia:	<i>lotnisko EPKM</i>			
Rodzaj, typ statku powietrznego:	<i>samolot Cessna 152</i>			
Znak rozpoznawczy SP:	<i>SP-FZY</i>			
Użytkownik / Operator SP:	<i>Aeroklub Częstochowski</i>			
Dowódca SP:	<i>pilot samolotowy turystyczny</i>			
Liczba ofiar / rodzaj obrażeń:	<i>Śmiertelne</i>	<i>Poważne</i>	<i>Lekkie</i>	<i>Bez obrażeń</i>
	-	-	-	<i>1</i>
Nadzorujący badanie:	<i>Ryszard Rutkowski</i>			
Podmiot badający:	<i>PKBWL - na zgłoszeniu</i>			
Skład zespołu badawczego:	<i>nie wyznaczano</i>			
Forma dokumentu zawierającego wyniki:	<i>informacja o zdarzeniu [raport]</i>			
Zalecenia:	<i>nie</i>			
Adresat zaleceń:	<i>nie dotyczy</i>			
Data zakończenia badania:	<i>16 grudnia 2015 r.</i>

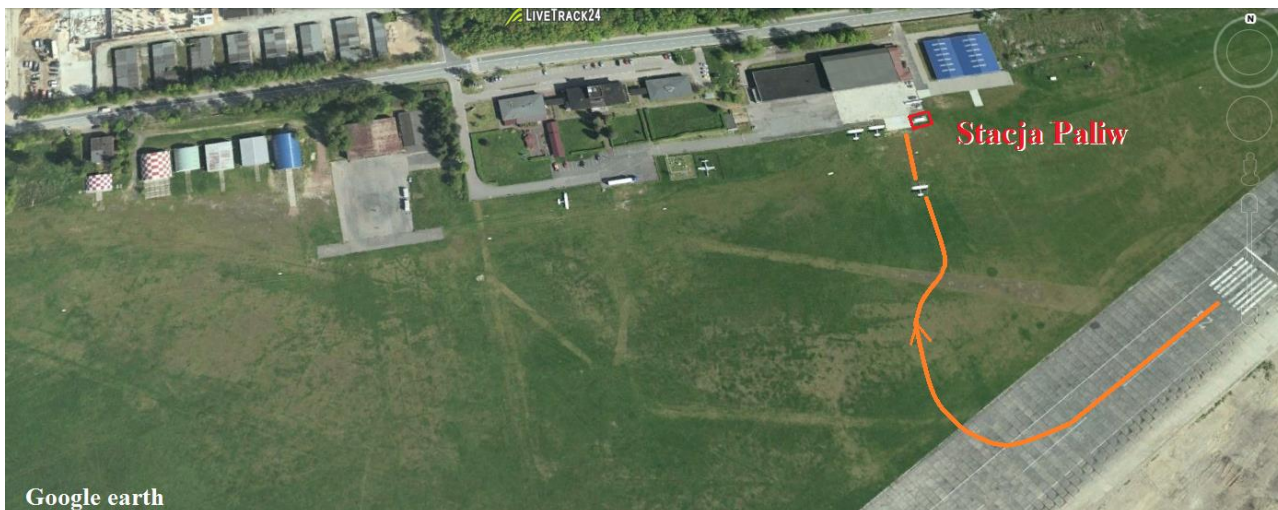
W dniu 3 grudnia 2015 r., pilot samolotowy turystyczny wystartował z lądowiska EPRU do lotu treningowego w ramach doskonalenia umiejętności w lotach nawigacyjnych. Po lądowaniu na DS23 lotniska EPKM samolot opuścił pas lądowania i pilot kołował na miejsce postoju samolotów przed hangarem samolotowym Aeroklubu Śląskiego jak to pokazano na szkicu poniżej, Rys. 1.

Rys.1. Trajektoria kołowania po lądowaniu

Pilot kołując z pasa lądowania na miejsce postoju skupił uwagę na samolotach zaparkowanych przed płytą hangarową. Równocześnie zaniedbał obserwacji prawej półsfery, gdzie znajdowała się stacja paliw ogrodzona płotem siatkowym. W końcowej fazie kołowania samolot uderzył końcówką prawego skrzydła w narożny słupek ogrodzenia uszkadzając keson w odległości ok. 1 m od końcówki skrzydła, Rys.2.
