**ALBUM ILUSTRACJI**  
**z wypadku samolotu Cessna 172; SP-FGF**  
**19 czerwca 2008 r., lotnisko Warszawa-Babice [EPBC]**

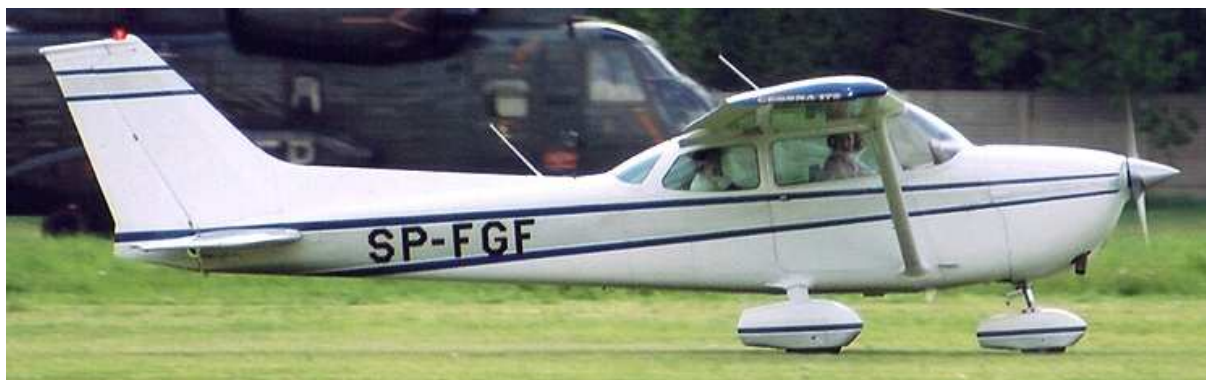
1 – Samolot Cessna 172 SP-FGF przed wypadkiem.

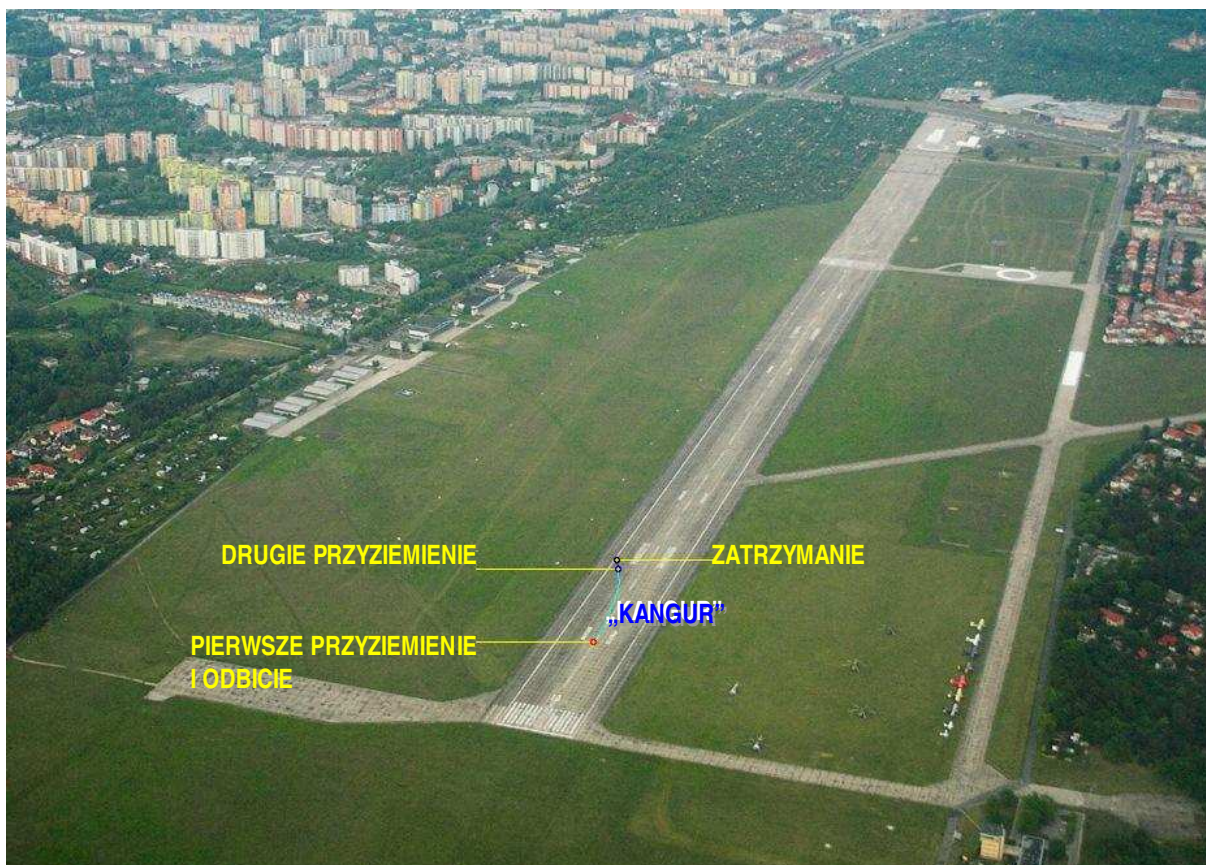
2 – Widok ogólny lotniska Warszawa-Babice z powietrza od strony zachodniej z zaznaczonymi elementami sytuacji wypadku.

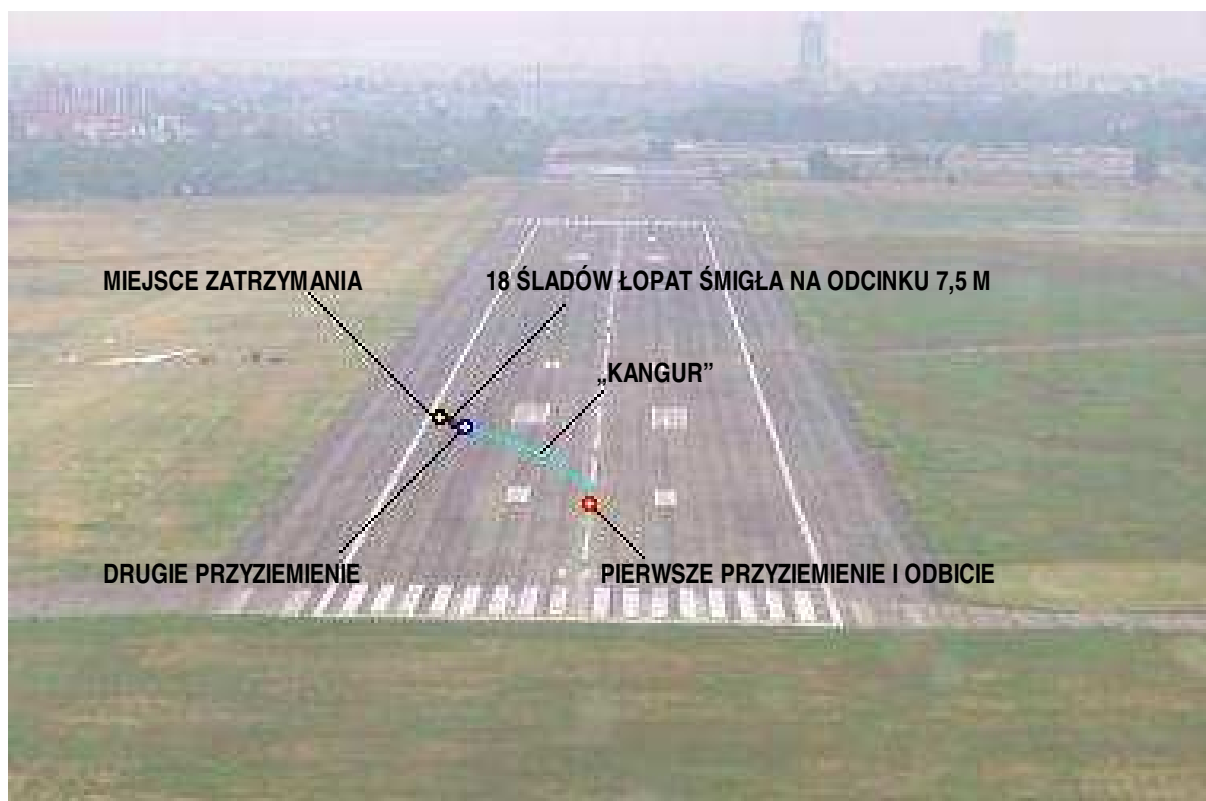
3 – Widok podejścia do lotniska Warszawa-Babice z powietrza od strony zachodniej z zaznaczonymi elementami sytuacji wypadku.

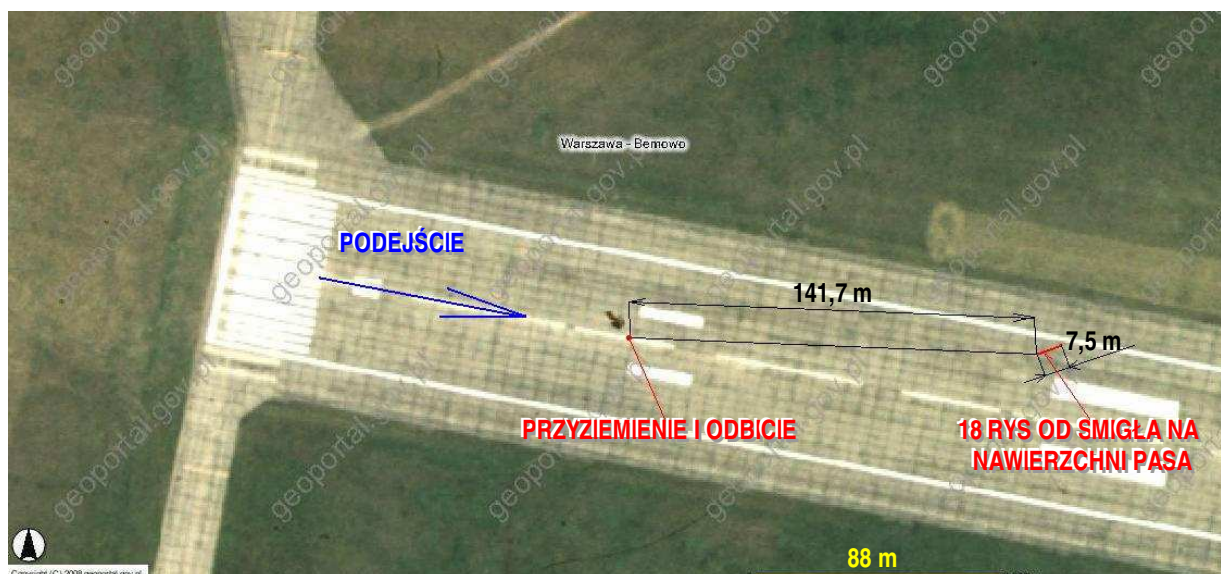
4 – Miejsce wypadku i elementy sytuacji zaznaczone na ortogonalnym zdjęciu lotniczym zachodniego krańca pasa startowego lotniska Warszawa-Babice [EPBC].
