**MINISTERSTWO INFRASTRUKTURY
PAŃSTWOWA KOMISJA BADANIA WYPADKÓW LOTNICZYCH**

RAPORT KOŃCOWY

zdarzenie nr: 849/08

Szybowiec SZD-51-1 Junior; SP-3466

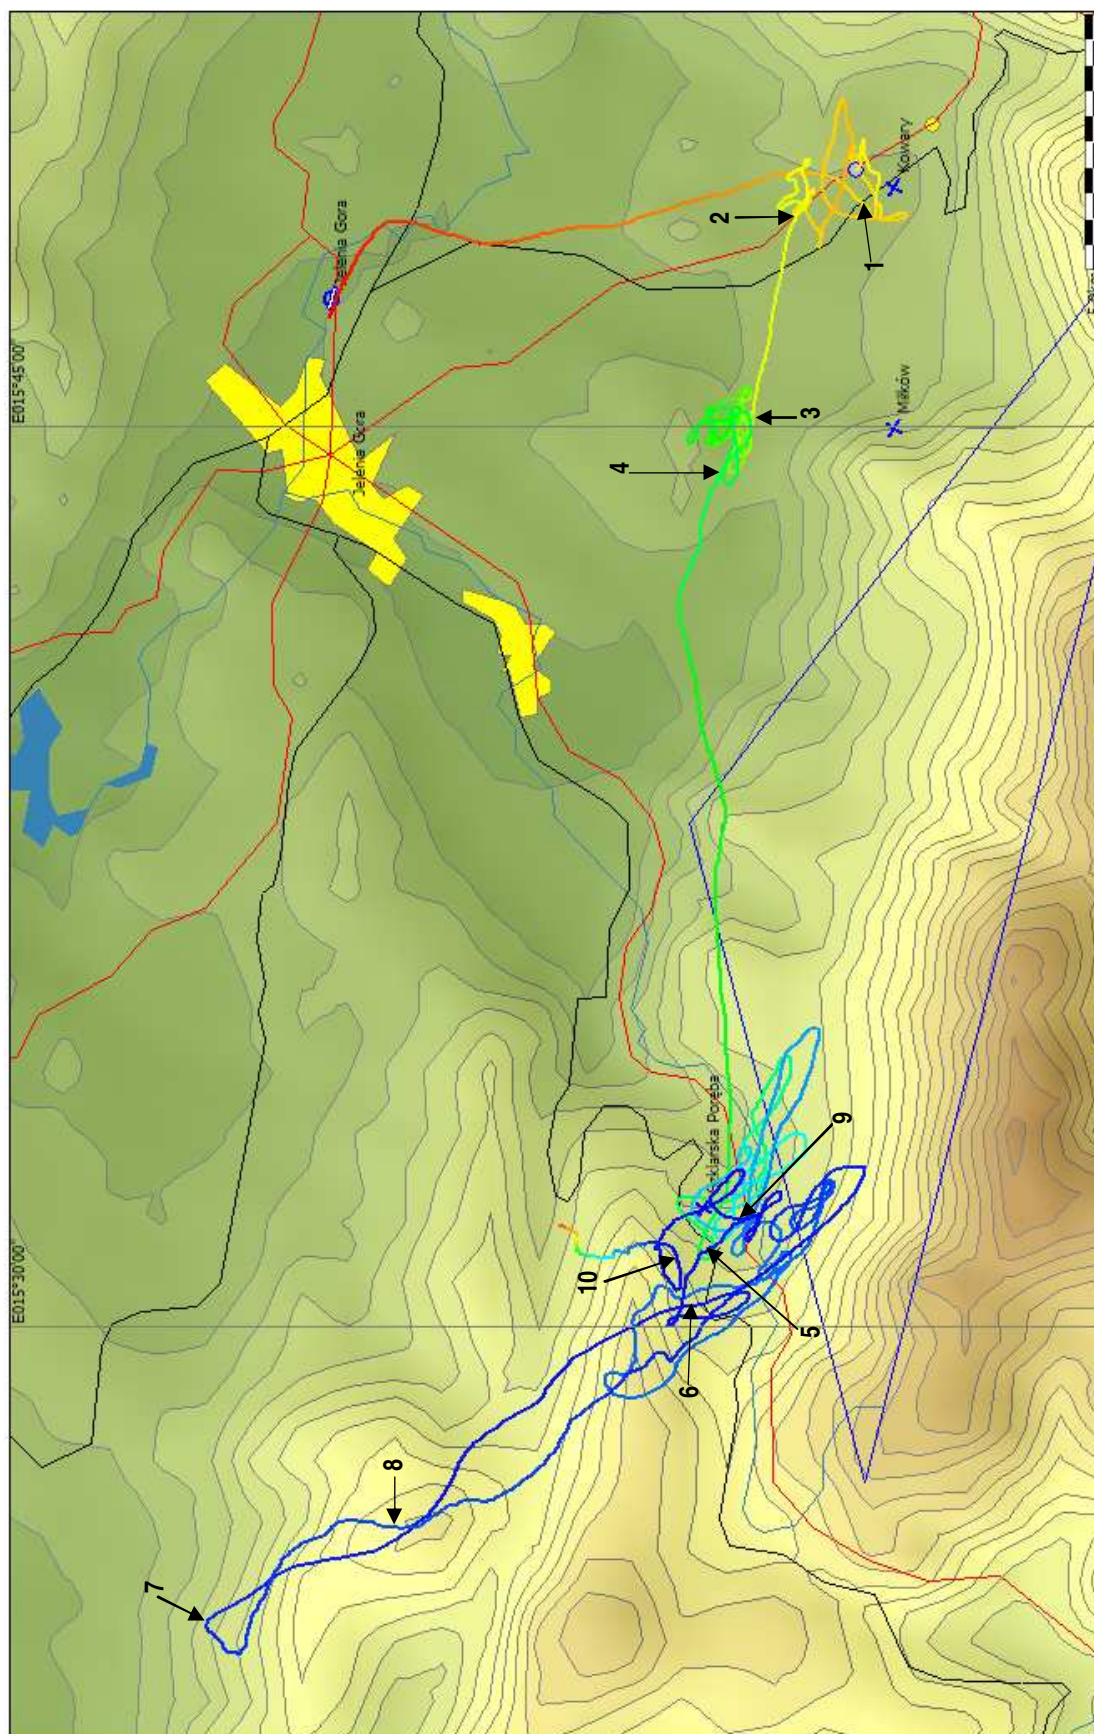
Rys. 3. Trasa lotu Juniора SP-3466. Opis oznaczonych punktów na Rys. 4.

Początkowo noszenie falowe było niewielkie 1-2 m/s, ale mimo tego szybowiec wznosił się do 2000 m, po czym noszenie ustało. Pilot słysząc korespondencję radiową szybowca Puchacz zorientował się, że w rejonie zbiornika wodnego Sosnówka jest lepsze noszenie i o godzinie 10.18 wykonał przeskok w tym kierunku (2). W rejonie Miłkowa (3) zastał Puchacza, który znajdował się ok. 1000 m wyżej. Wysokość 3000 m szybowiec przekroczył o godzinie 10.31.47 i dalej systematycznie się wznosił.

Wtedy pilot założył maskę tlenową oraz odkręcił zawór regulacyjny, ustalając przepływ na 6 km. Wg zeznania pilota szybowiec osiągnął tam około 4000 m (zapis rejestratora wg GPS-a podaje 3802 m) o godzinie 10.41.22 (4). Ok. 10.40 pilot usłyszał korespondencję drugiego Juniora, który zgłaszał dobre noszenie w okolicy Szklarskiej Poręby i był znacznie wyżej, a ponieważ noszenie w rejonie Miłkowa zmalało, zdecydował się na przeskok w tym kierunku. Na przeskoku szybowiec napotkał na duże opadanie, chwilowo przekraczające nawet 5 m/s, ale była to krótkotrwała tendencja. Wtedy też jak zeznał pilot „...zjąłem maskę i zakręciłem zawór główny instalacji” (zawór regulacyjny). Wysokość zmniejszyła się do 3400 m. Po ok. 2 minutach opadanie zmalało do 0 m/s, ale po chwili szybowiec ponownie wleciał w strefę noszeń falowych. Do Szklarskiej Poręby (5) pilot doleciał ok. 10.53 wznosząc się w ustabilizowanym noszeniu ze średnią prędkością 1,5–2 m/s.

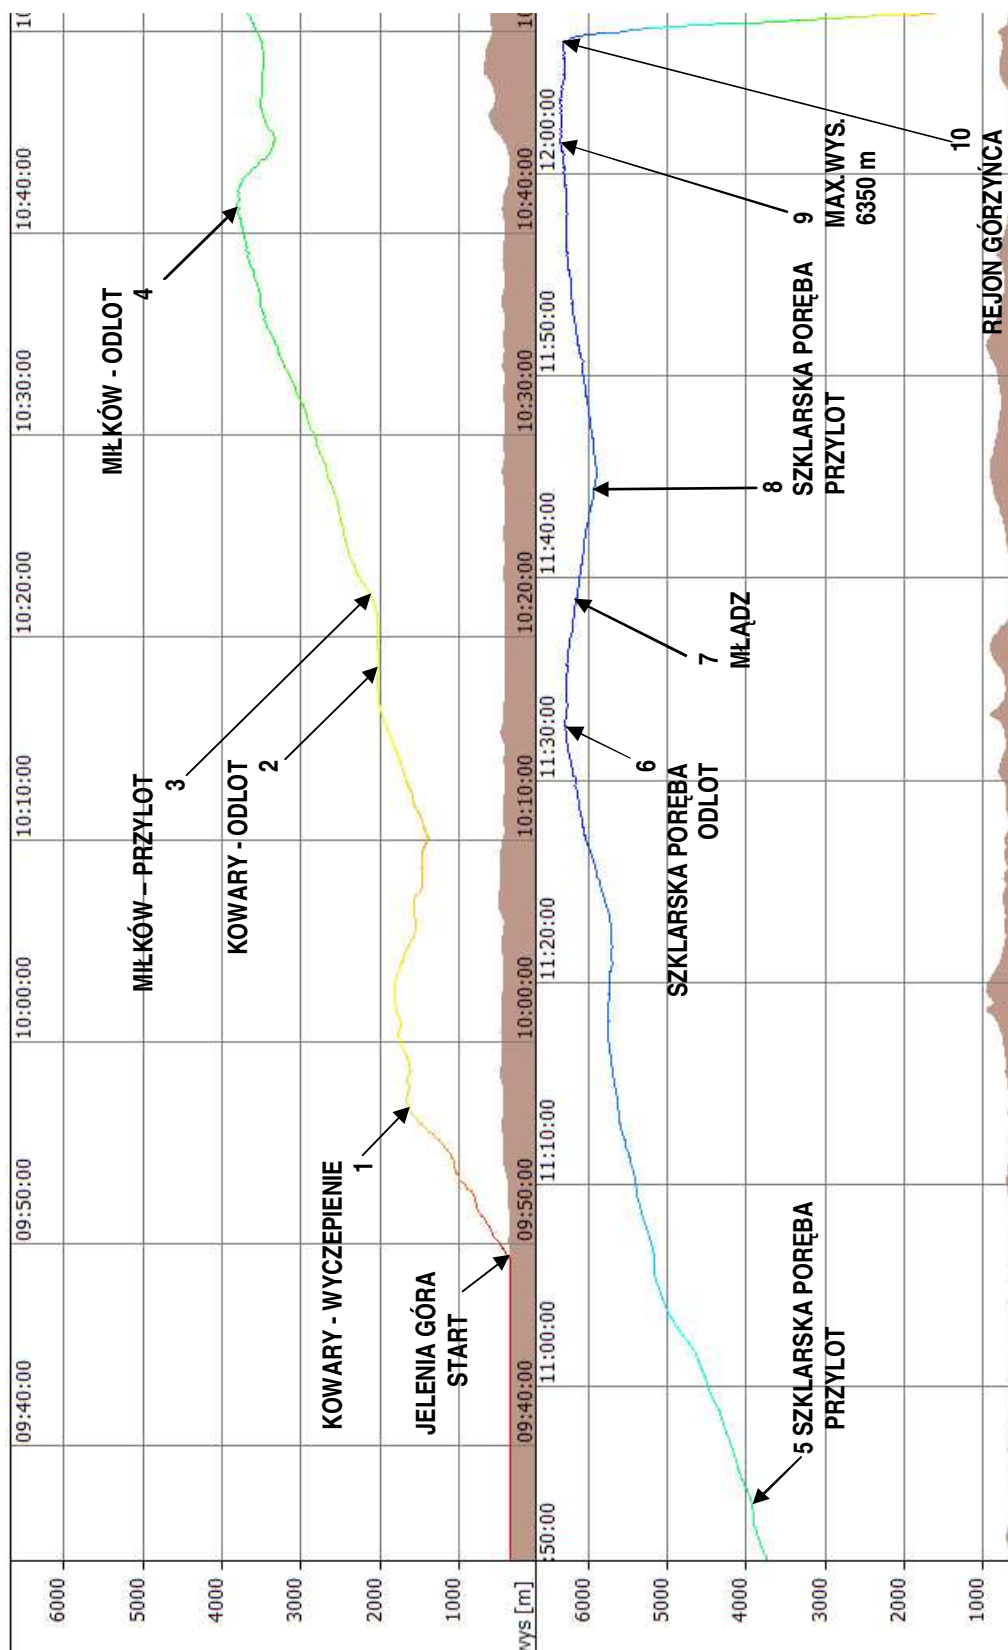
Rys. 4. Profil lotu Juniora SP-3466 (wys wg QNH)

Tam też, jak później pilot zeznał „*ponownie założyłem maskę i odkręciłem zawór główny, ustalając wskazówkę przepływomierza w położeniu "6"*”. Ten fragment zeznania budzi wątpliwości w świetle faktów jakie zaistniały później. Zdaniem Komisji, pilot skupiony na poszukiwaniu noszeń prawdopodobnie zapomniał o powtórnym założeniu maski i otwarciu zaworu regulatora przepływu tlenu. Świadomie czy też nieświadomie, kontynuował lot oddychając powietrzem atmosferycznym. Na wysokości 4 – 5 km pojawiają się zaburzenia ośrodkowego układu nerwowego, wentylacji płuc i krążenia. Niedotlenienie pogarsza funkcjonowanie mózgu powodując zaburzenia psychiczne. Pierwszym objawem jest stan bezkrytyczności, pogarsza się zdolność orientacji, wzrok, słuch, wrażliwość na ból itp. Te czynniki wpłynęły na to, że pilot zatracił zdolność oceny czasu i sytuacji. Szybowiec systematycznie wznosił się esując między Szklarską Porębą, a Śnieżką. Tam pilot o godzinie 11.32.46 osiągnął wysokość 6286 m (6), a ponieważ noszenie zmalało pilot oddalił się w kierunku m. Mładz (7). Nie znajdując tam noszeń powrócił nad Szklarską Porębę na wysokości 5894 m (8), gdzie znowu pojawiło się niewielkie noszenie, średnio ok. 0,5 m/s, które pilot zameldował przez radiostację pokładową **dopiero po kilkakrotnym** wywołaniu przez instruktora „*Junior Alfa Golf*”. Ta zwłoka w odbiorze korespondencji może świadczyć o postępującym niedotlenieniu organizmu pilota, które powodowało spowolnienie reakcji na bodźce zewnętrzne. Objawy te potwierdza sam pilot w swoim drugim zeznaniu „*...zgłaszając pozycję moja wymowa, w moim odczuciu, była niewyraźna*” oraz „*...w pewnym momencie miałem trudności z odczytaniem zapisu lotu na palmtopie i dlatego przybliżyłem go do siebie o ok. 30 cm*”, jednak w tym momencie nie wzbudziło to *mojego zaniepokojenia*”. Zdaniem Komisji, te pierwsze objawy niedotlenienia powinny, zgodnie z obowiązującymi zasadami wykonywania lotów wysokościowych, skutkować natychmiastowym przerwaniem lotu i jak najszybszym obniżeniem wysokości poniżej 4000 m, a następnie lądowaniem. Brak takiej reakcji ze strony doświadczanego pilota może świadczyć o jego ograniczonej świadomości wynikającej ze stopniowego niedotlenienia organizmu wywołanego ok. 40 minutowym lotem na wysokości powyżej 4000 m bez użycia tlenu.
