ALBUM ILUSTRACJI
z wypadku śmigłowca Mi-2; SP-SGN
11 września 2008 r., Rokita k/Przybiernowa

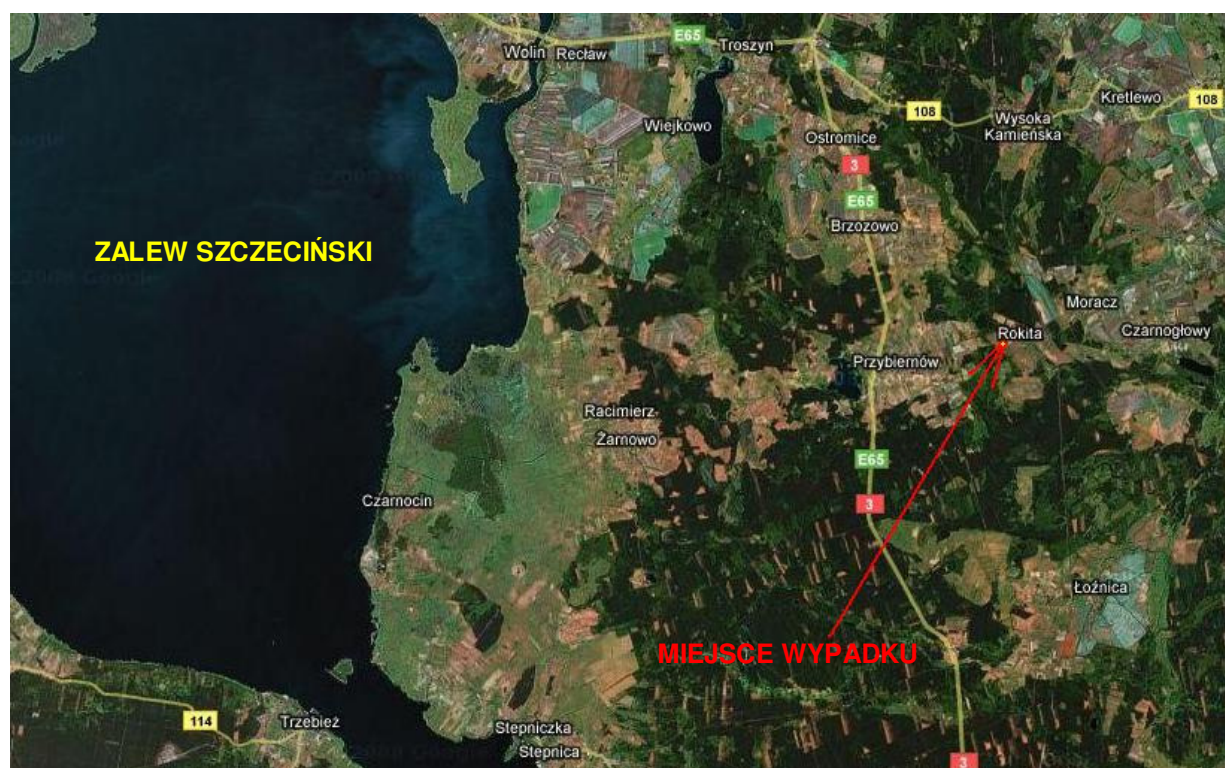
2 – Miejsce wypadku zaznaczone na zdjęciu satelitarnym okolicy.

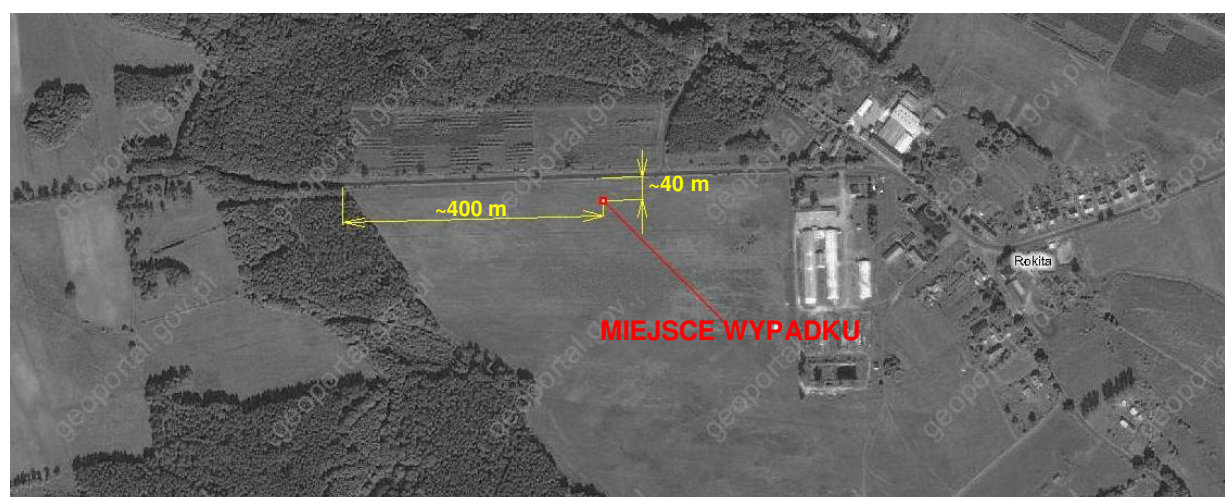
3 – Miejsce wypadku zaznaczone na zdjęciu lotniczym najbliższej okolicy. Współrzędne miejsca wypadku: N 53°46'00" / E 014°52'00".
