MINISTERSTWO TRANSPORTU,
BUDOWNICTWA I GOSPODARKI MORSKIEJ
Państwowa Komisja Badania Wypadków Lotniczych

Dot. zdarzenia nr: 700/09

UCHWAŁA

W dniu 30 listopada 2012 r., podczas posiedzenia Komisja rozpatrywała okoliczności zdarzenia samolotu ultralekkiego Eurofox 912S 3K TOW, które miało miejsce 15 sierpnia 2009 r. podczas lądowania na miejscu startów i lądowań Piła. Działając w oparciu o **art. 5 ust. 3 Rozporządzenia Parlamentu Europejskiego i Rady (UE) Nr 996/2010 w sprawie badania wypadków i incydentów w lotnictwie cywilnym oraz zapobiegania im oraz uchylające dyrektywę 94/56/WE** (Dz. U. UE. L. z 2010 r., Nr 295, poz. 35), Państwowa Komisja Badania Wypadków Lotniczych wobec nie nadesłania wyniku badania przez Użytkownika statku powietrznego podjęła decyzję o zakończeniu badania na podstawie wyników badania nadesłanych przez Aeroklub Ziemi Pilskiej.

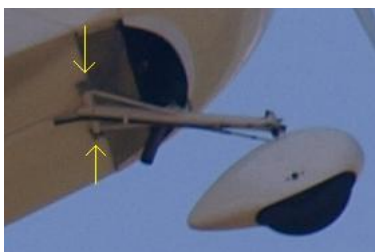
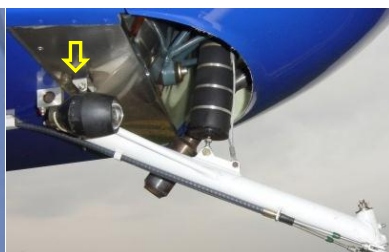
7 i 8 – Mocowanie goleni przedniego podwozia - ułożyskowanie czopów poprzeczki goleni w panewkach mocowanych sworzniami do kadłuba. [fot.8 – z innego samolotu].

9 – Uszkodzenie podwozia przedniego – oderwanie lewej panewki łożyskowania goleni przy kadłubie [zbliżenie z fot.6].

Nadmierna prędkość kołowania, która doprowadziła do wystąpienia bocznych drgań podwozia przedniego, a w następstwie jego wyrwania z zamocowania i dalszych uszkodzeń.
