PROTOKÓŁ

Z ekspertyzy silnika AI-14RA pochodzący z samolotu JAK-12M SP-AAC, który uczestniczył w zdarzeniu lotniczym w dniu 10.06.2009.

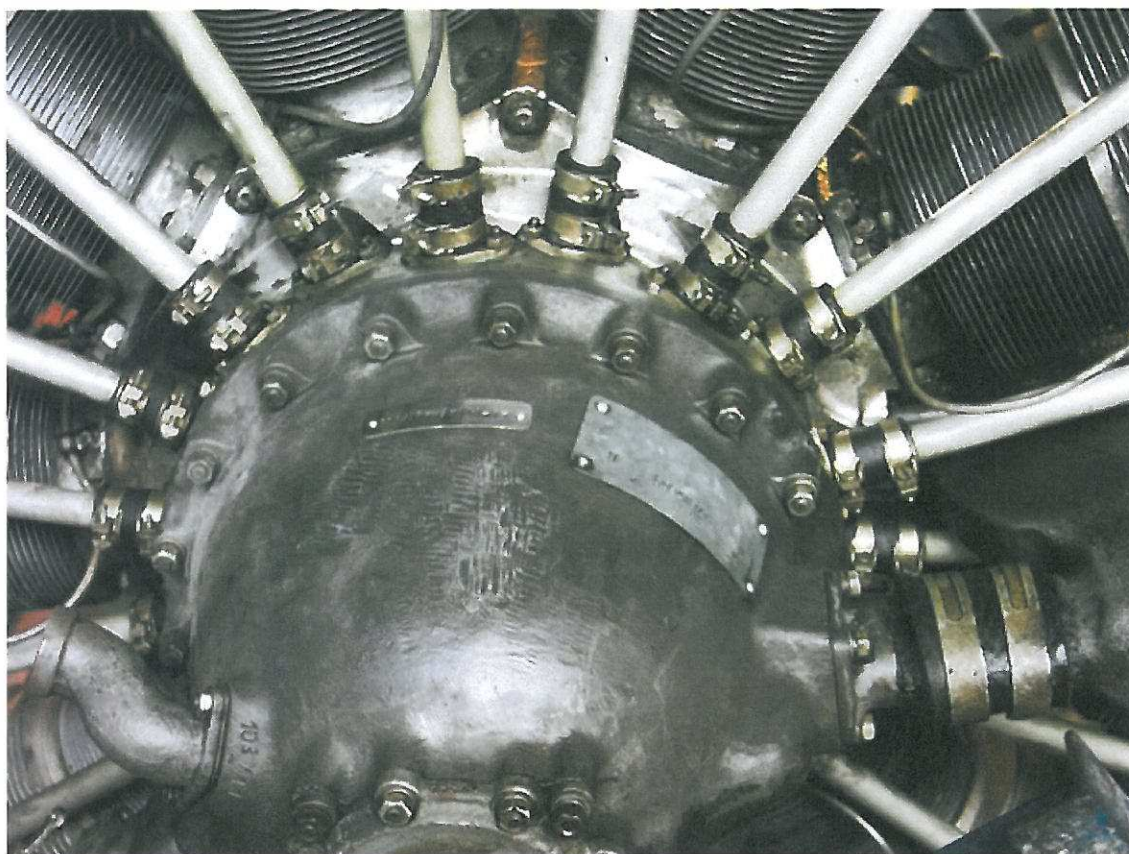
1. Zakres ekspertyzy zgodnie z umową PKBWL-076-20/09 Z DNIA 30.06.2009 obejmował
 - A/ przeprowadzenie demontażu silnika AI-14RA Nr fabryczny KA817509
/Zdjęcia 1-3/
 - B/ dokonanie dokładnego przeglądu
 - C/ ewentualne ustalenie przyczyny niesprawności.
2. Ekspertyzę wykonano w dwóch etapach.

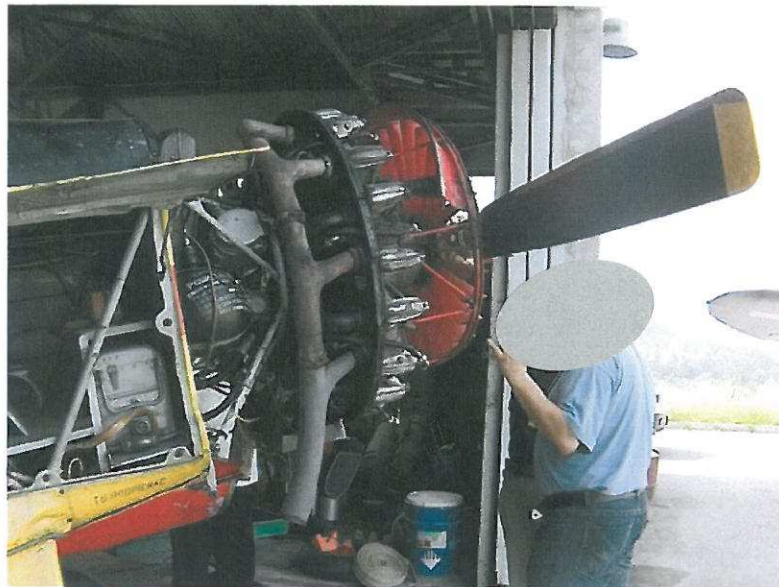
4.

- zdjęcia fotograficzne przed demontażem silnika z płatowca */Zdjęcia 4-9/*
- sprawdzenie filtrów olejowych
- sprawdzenie pompki zastrzykowej
- endoskopowe sprawdzenie cylindrów i tłoków poprzez otwory po świecach zapłonowych
- demontaż silnika
- transport silnika do firmy AEROPLAN w Mirosławicach

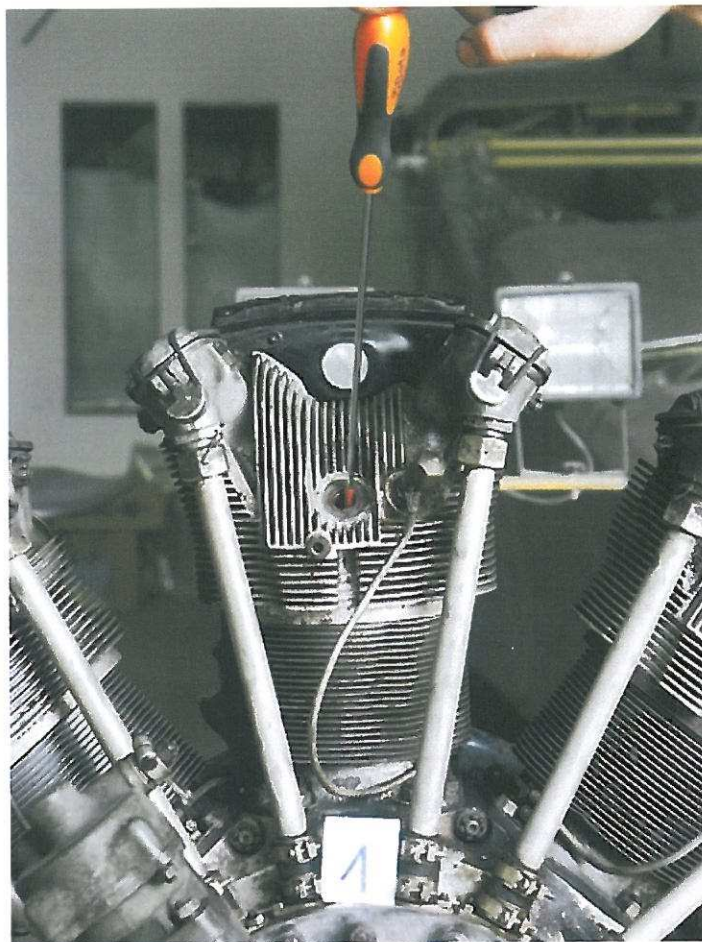
10. Cylinder nr 1

- demontaż ramy silnika i osprzętu
- demontaż studzienki olejowej
- wprowadzenie przyrządu endoskopowego poprzez kanały olejowe do silnika w celu zlokalizowania ewentualnych uszkodzeń */Zdjęcia 10-18/*
- demontaż cylindrów

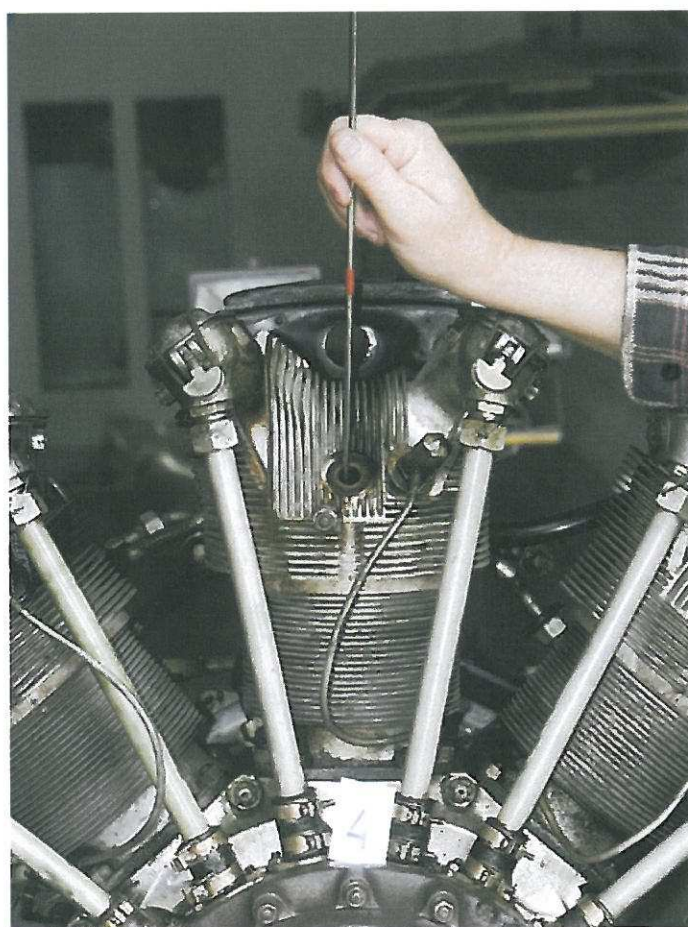
13. Cylinder nr 4

- podczas demontażu cylindrów, przy demontażu 4-go cylindra stwierdzono pęknięcie korbowodu 5-go cylindra oraz zagniecenia dolnych gładzi cylindra 4 i 5.
