**MINISTERSTWO INFRASTRUKTURY  
PAŃSTWOWA KOMISJA BADANIA WYPADKÓW LOTNICZYCH**

**RAPORT POŚREDNI**

**WYPADEK**

**statek powietrzny: spadochron Black Hawk 265**

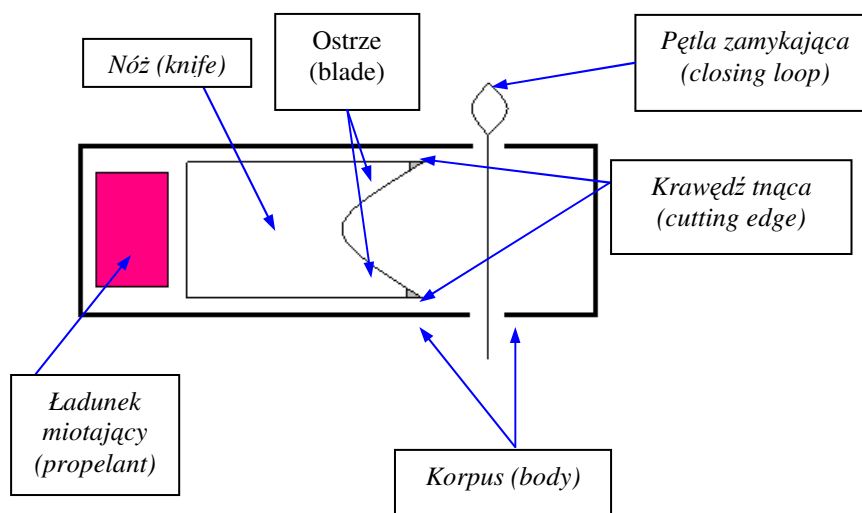
Uproszczony schemat końcówki tnącej (cutter) automatu spadochronowego „Argus”

W trakcie dalszych badań zleconych przez Komisję, Centralnemu Laboratorium Kryminalistycznemu Komendy Głównej Policji, wykonano badania pętli zamykających komorę czaszy zapasowej i końcówek tnących automatu. Przeprowadzone czynności obejmowały badanie pętli i końcówki tnącej zabezpieczonej na miejscu wypadku oraz badanie pętli i końcówki tnącej, które były użyte podczas demonstracji działania u producenta automatu.

- Badanie pętli użytej podczas demonstracji działania u producenta automatu wykazało, że przecięte końce pętli są równe, z lekko stopionymi końcówkami w miejscu ich rozdzielenia. Wynik tego badania wykazał, że prawidłowo przecięta pętla powinna mieć równe końce.

- Badanie noża końcówki tnącej zabezpieczonej na miejscu wypadku wykazało, że ostrze tego noża jest uszkodzone (odkształcona plastycznie) na wysokości otworów korpusu końcówki tnącej (fot. 11)
- Badanie noża końcówki tnącej użytej podczas demonstracji działania u producenta automatu nie wykazało uszkodzeń (fot. 12).
- W pobliżu ostrza noża końcówki tnącej użytej podczas demonstracji działania u producenta automatu, ujawniono naniesiony materiał, pochodzący z wewnętrznej części korpusu końcówki tnącej (fot.12). Na ostrzu noża zabezpieczonego na miejscu wypadku nie został naniesiony taki materiał, co wskazuje, że ostrze noża nie uderzyło o wewnętrzną część korpusu. (fot. 11).
