ALBUM ILUSTRACJI
z wypadku samolotów Extra 300 SP-ACM i RWD-5R SP-LOT
30 sierpnia 2009 r., lotnisko Radom-Sadków

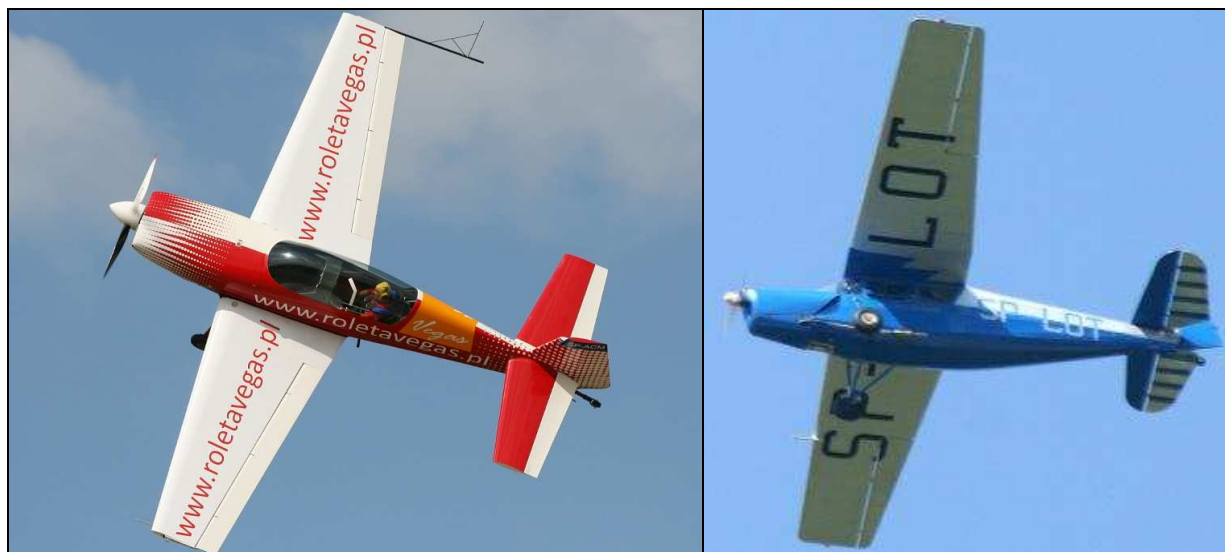
1 – Samolot akrobacyjny Extra 300L SP-ACM.
 [foto: Internet, K.Kajda]

2 – Samolot-rekonstrukcja historyczna RWD 5R
 SP-LOT. [foto: Internet]
