ALBUM ILUSTRACJI
z wypadku samolotu ultralekkiego Zlin Savage; OK-NUR04
12 września 2009 r., Uzarzewo k/Poznania

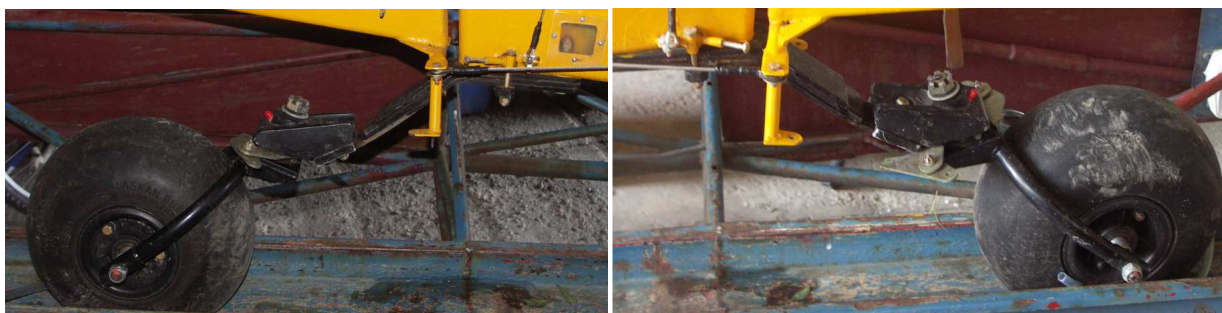
21, 22 – Podwozie tylne z prawej i z lewej strony.

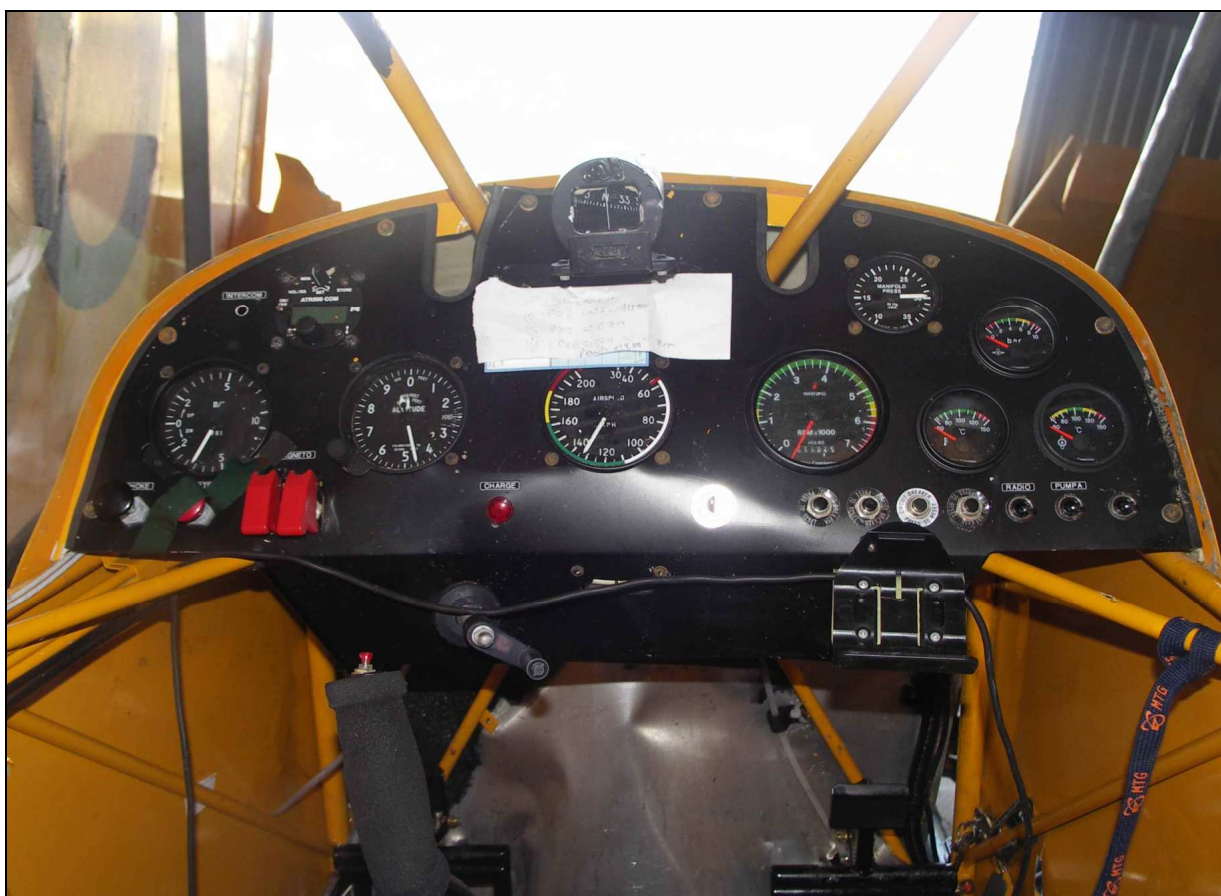
24 – Wnętrze kabiny pilota (przedniej) – widok na tablicę przyrządów. Widoczna rękojeść drążka sterowego, pedały steru kierunku i korbka sterowania skokiem śmigła.

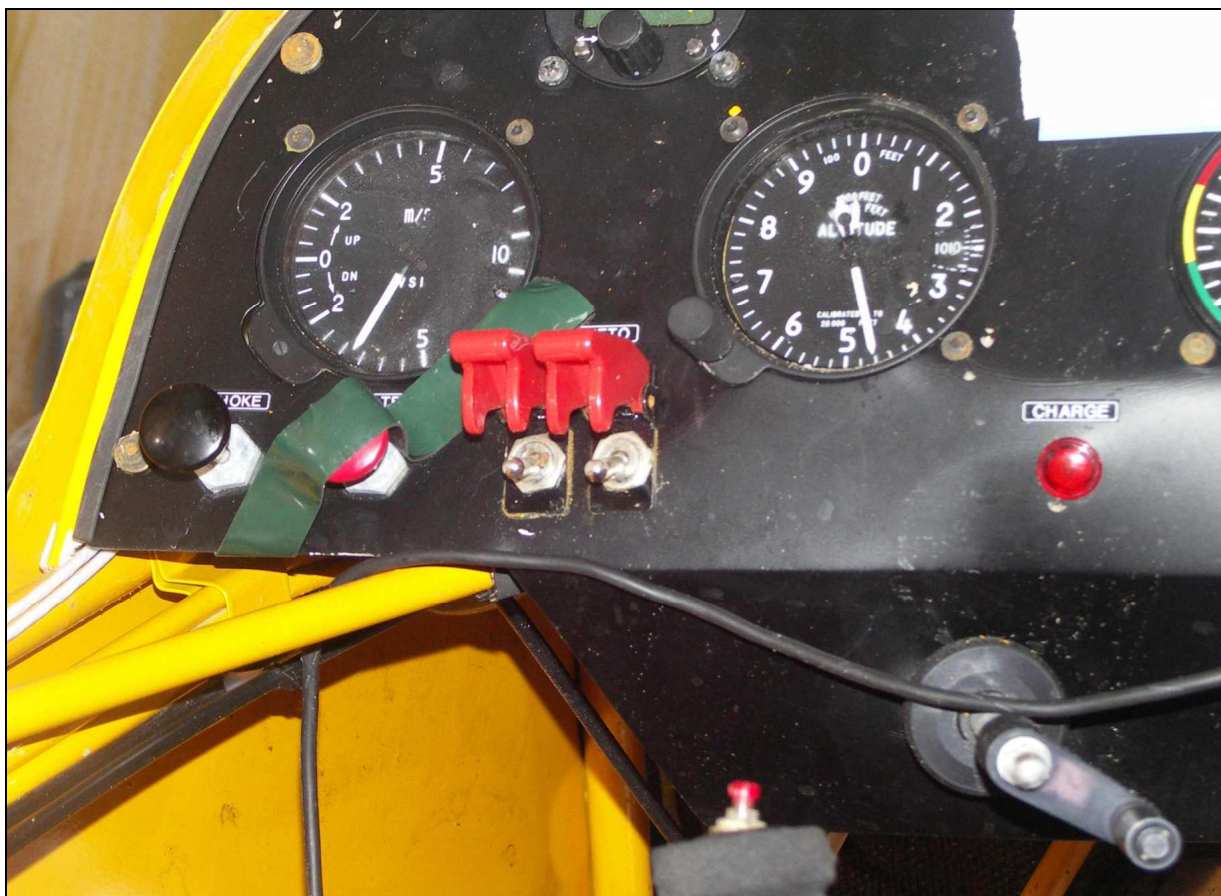
25 – Fragment tablicy przyrządów, widoczne położenie przelączników instalacji elektrycznej.

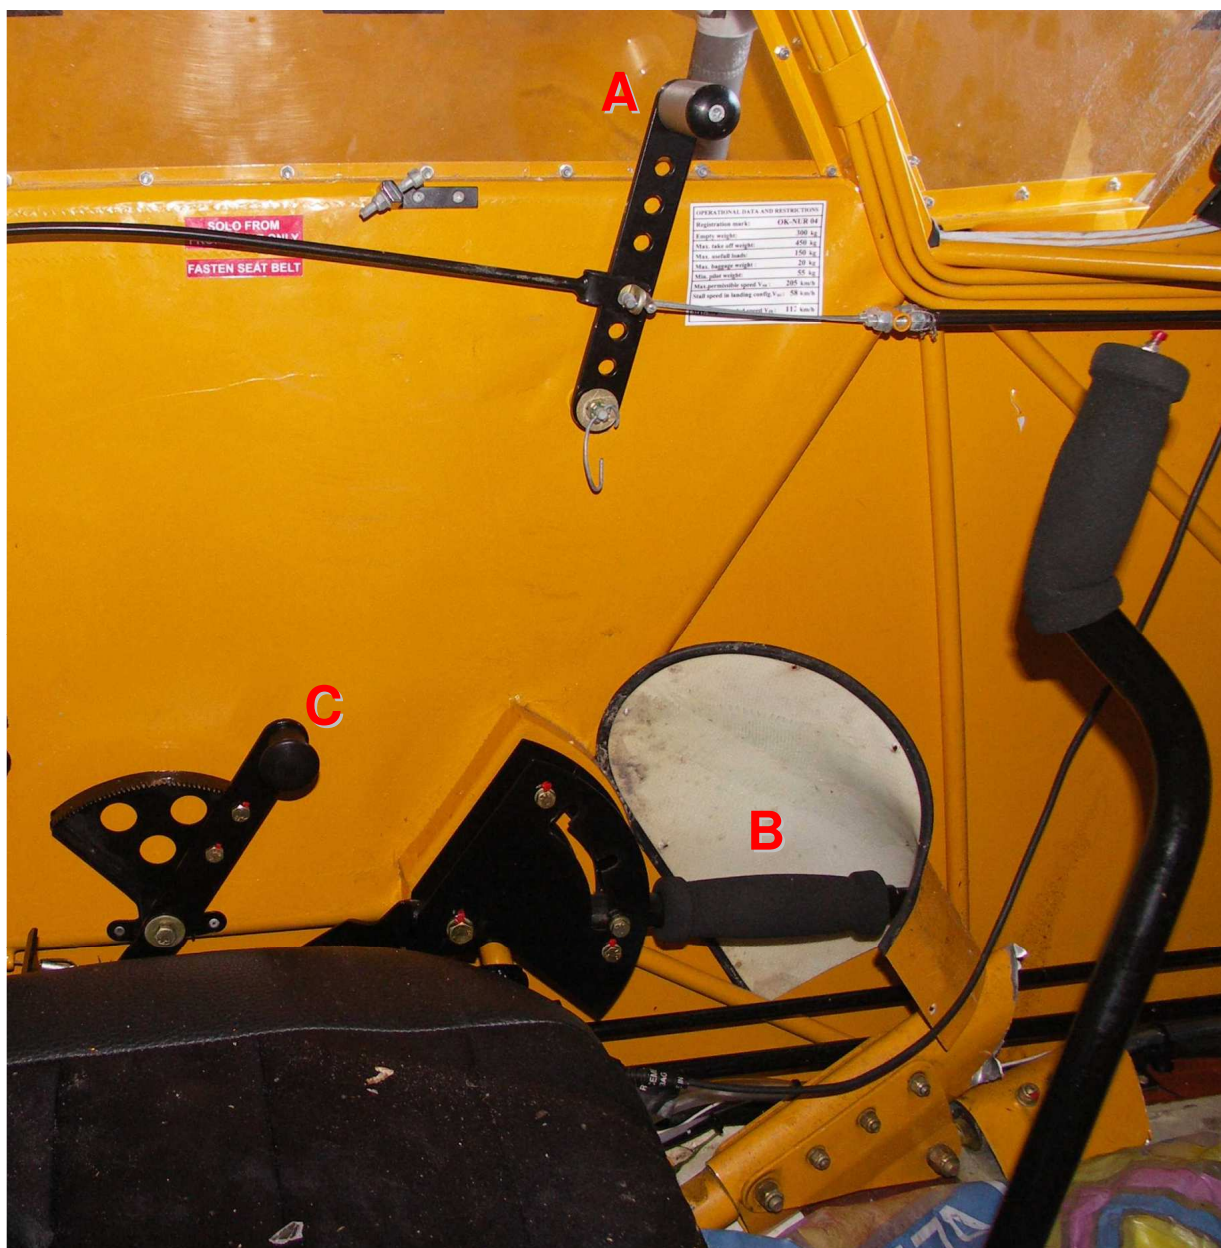
28 – Lewa ściana kabiny pilota. Widoczne położenia dźwigni gazu (A), sterowania klapami (B) i sterowania klapką wyważającą steru wysokości (C).

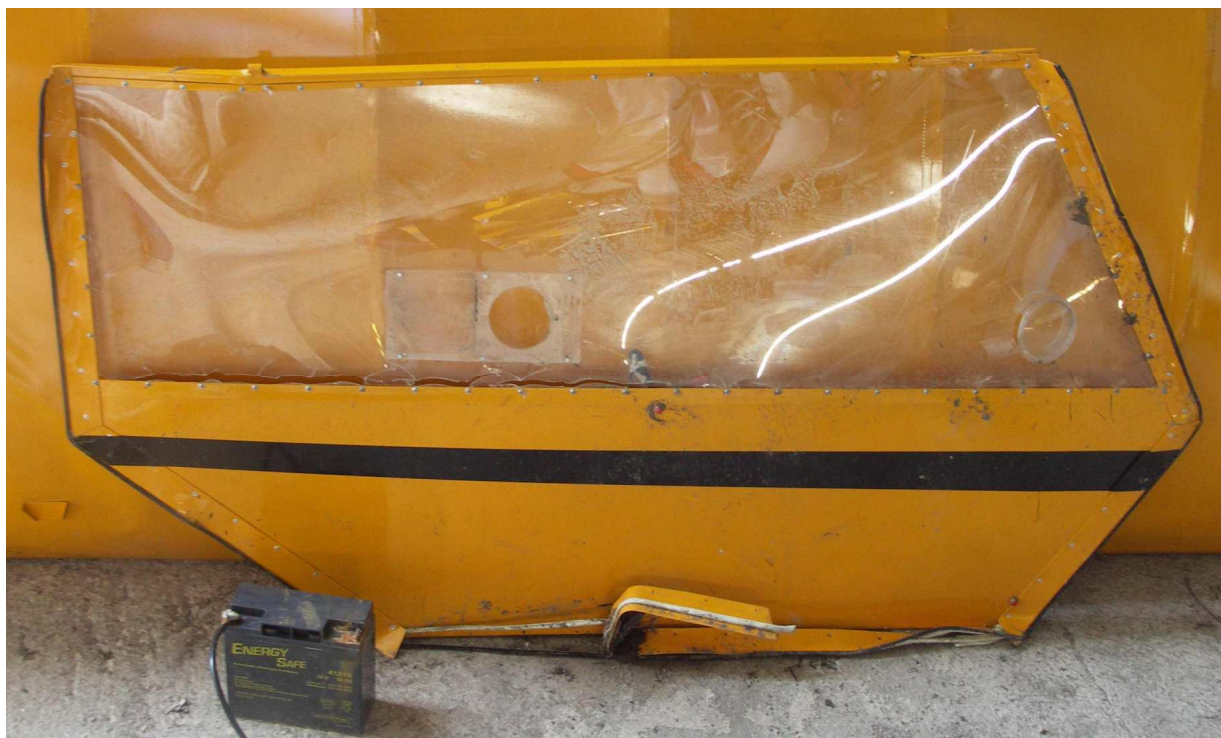
30 – Drzwi kabiny i akumulator.

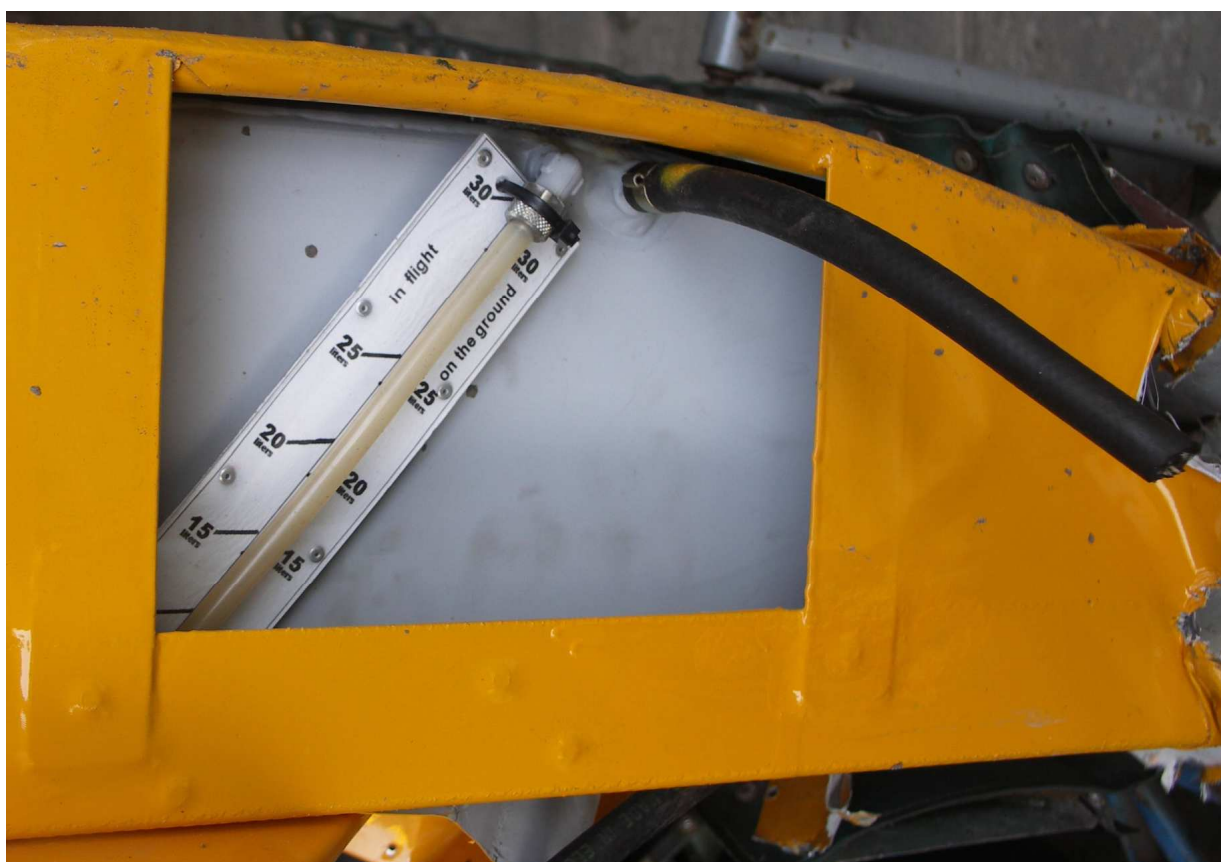
31 – Żebro nasadowe lewego skrzydła z wykresem, w którym widać zbiornik paliwa z rurkowym wskaźnikiem poziomu paliwa. Widoczny wychodzący ze zbiornika czarny przewód paliwowy, odcięty podczas demontażu.

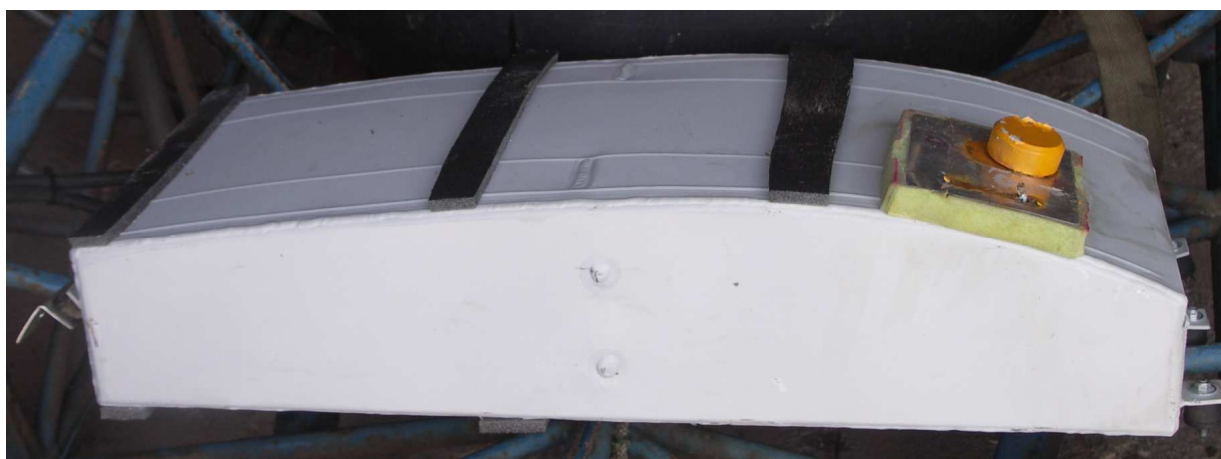
32 – Prawy zbiornik paliwa, wymontowany ze skrzydła.

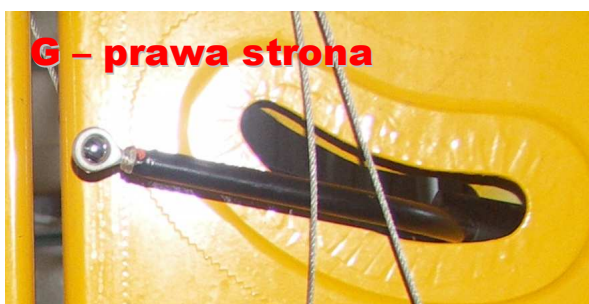
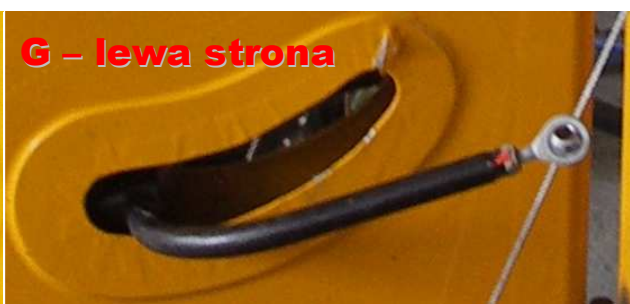
40, 41 – Zakończenie popychacza tylnego wyprowadzone z kadłuba, z końcówkami wyposażonymi w przeguby kuliste do połączenia z dźwigniami na półkach steru wysokości [szczegóły G na fot.33]. Końcówki odłączono od dźwigni na półkach steru wysokości podczas demontażu samolotu po jego wydobyciu z jeziora.
