**MINISTERSTWO INFRASTRUKTURY
PAŃSTWOWA KOMISJA BADANIA WYPADKÓW LOTNICZYCH**

RAPORT KOŃCOWY

Zdarzenie nr: 1148/10

**Statek powietrzny: szybowiec SZD-9bis 1E „BOCIAN”,
SP-2802**

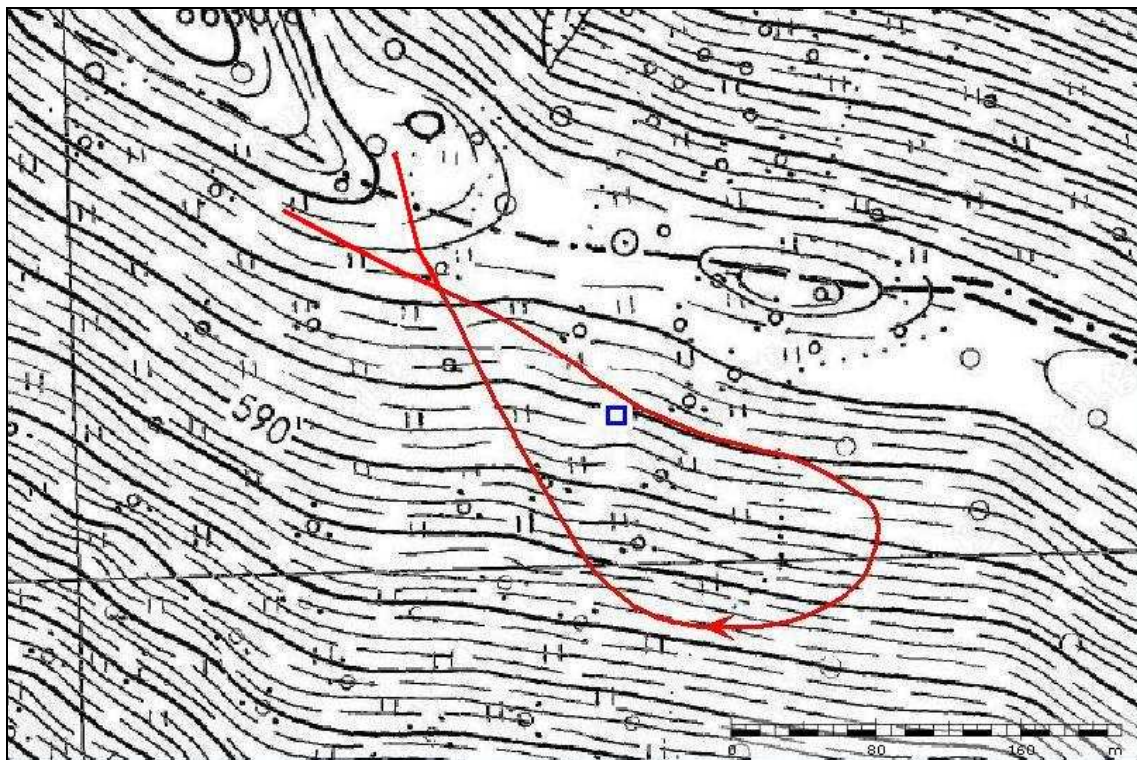
Mapa warstwicowa otoczenia AOSSPRz w Bezmiechowej z naniesioną orientacyjnie wg opisu jednego ze świadków trasą końcowego fragmentu lotu szybowca SP-2802. Kwadratem zaznaczono wskazane przez pilotującego miejsce pierwszego przyziemienia podczas dołotu. Patrz Album Ilustracji oraz Analiza Raportu. [www.geoportal.gov.pl].

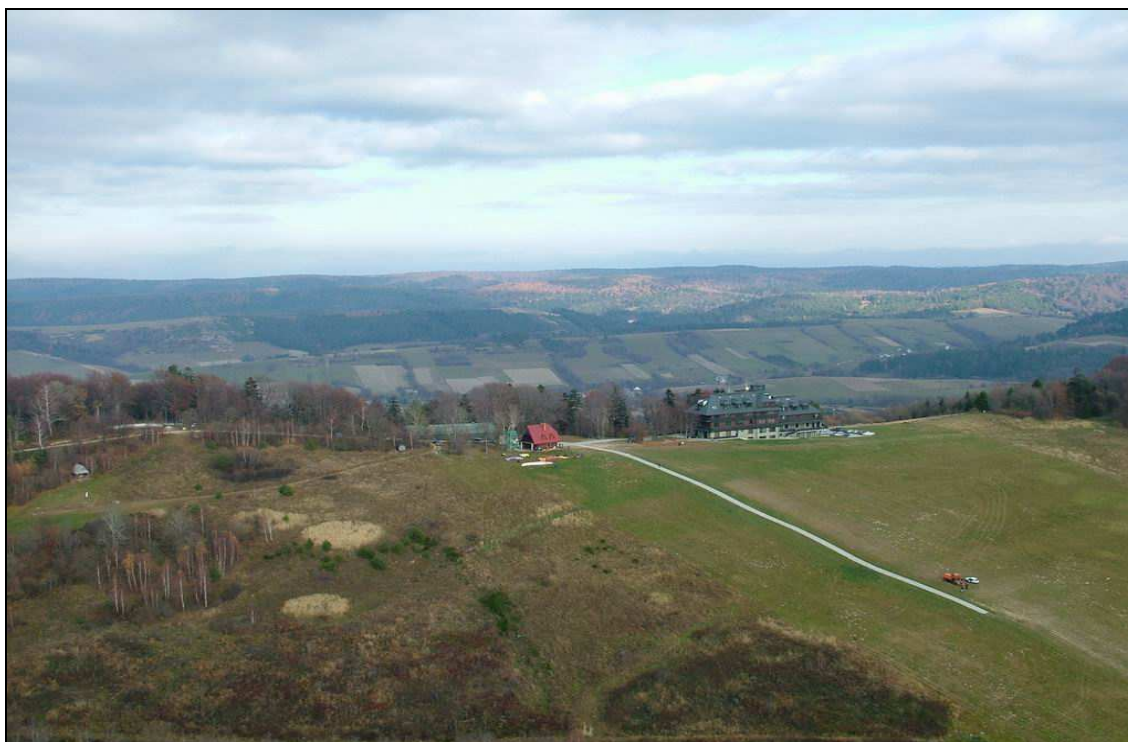
Ośrodek w Bezmiechowej sfotografowany z samolotu, widok w przybliżeniu w kierunku północnym [fot. Internet].

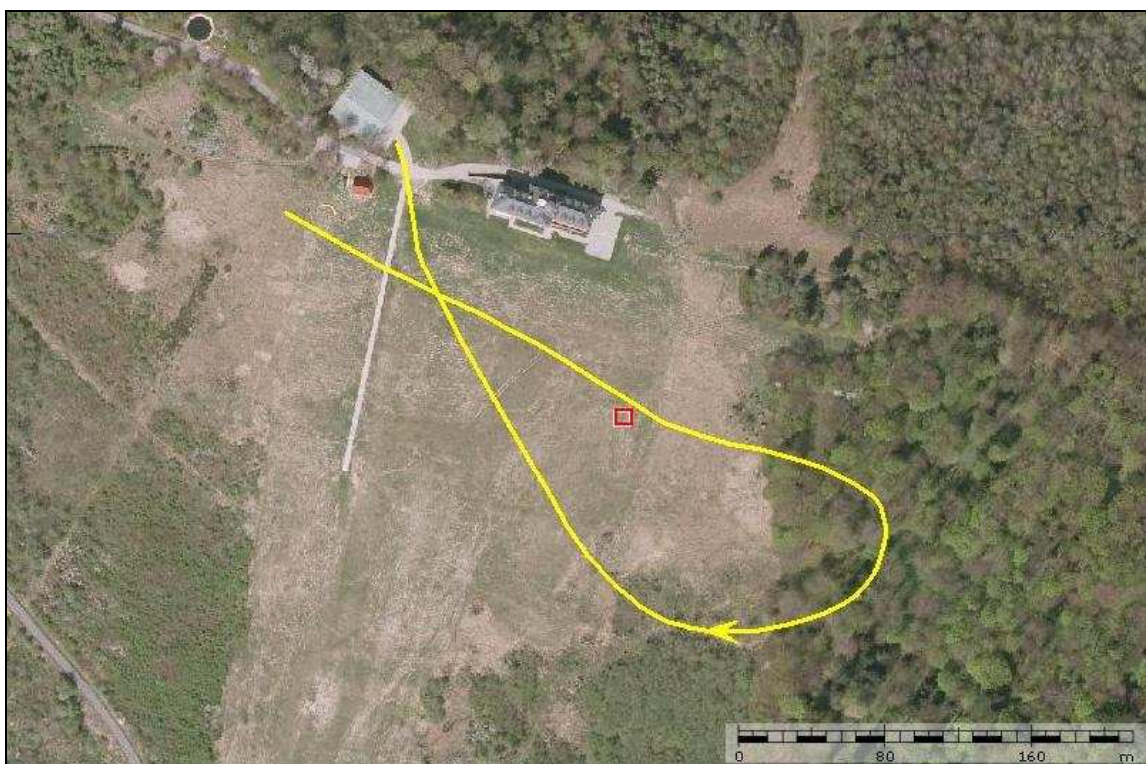
Ortofotomapa otoczenia AOSSPRz w Bezmiechowej z naniesioną orientacyjnie wg opisu jednego ze świadków trasą końcowego fragmentu lotu szybowca SP-2802. Kwadratem zaznaczono wskazane przez pilotującego miejsce pierwszego przyziemienia podczas dolotu. Patrz Album Ilustracji oraz Analiza Raportu. [www.geoportal.gov.pl].
