RAPORT KOŃCOWY

z badania zdarzenia statku powietrznego o maksymalnym ciężarze startowym nie przekraczającym 2250 kg*

- 1. Rodzaj zdarzenia:** WYPADEK
- 2. Badanie przeprowadził:** Zespół Badawczy PKBWL
- 3. Data i czas lokalny zaistnienia zdarzenia:** 1 listopada 2010 r. godz. 13.00 LMT.

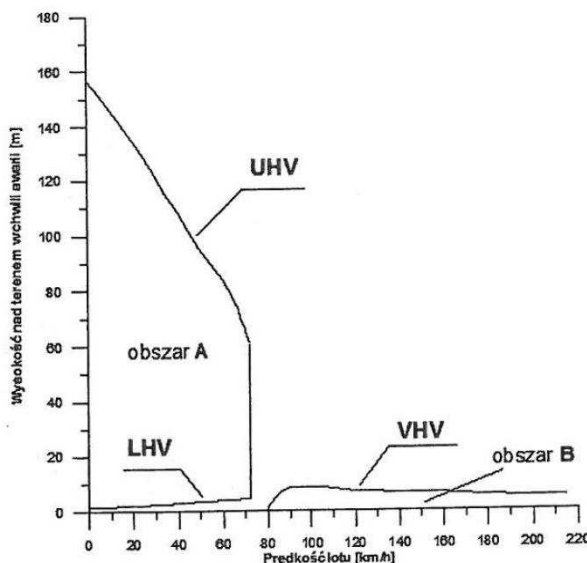
Wykres 1. Oznaczenia granic obszarów H-V

*UHV – górna granica,
LHV – dolna granica,
VHV – granica prędkościowa.*

W zależności od wysokości i prędkości lotu, przy których następuje awaria napędu wyróżnia się dwa obszary strefy H-V:

- obszar A: w którym, w wyniku braku możliwości wyhamowania prędkości pionowego opadania wiroplata do wartości dopuszczalnej w momencie przyziemia, na skutek awarii napędu dochodzi do poważnego uszkodzenia statku powietrznego;
- obszar B: w którym, przy małych wysokościach i dużych prędkościach lotu, po awarii

napędu grozi uszkodzenie belki ogonowej (w przypadku śmigłowca – również śmigła ogonowego) w trakcie zadarcia wiroplata i zmniejszania prędkości lotu do dopuszczalnej prędkości przyziemienia, gwarantującej lądowanie bez uszkodzenia podwozia.

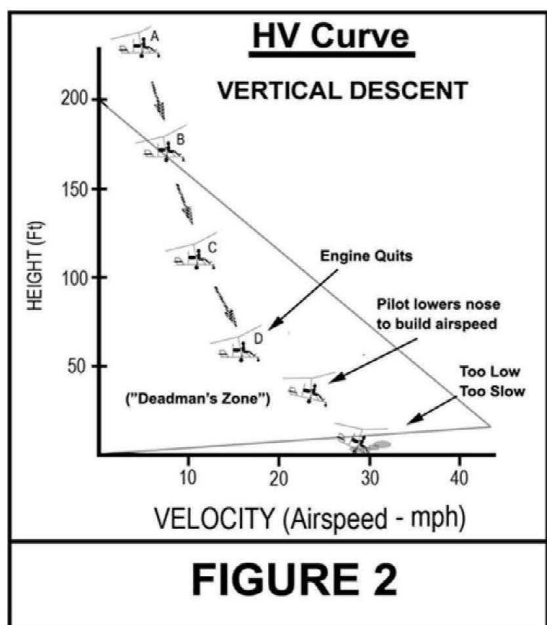
Wykres 3.
Krzywa H-V – zniżanie pionowe

Wszystkie wiroplaty wymagają wystarczającej wartości prędkości obrotowej wirnika nośnego i prędkości względem powietrza, by być w stanie „poderwać nos” i wykonać

bezpieczne lądowanie. W sytuacji, kiedy silnik nie może zapewnić wystarczającej ilości energii do lądowania, wiatrakowiec dysponuje jedynie swoją energią potencjalną wysokości i kinetyczną prędkości, którą musi wykorzystać w celu osiągnięcia wymaganego poziomu energii niezbędnej do wykonania bezpiecznego lądowania. Wysokość jest formą energii potencjalnej, którą można zamienić w energię kinetyczną prędkości obrotowej wirnika nośnego i prędkości postępowej podczas lądowania. Jedną z form energii jest również prędkość lotu, a w sytuacji kiedy okaże się za mała do wykonania bezpiecznego lądowania, pilot musi ją zwiększyć kosztem wysokości lub dostarczyć więcej mocy z silnika. Jeżeli natomiast silnik nie zapewnia mocy, cała energia potrzebna do lądowania musi pochodzić z posiadanej prędkości, którą pilot może zwiększyć kosztem posiadanej wysokości lotu. W tym przypadku wysokość była za mała, aby skutecznie rozpędzić wiatrakowiec i uzyskać prawidłową prędkość lotu oraz prędkość obrotową wirnika nośnego, a w konsekwencji siłę nośną.

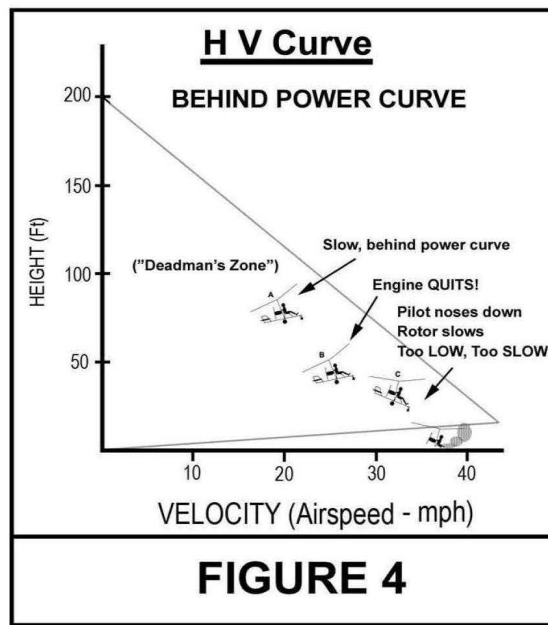
Wykres 4.
Krzywa H-V – lot „poza krzywą mocy”

Dla większości wiatrakowców nie stanowi zagrożenia wykonywanie lotów „poza krzywą mocy” – przy uniesionym nosie, przy dużej mocy w „zawieszeniu” na śmigle napędowym, ale w przypadku zachowania odpowiedniej wysokości lotu, która umożliwia odzyskanie pełnej kontroli nad wiatrakowcem w przypadku przerwy pracy silnika. Wiatrakowiec w locie z nosem uniesionym wysoko, w „zawieszeniu” na śmigle napędowym, sam już powoduje zmniejszenie prędkości obrotowej wirnika nośnego, ponieważ ciąg śmigła również przenosi składową ciężaru wiatrakowca. W sytuacji, kiedy nastąpi przerwa w pracy silnika, jak przedstawiono na powyższych wykresach, nagłe pochylenie nosa wpłynie na obniżenie obrotów wirnika nośnego,
