**MINISTERSTWO INFRASTRUKTURY
PAŃSTWOWA KOMISJA BADANIA WYPADKÓW LOTNICZYCH**

**RAPORT KOŃCOWY
WYPADEK**

Zdarzenie nr: 1387/10

Śmigłowiec Bell 407, SP-SKK

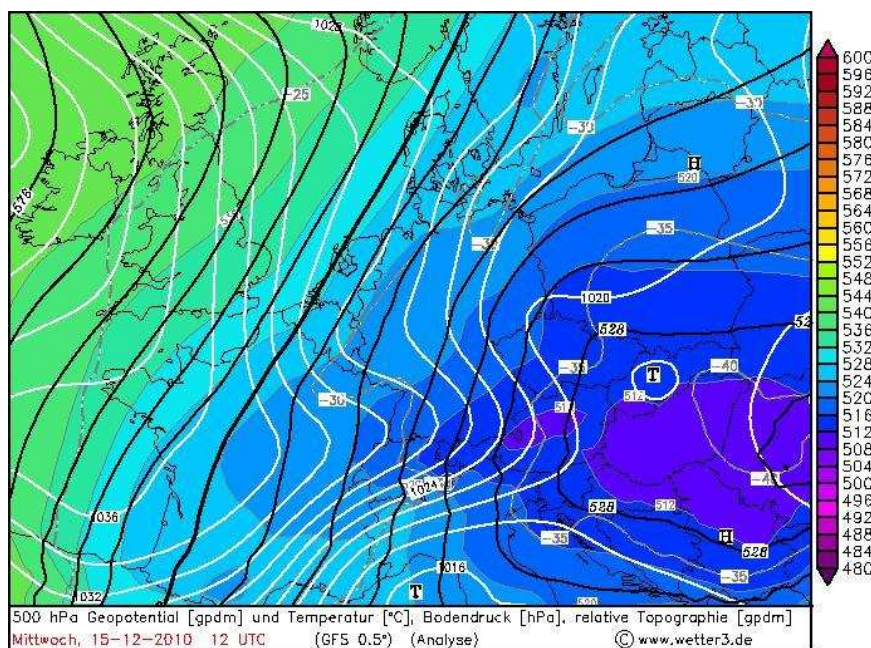
Na mapach łączących pole ciśnienia przy podłożu (białe linie) z temperaturą średnią dolnej połowy atmosfery 1000-500 hPa (kolorowe pasy) widać, że nad obszarem Rumuni i Morza Czarnego zalega zdecydowanie chłodniejsza od otoczenia masa powietrza, która sięga nad centralną i południową część kraju. Klin ciepłego powietrza sięgał znad Morza Północnego nad zachodnie Niemcy. Jednocześnie napływ przy podłożu (w warstwie granicznej) ujawniany poprzez pole ciśnienia był słaby, ale ze wschodu, co sprzyja utrzymywaniu się niskich temperatur, pełnego zachmurzenia warstwowego i słabych widzialności.

Rozkład ciśnienia i temperatury z godziny 12z, 15.12.10

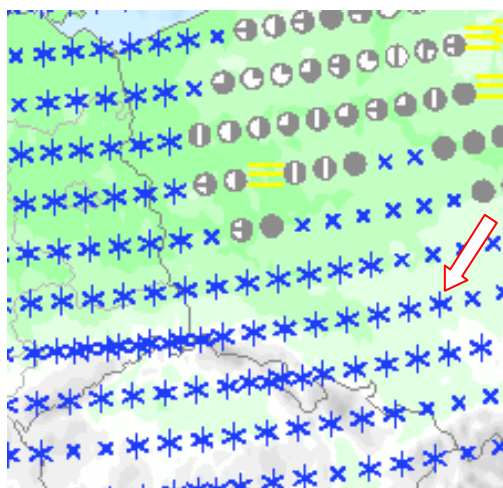
Opady i zachmurzenie godz. 06z 15.12.10

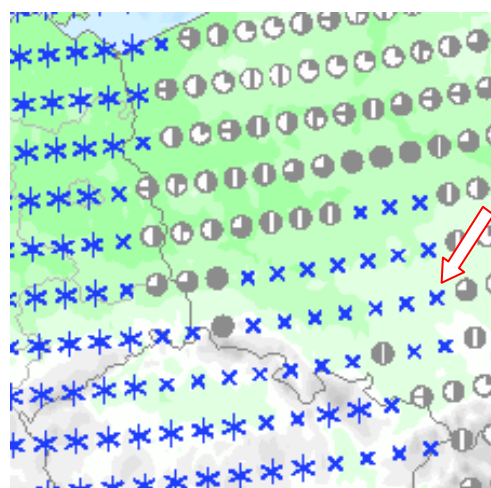
Opady i zachmurzenie godz. 12z 15.12.10

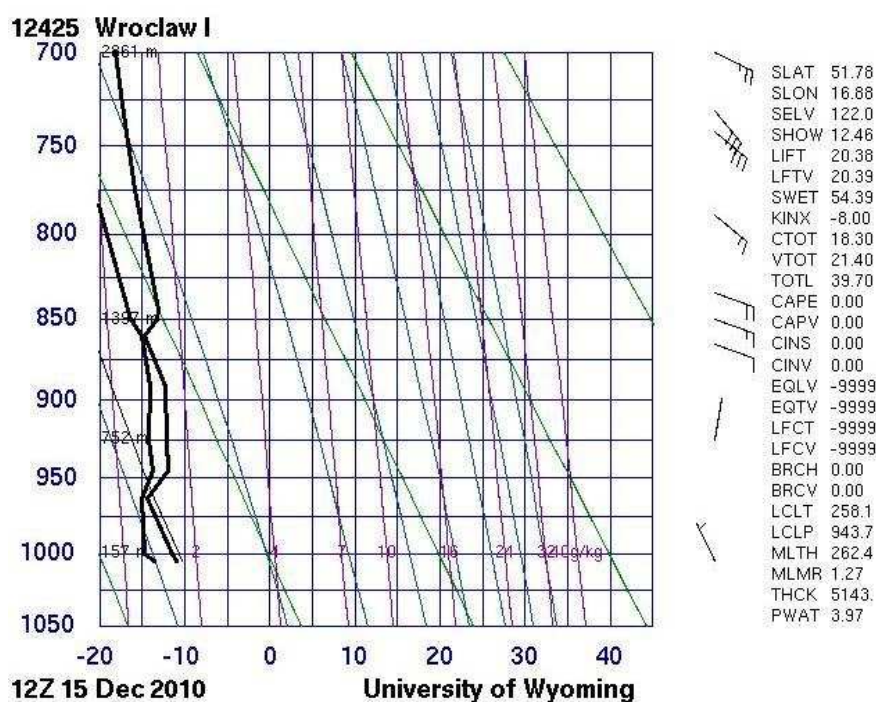
Adwekcja masy przy powierzchni ziemi była znikoma (1-3 m/s) z kierunku zmiennego. Od wysokości około 900 m zmienia się kierunek napływu na wschodni, umiarkowany. Oznacza to, że „poduszka” chłodnego powietrza z licznymi izotermiami miała ograniczoną grubość około 900 m. Ta warstwa chłodniejszego powietrza miała tendencję zalegania przy podłożu, natomiast wyżej występował wyraźny napływ ze wschodu. Ważne jest, że występują dwie inwersje (300 m i 1250 m) a cały sondaż wskazuje na stabilną, zimową masę powietrza.

Adwekcja mas powietrza godz. 12z 15.12.10

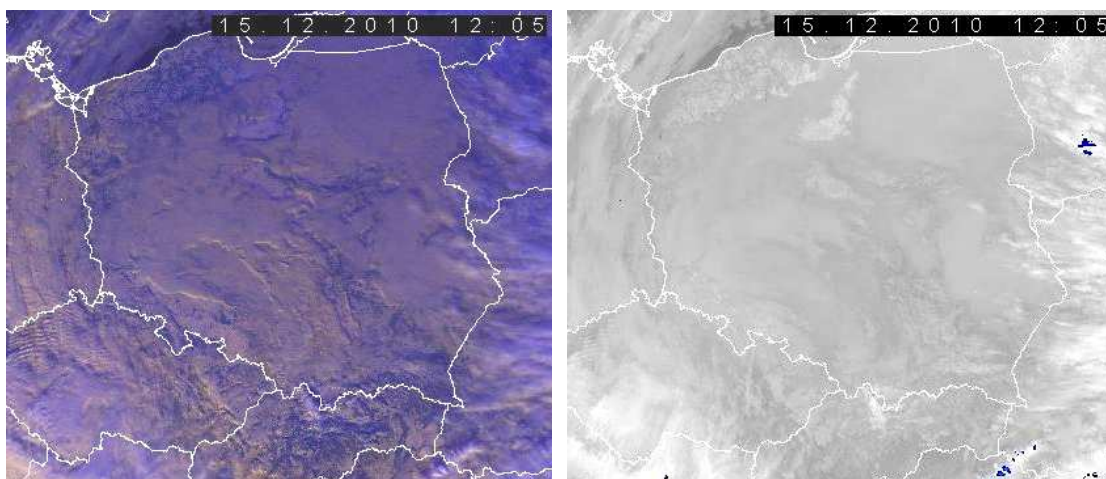
Na obu powyższych zdjęciach z godziny 12:05z widać, że system chmur warstwowych stratocumulus i stratus, o mało zróżnicowanej górnej powierzchni jest nad obszarem południowej Wielkopolski, częścią Górnego Śląska, Jurą i nad Śląskiem Opolskim. Nad Mazowszem, Kujawami i Pomorzem zachmurzenie jest mniejsze, z przerwami, co świadczy o wyższych podstawach i lepszych widzialnościach.

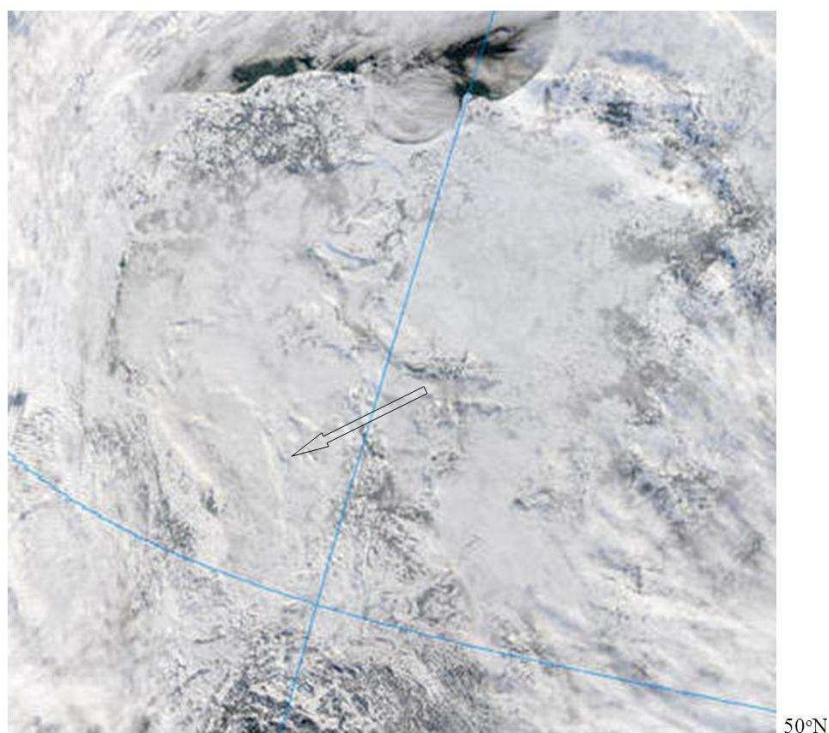
Na dokładniejszym zdjęciu o rozdzielczości 2 km z satelity AQUA z godziny 11:25z, widoczne są wyraźne zgrubienia chmur warstwowych nad Ziemią Wieluńską i południową Wielkopolską, które jakby leżą nad warstwowymi chmurami. Widoczna jest także przerwa w zachmurzeniu nad doliną środkowej Wisły (Mazowszem). Strzałka pokazuje orientacyjny kierunek lotu i miejsce wypadku.

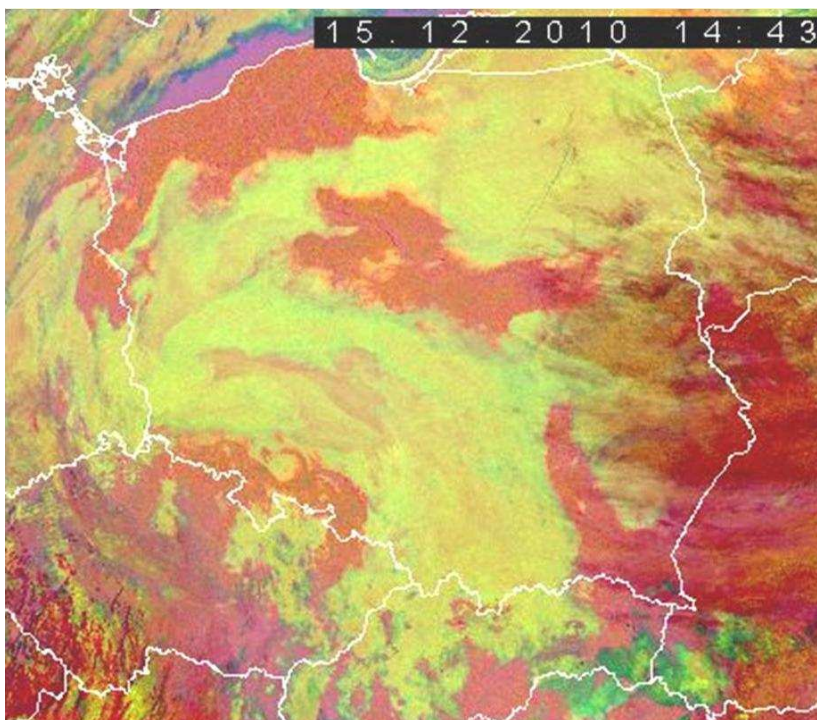
Kolejne zdjęcie satelitarne z godziny 14:43z (już po czasie wypadku) wykonane w specjalizowanym dla wykrywania mgły i chmur warstwowych stratus, formacie NM pobrane z serwera CHMI wyraźnie pokazuje, że nad Mazurami, Kujawami i północnym Mazowszem występowała warstwa chmur stratus, druga taka strefa leży łukiem od środkowej Wielkopolski przez Ziemię Łódzką i Wieluńską, po Jurę, Śląsk Górny i Opolski oraz zachodnią Małopolskę. O tym typie zachmurzenia warstwowego zalegającego w pobliżu podłoża mówi żółto-seledynowy kolor, rozpoznanego przez satelitę zachmurzenia.
