ALBUM ILUSTRACJI
z wypadku szybowca SZD-55 Promyk; D-8355
08 czerwca 2010 r., Polska Nowa Wieś [EPOP]

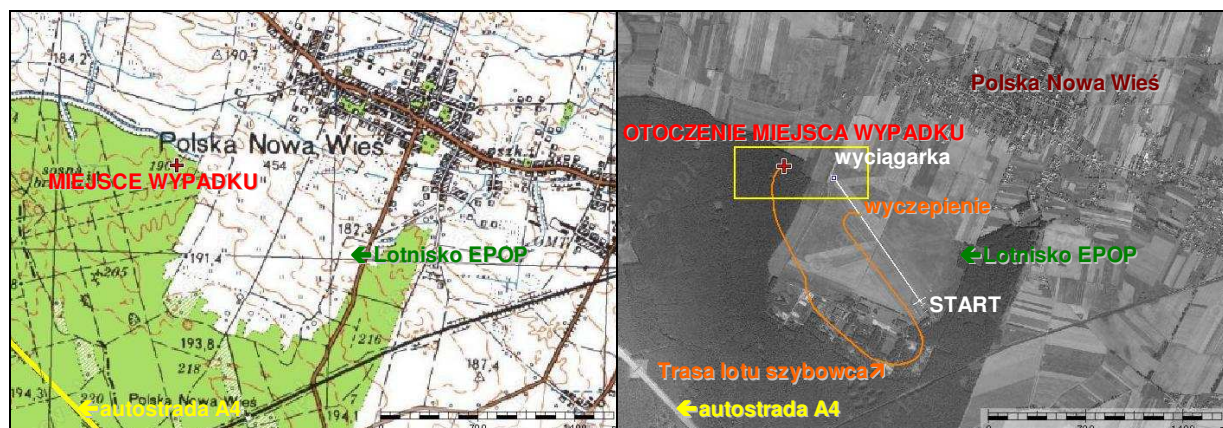
1, 2 – Miejsce wypadku i jego otoczenie oraz elementy sytuacji, zaznaczone na mapie topograficznej i fotomapie lotniska w Polskiej Nowej Wsi (EPOP) [www.geoportal.gov.pl]

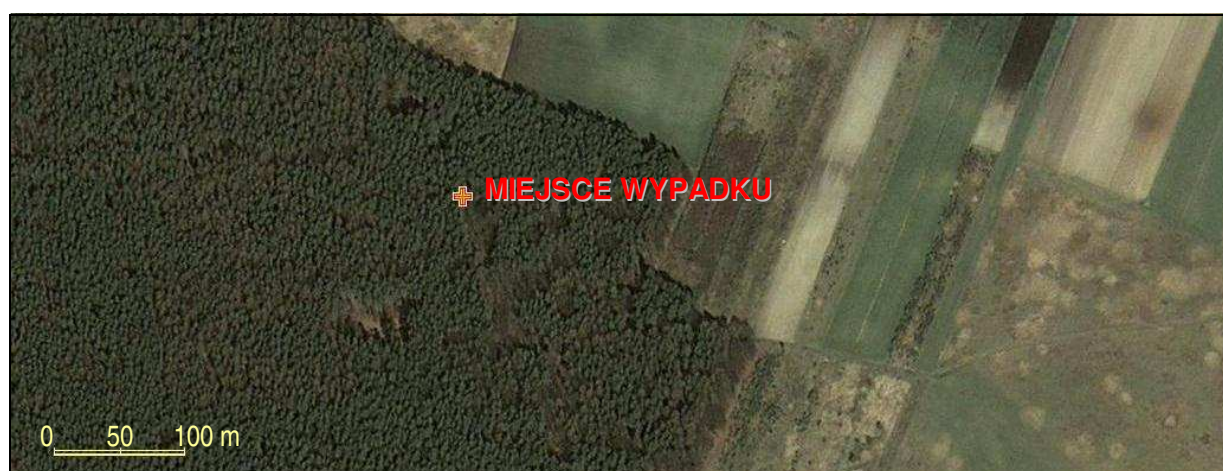
3 – Otoczenie miejsca wypadku na fotomapie kolorowej [www.zumi.pl]. Współrzędne miejsca wypadku wg GPS: N50°38'12" / E017°46'06" / H=201 m AMSL.

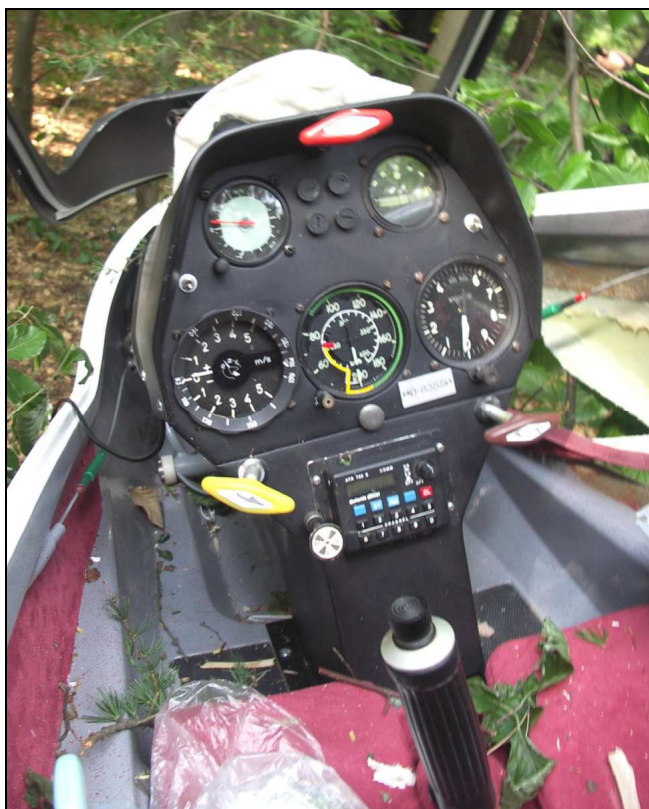
16 – Wnętrze kabiny i tablica przyrządów.
