## **RAPORT KOŃCOWY**

### **z badania zdarzenia statku powietrznego o maksymalnym ciężarze startowym nie przekraczającym 2250 kg\***

**6. Rodzaj, typ, znaki rozpoznawcze, właściciel statku powietrznego, użytkownik, opis uszkodzeń:**

Znaki rozpoznawcze: SP-DIF.

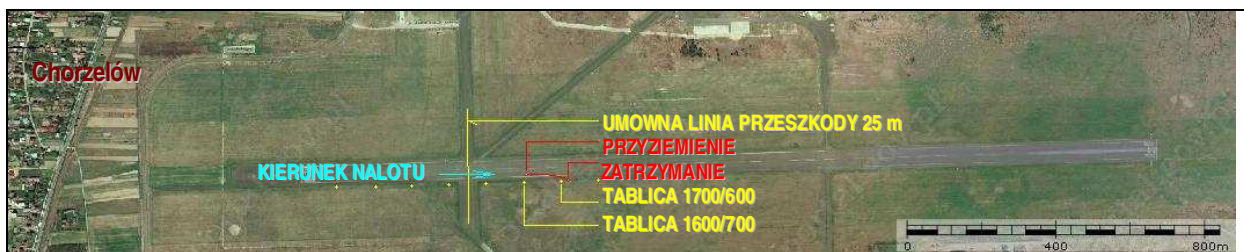
Pas startowy lotniska Mielec [EPML] na fotomapie z zaznaczonymi elementami sytuacji wypadku [podkład: geoportal].

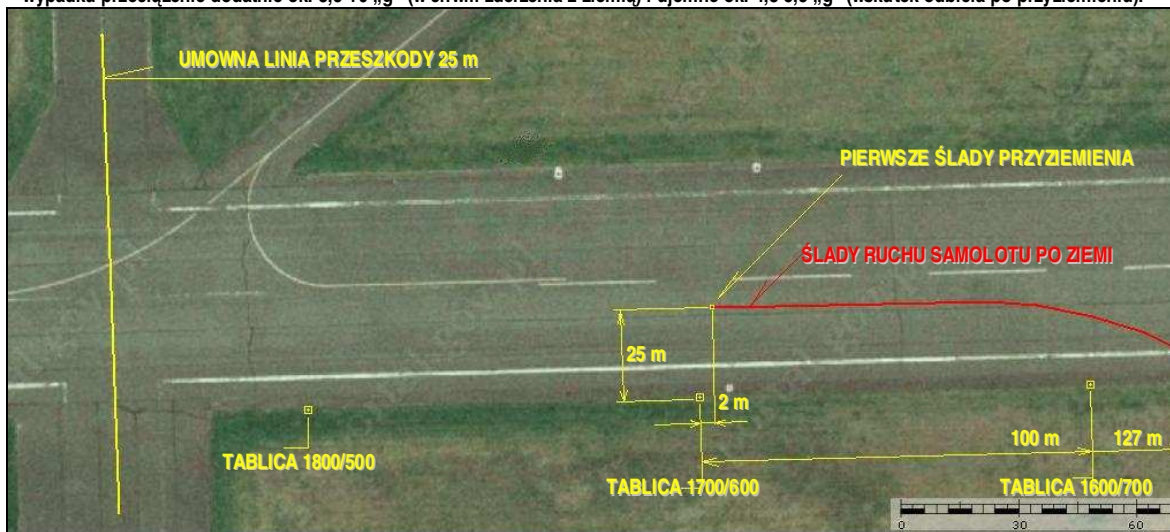
Najbliższa okolica miejsca wypadku na fotomapie z zaznaczonymi elementami sytuacji [podkład: geoportal].

W następstwie uderzenia nastąpiło wyłamanie podwozia przedniego i kół podwozia głównego samolotu. Samolot przemieszczał się po pasie łamiąc łopaty śmigła z jednoczesną utratą kierunku w prawo o 30<sup>0</sup> względem osi pasa. Po przemieszczeniu się na odległość 127 m samolot zatrzymał się. Samolot został zniszczony / zdjęcia zniszczenia poszczególnych

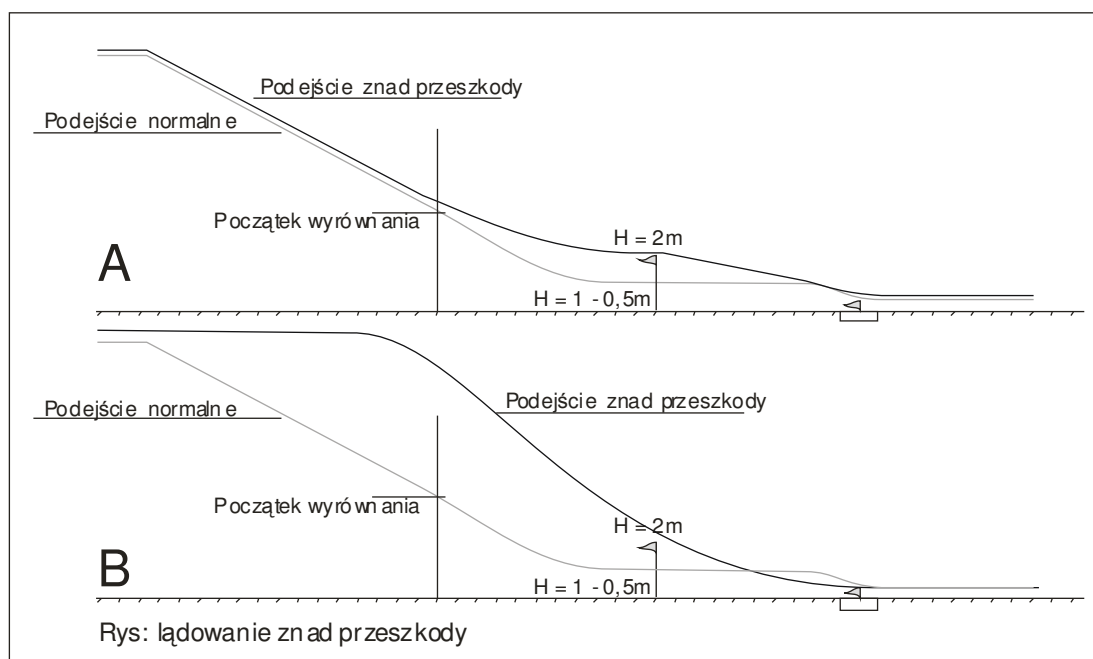
Lądowanie znad przeszkody jest zaprzeczeniem klasycznego - bezpiecznego lądowania. Wynika to z faktu, że lądowanie wykonuje się z założonym błędem. Wyrównanie należy robić na większej wysokości lub w innym miejscu. Jak pokazano na rysunku, w przypadku A (lądowania znad bramki), pilot nie mógł przeprowadzić wytrzymania, ponieważ w połowie jego drogi, znajdowała się bramka. Musiał, więc wyżej wyrównywać i bez wytrzymania, twardo lądować, a właściwie spadać. W przypadku B, pilot wykonywał strome podejście, wprowadzając samolot na okołokrytyczne kąty natarcia i wystrzegając się ślizgu, na dość dużych obrotach, opadał na pas lądowania.
