**MINISTERSTWO INFRASTRUKTURY
PAŃSTWOWA KOMISJA BADANIA WYPADKÓW LOTNICZYCH**

RAPORT KOŃCOWY

Zdarzenie nr: 619/10

Statek powietrzny: F-100, D-AGPH

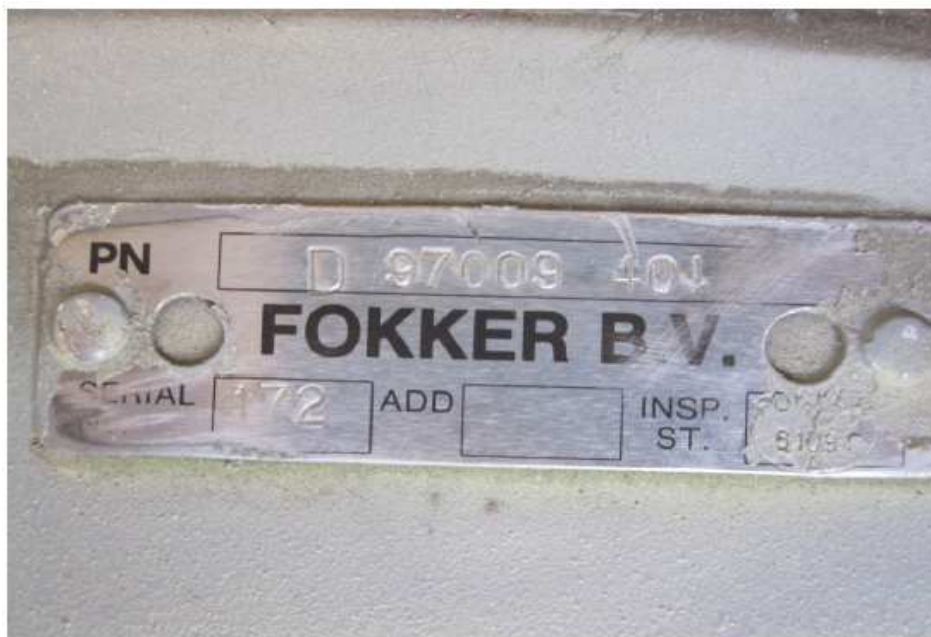
Tabliczka znamionowa Fokker
Zdjęcie 3

1. Osłona radaru została zidentyfikowana przez dwa różne numery katalogowe. Jeden numer znajduje się na tabliczce znamionowej Fokker BV przynitowanej na ramie obudowy i ma treść D97009-401 oraz numer seryjny 172. Drugi numer jest naniesiony tuszem i ma treść D97009-401P oraz numer seryjny 1038AL, jest on nadany podczas naprawy przez NORDAM Texas w dniu 16 października 2000 roku. Patrz zdjęcia 3 i 4. Ten numer jest nieznany dla Fokker Services. Krótkie dochodzenie dotyczące danych remontowych osłony radaru wykazało, że osłona została wydana przez zakład po naprawie z numerem D97009-401P (patrz rozdział 6).

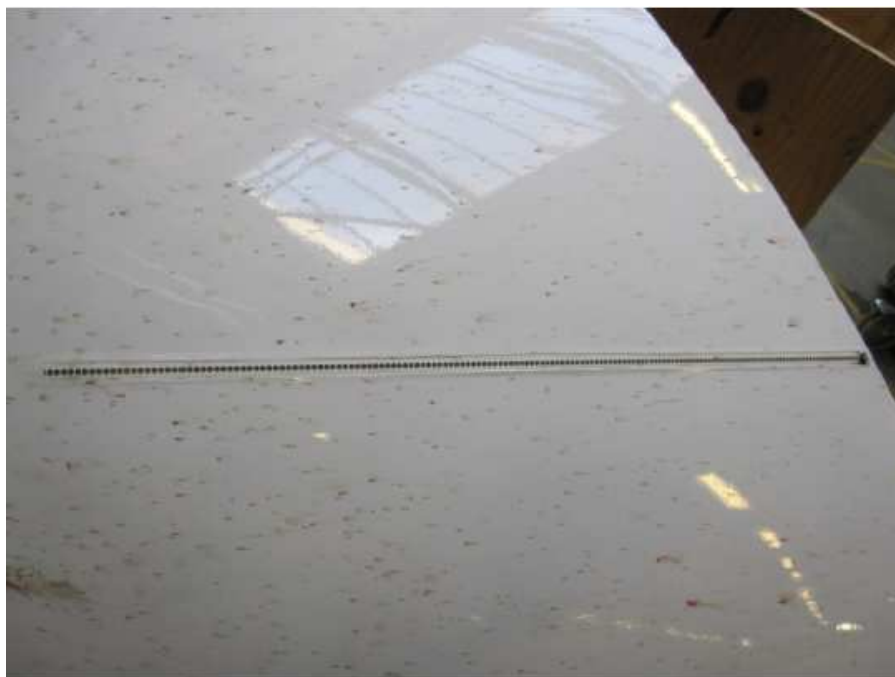
*Pas odgromnika (rozpraszacza ładunku)
Zdjęcie 9*

- 3.3. Pasy odgromnika (rozpraszacza ładunku) (wypukłe) są za pomocą uziemienia/mocowania przytwierdzone do ramy osłony. Patrz zdjęcia 9 i 10.

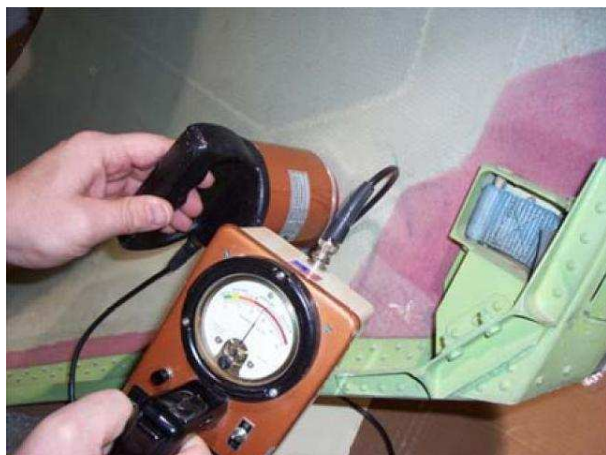
Podczas przeprowadzonego badania osłony radaru S/N 172 i przed usunięciem próbek, osłona radaru była sprawdzona na zawartość wilgoci poprzez użycie przyrządu wyprodukowanego przez Moisture Register Products, Mod.: A8-AF, SN: 5D0387. (Patrz fotografie 7 i 8) Znalaziono kilka obszarów z dużą zawartością wilgoci (głównie

Figure 7
Moisture Meter used to determine location of moisture in Radome

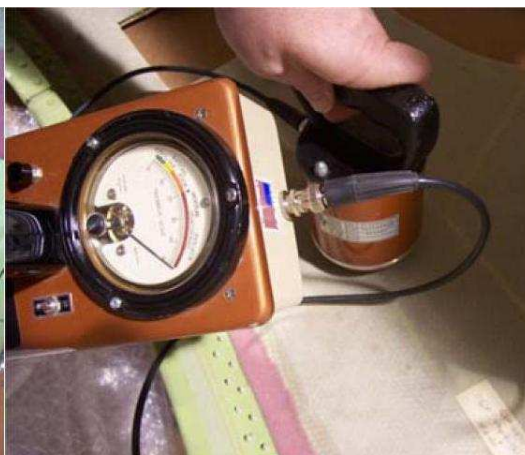
Figure 8
Moisture Meter used to determine location of moisture in Radome

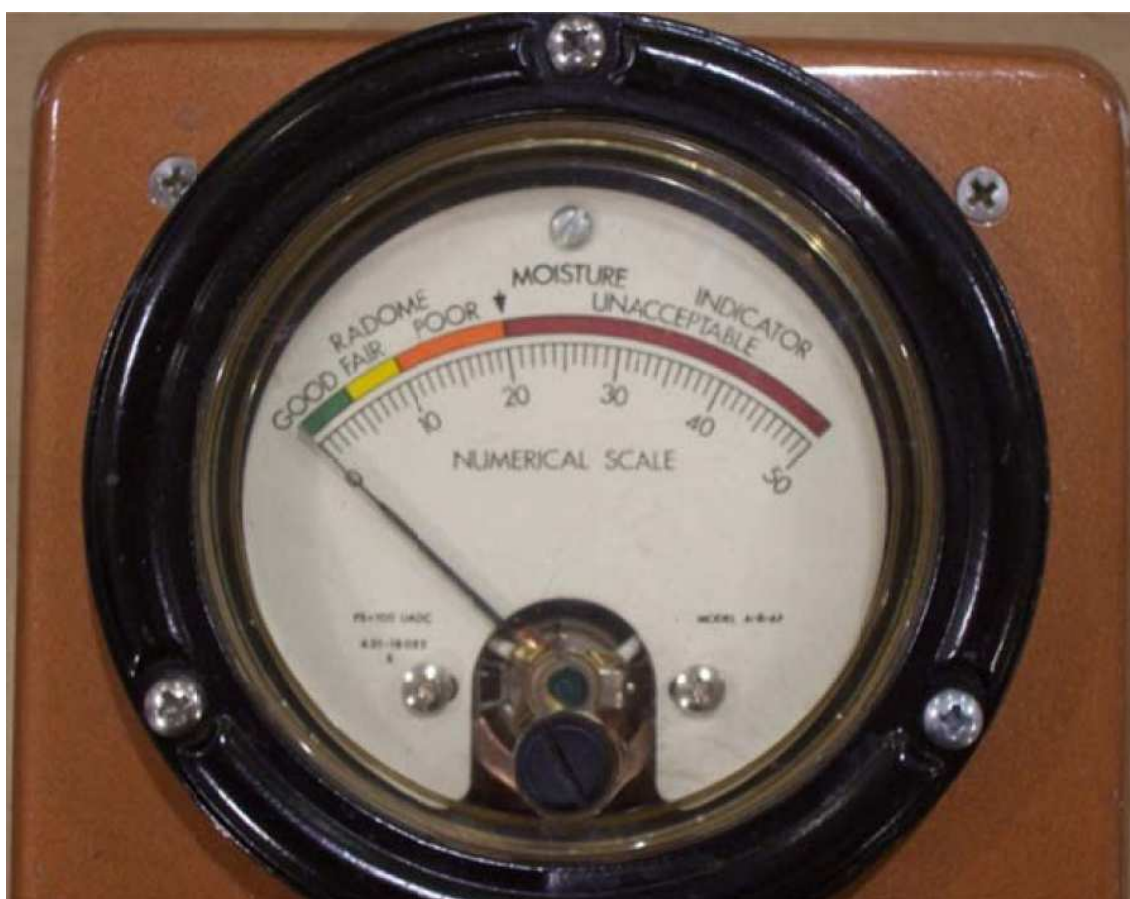
Close up of face of moisture meter with moisture reading ranges
