## Informe técnico A-018/2011

Accidente ocurrido el día  
6 de junio de 2011, a la  
aeronave CESSNA 182 T,  
matrícula SP-CFM, en el  
aeropuerto de Asturias

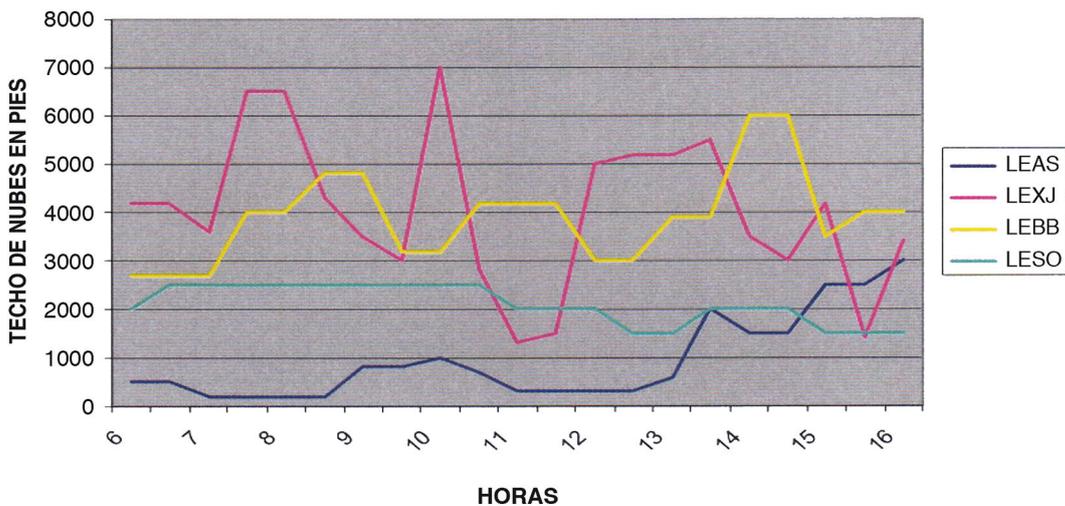
Figura 3. Techos de nubes en los distintos aeropuertos

En la gráfica de la figura 3 se puede ver el techo de nubes que había en los distintos aeropuertos próximos a la trayectoria de la aeronave desde las 6:00 h (UTC) hasta las 16:00 h (UTC)

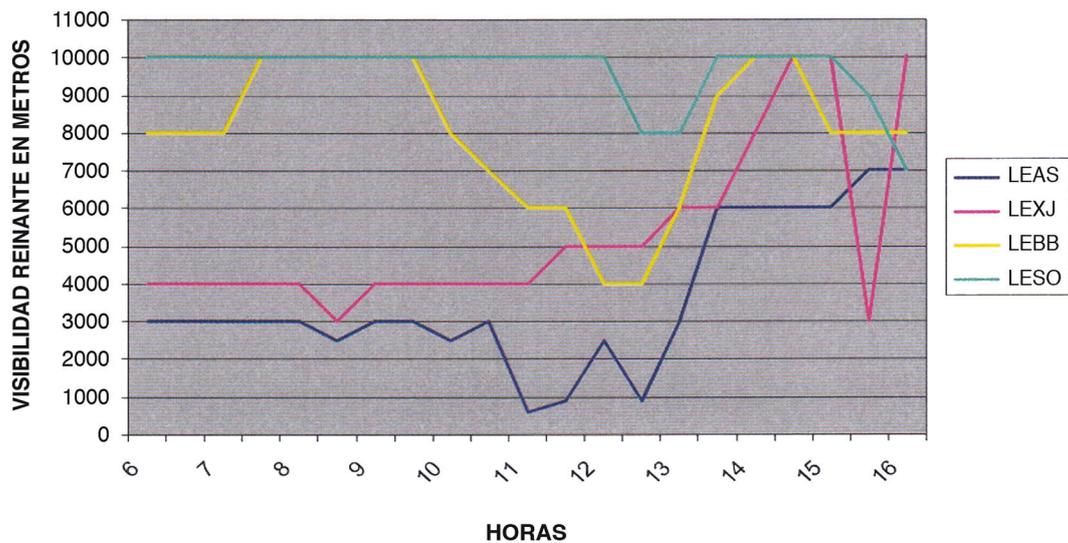
Figura 4. Visibilidad en los distintos aeropuertos

En la gráfica de la figura 4 se puede ver la visibilidad en esos aeropuertos en ese intervalo horario.
