ALBUM ILUSTRACJI
z wypadku samolotu ultralekkiego
Skyleader GP One; OK-PUA 66
19 maja 2011 r., lotnisko Żar k/Żywca [EPZR]

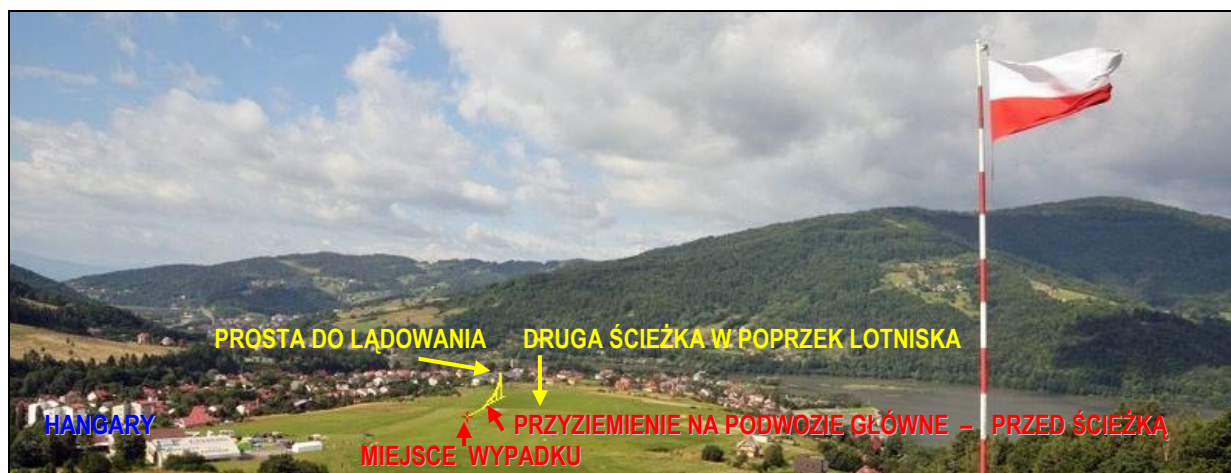
4 – Lotnisko Żar widziane z tarasu hotelu – zaznaczona prosta do lądowania i elementy sytuacji [na podst. zdjęcia P.Piotrowskiego].

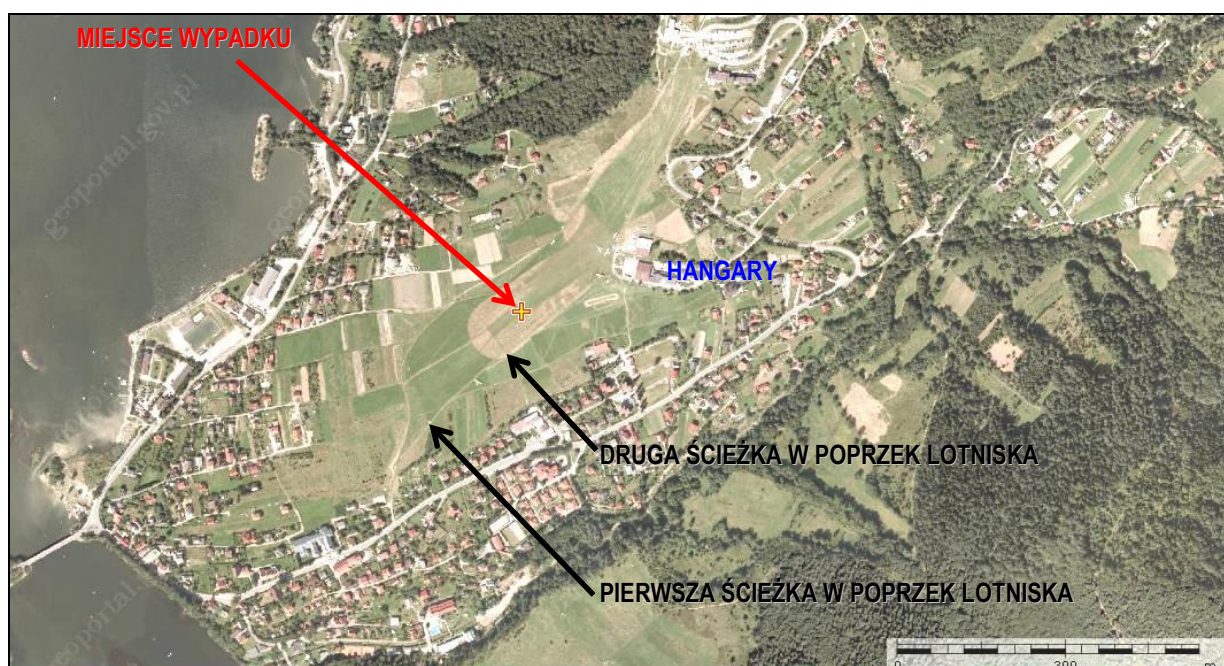
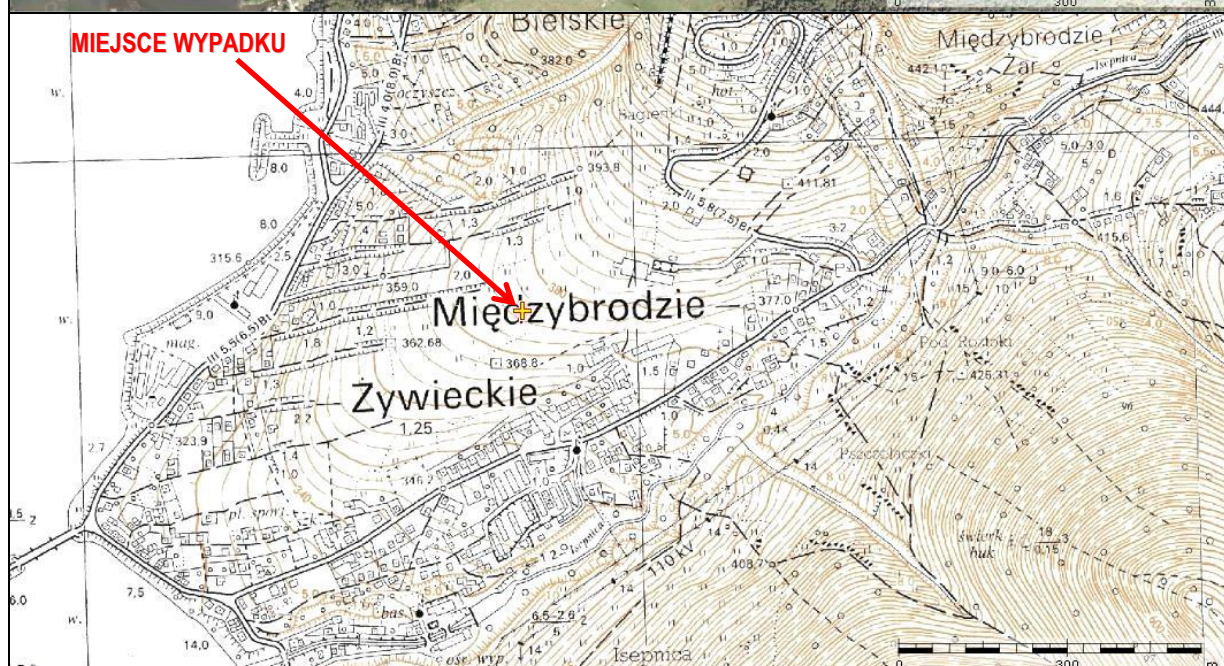
5, 6 – Miejsce wypadku zaznaczone krzyżykiem na ortofotomapie (u góry) warstwicowej mapie topograficznej najbliższej okolicy lotniska Żar [geoporta].

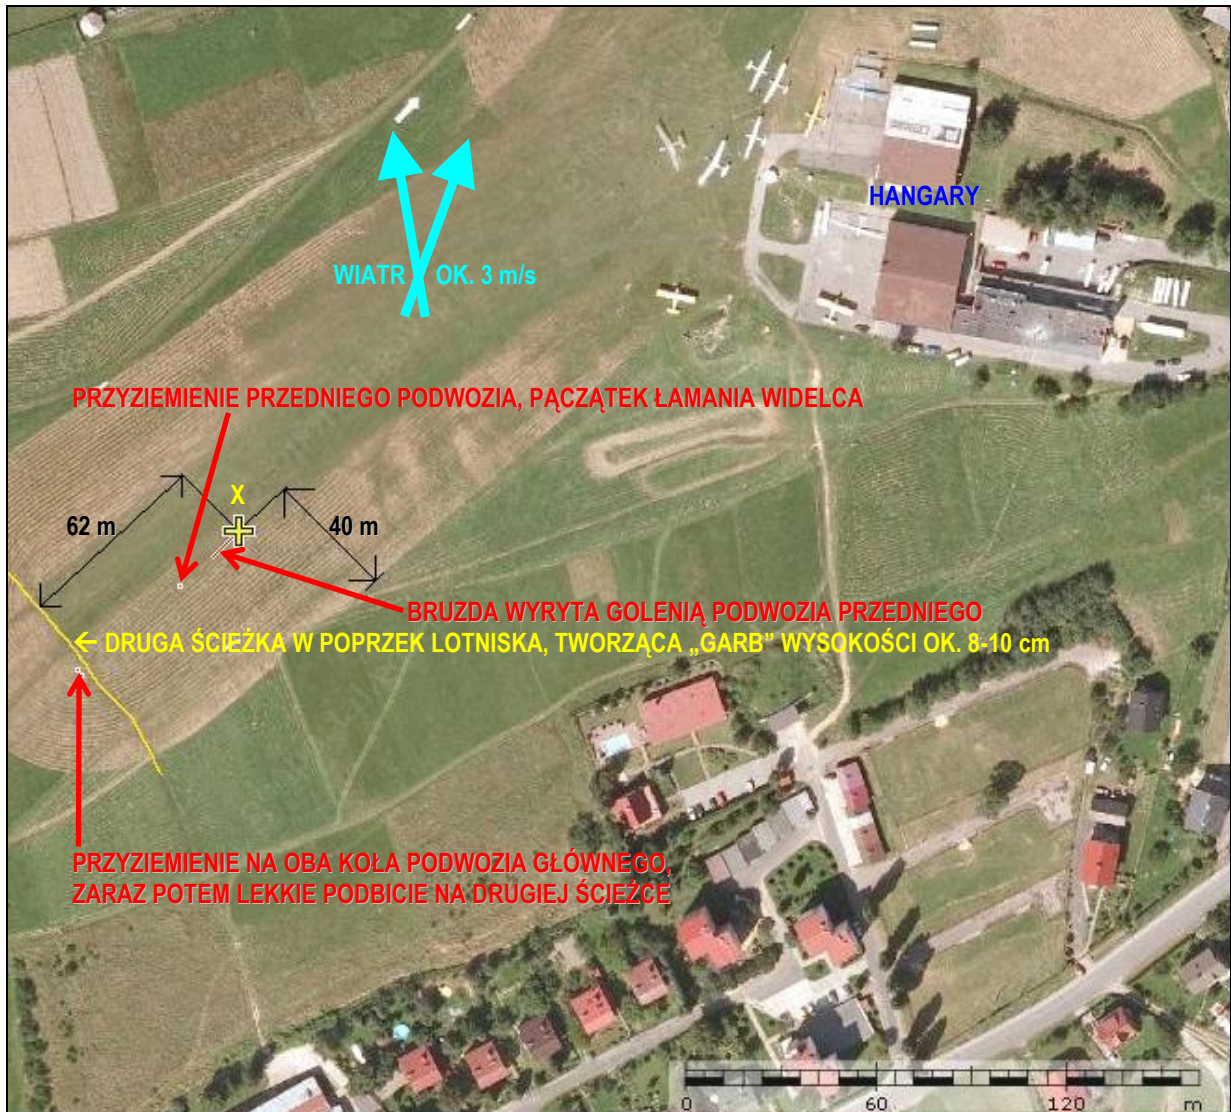
7 – Najbliższe otoczenie miejsca wypadku z naniesionym położeniem miejsca wypadku i zaznaczonymi elementami sytuacji. [geoporta].

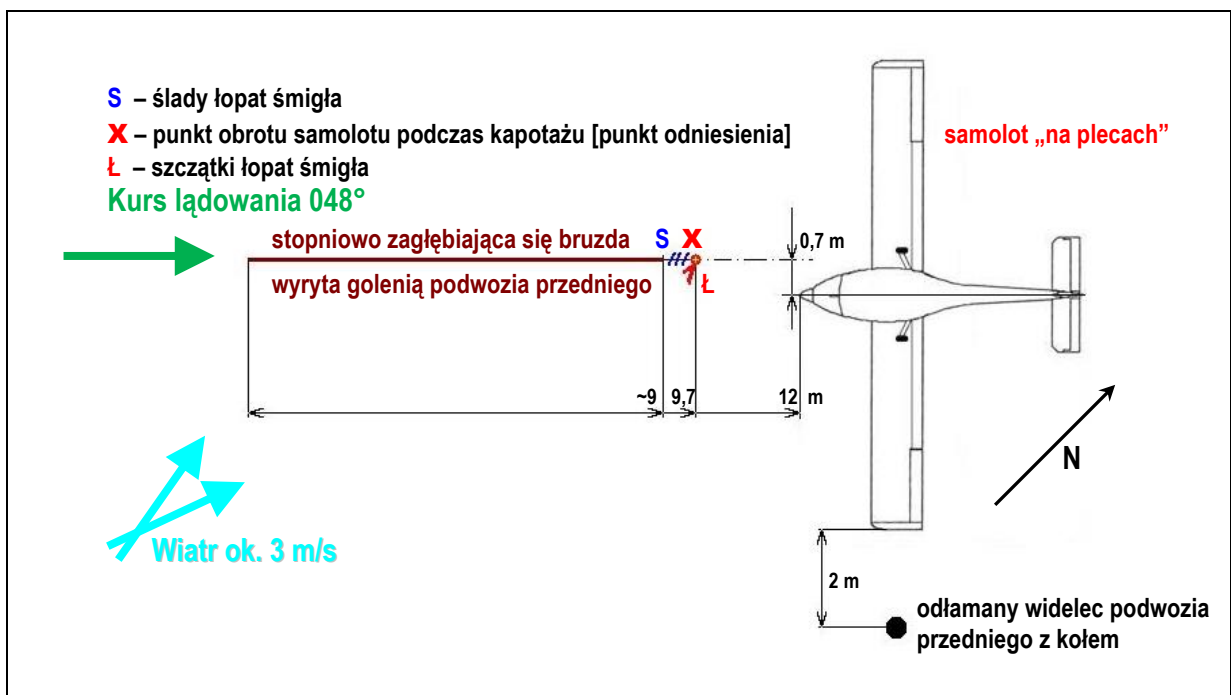
8 – Szkic miejsca wypadku z wymiarami. Współrzędne geograficzne miejsca wypadku (punktu obrotu podczas kapotażu, zaznaczonego na ilustracji 7 i na szkicu powyżej jako „X”): N 49°46'14,82" / E 019°13'08,11".

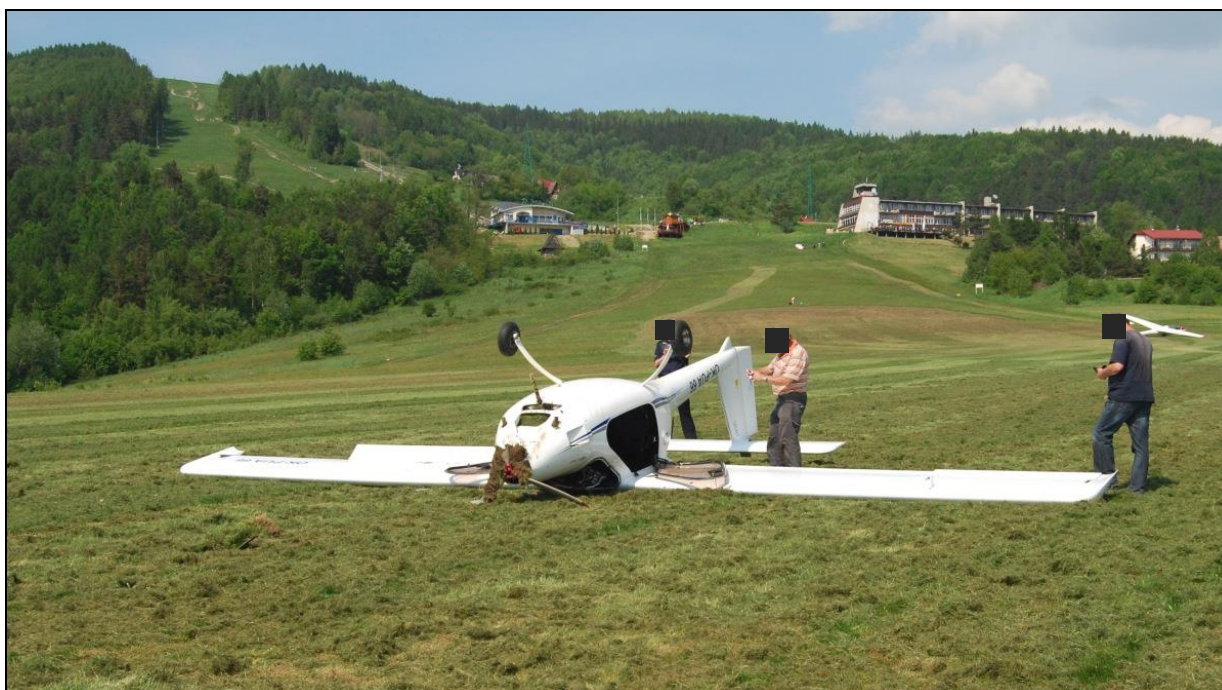
17 – Samolot na miejscu wypadku, widok ogólny. [fot.B.Drenda]

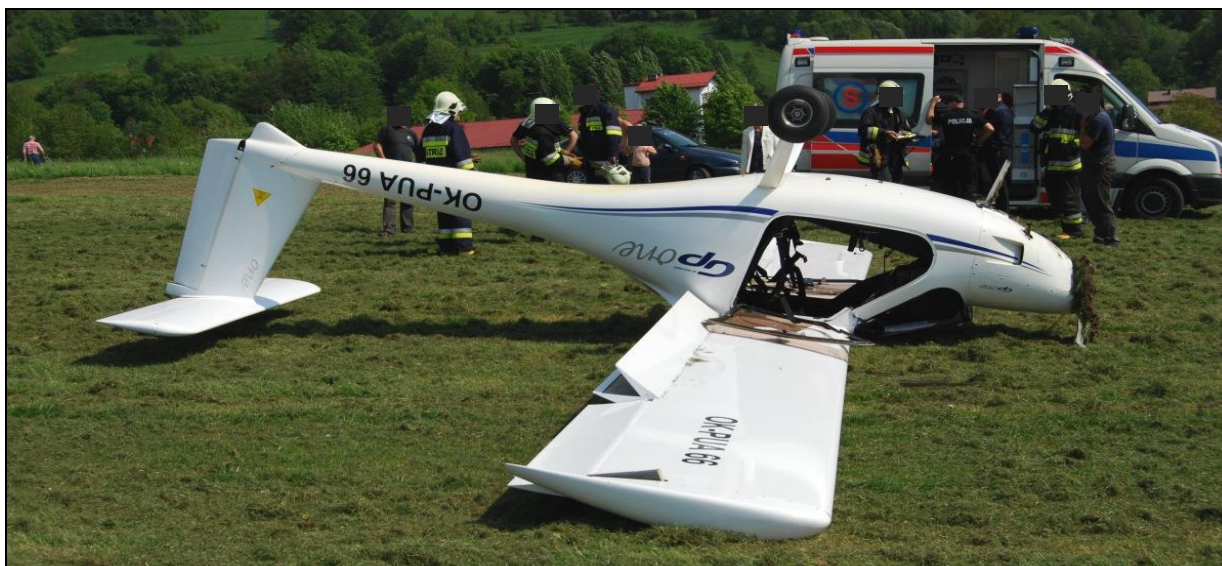
18 – Samolot na miejscu wypadku, widok na jego lewą burtę. [fot.B.Drenda]

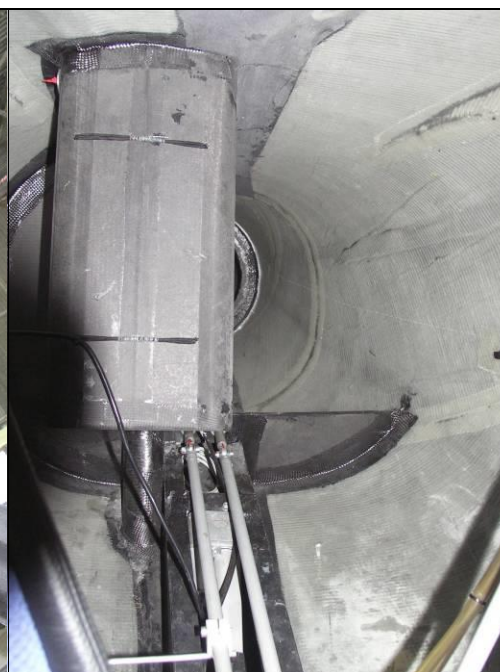
40 – Wnętrze tylnej części kadłuba. Widoczne popychacze sterowania i zasobnik spadochronowego systemu ratowniczego GRS.

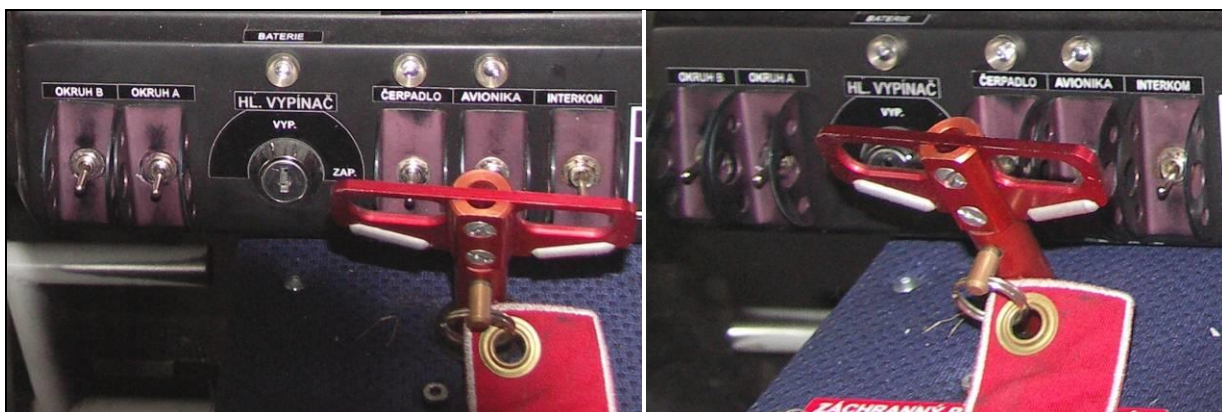
47, 48 – Widok na centralny pulpit przełączników instalacji elektrycznej i uchwyt aktywowania spadochronowego systemu ratowniczego GRS. Widoczne położenia przełączników instalacji elektrycznej i włożona zawleczka zabezpieczająca uchwyt aktywacji systemu GRS.

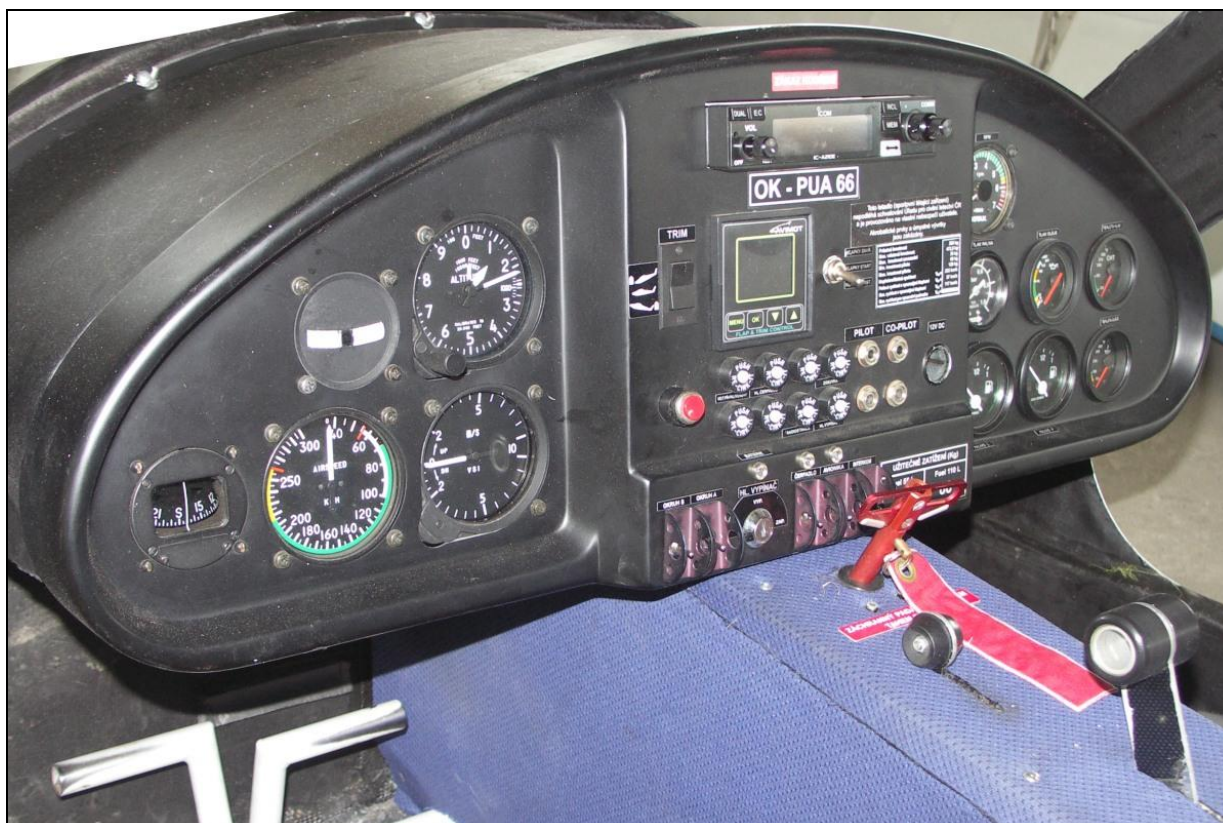
49 – Tablica przyrządów i pulpit środkowy, widok ogólny od strony lewej.

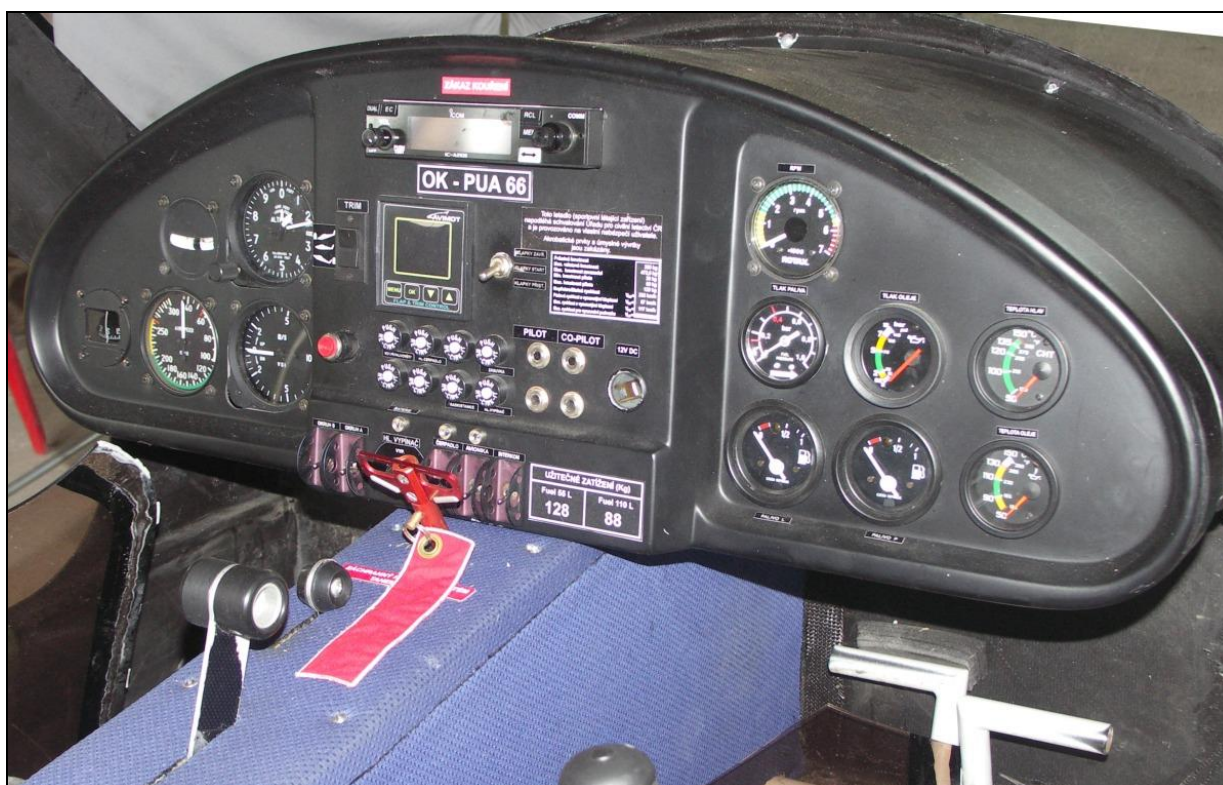
50 – Tablica przyrządów i pulpit środkowy, widok ogólny od strony prawej.
