Informe técnico A-015/2011

Accidente ocurrido el día 6
de junio de 2011, a la aeronave
CIRRUS SR-22, matrícula SP-AVD,
en la prolongación de la pista 29
del aeropuerto de Asturias

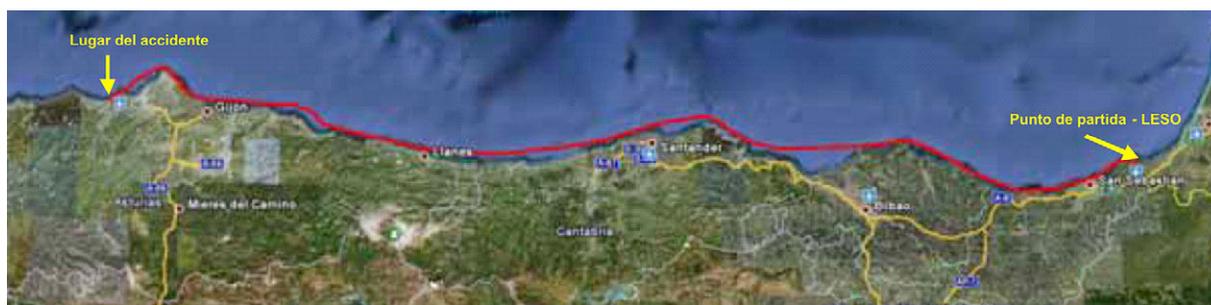
Figura 5. Ruta completa obtenida del MFD

En las figuras 5 y 6 están representadas la ruta completa y el trazado de los últimos instantes de vuelo extraídos del MFD. En el ANEXO A están reflejados los últimos 5 minutos de vuelo. La figura 7 presenta el perfil de alturas.
