ALBUM ILUSTRACJI
z wypadku szybowca SZD-50-3A Puchacz; SP-3491
11 lipca 2011 r., Nowy Targ

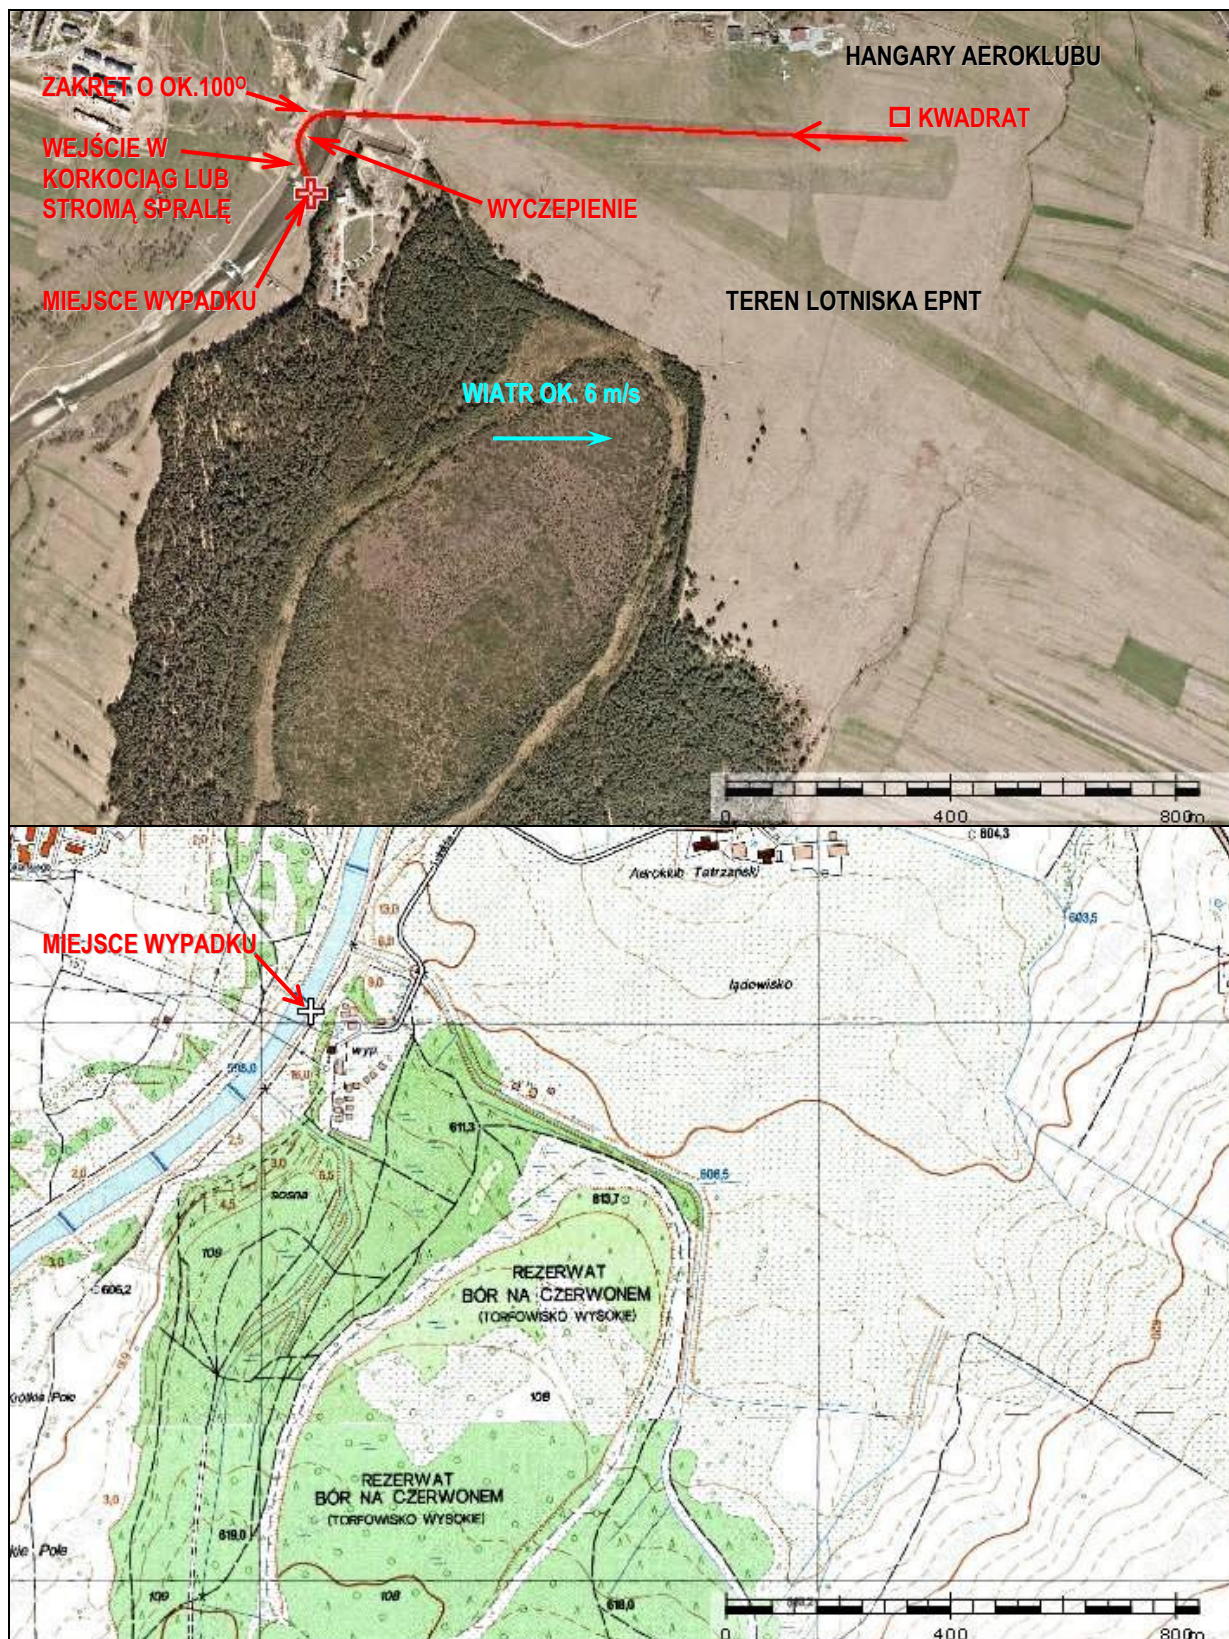
1, 2 – Okolice miejsca wypadku z zaznaczonymi elementami sytuacji, pokazana na ortofotomapie i mapie topograficznej. Współrzędne miejsca zderzenia szybowca z ziemią: N49°27'53.92" / E020°02'11.81" [geoportal].

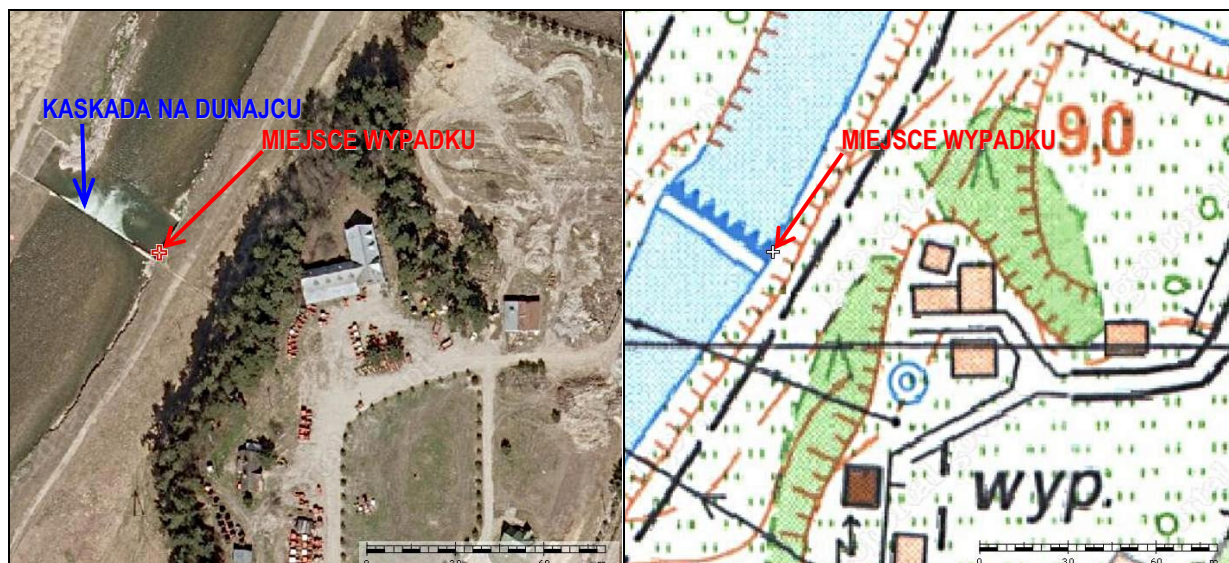
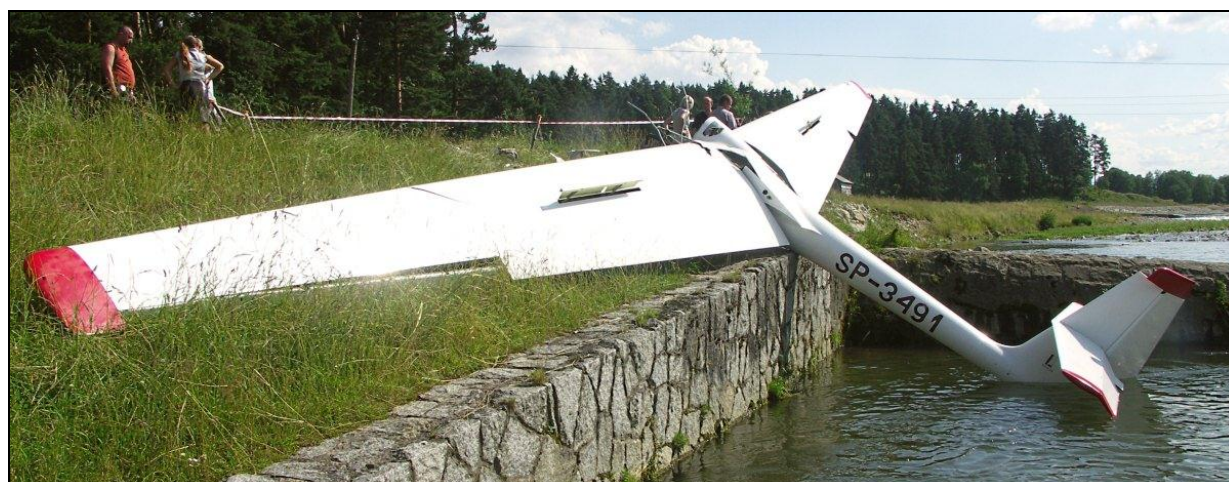
3, 4 – Najbliższe otoczenie miejsca wypadku na ortofotomapie i mapie topograficznej [geoportal].
