**MINISTERSTWO TRANSPORTU,
BUDOWNICTWA i GOSPODARKI MORSKIEJ
PAŃSTWOWA KOMISJA BADANIA WYPADKÓW LOTNICZYCH**

844/11

RAPORT KOŃCOWY

Samolot: AT 3 R100 Tourer version, znaki rozpoznawcze: SP-TAR,

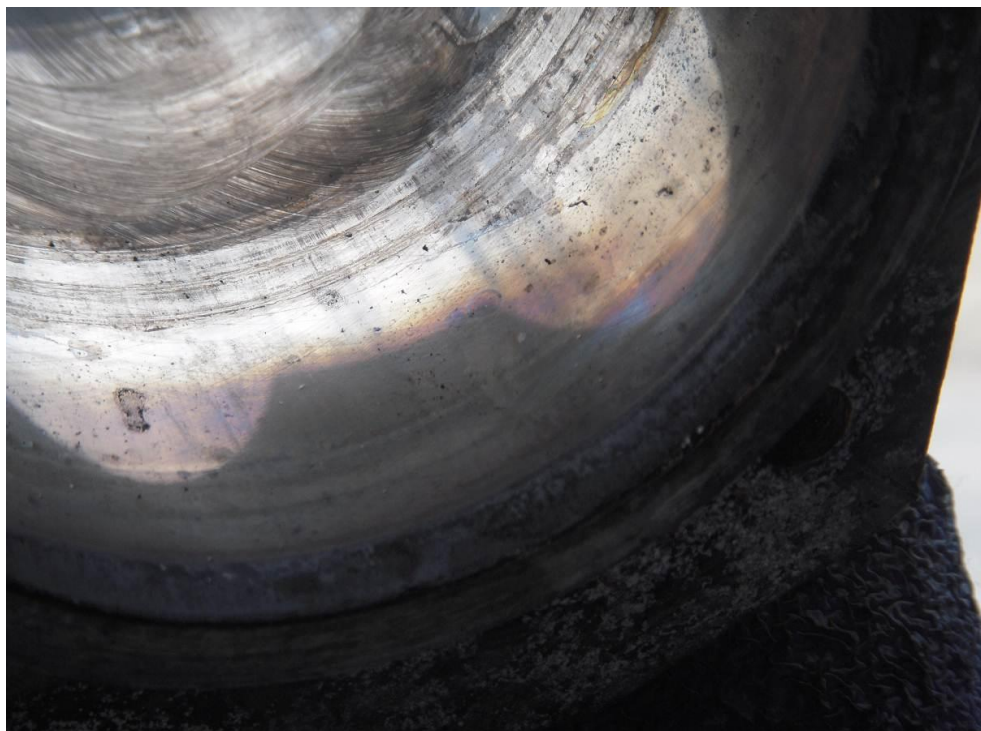
- Zdemontowano pokrywy zaworowe – nie stwierdzono uszkodzeń mechanizmów rozrządu w głowicach.
- Zdemontowano wszystkie głowice i tuleje cylindrowe. Ze względu na korozję powstałą po działaniach gaśniczych operacja ta była bardzo utrudniona, wyjaśnia to też problemy z obracaniem wałem głównym silnika. Dokonano oględzin wnętrza cylindrów i głowic oraz oględzin tłoków i pierścieni – ich wygląd odpowiadał czasowi pracy silnika oprócz cylindra nr 4, gdzie stwierdzono przygrzanie gładzi cylindra.

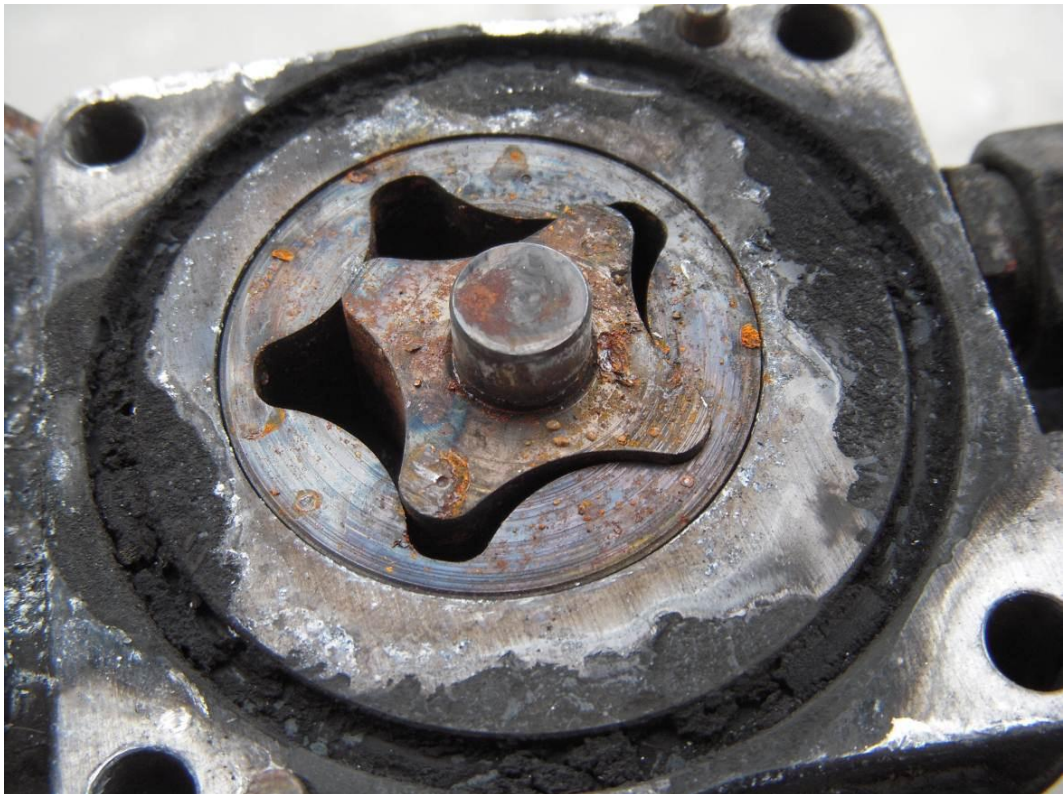
- Zdemontowano pompę oleju – stwierdzono ślady przegrzania.

Na podstawie przeprowadzonych oględzin można przypuszczać, że przyczyną częściowej utraty mocy tego silnika były zwiększone opory tarcia współpracujących elementów pompy oleju.

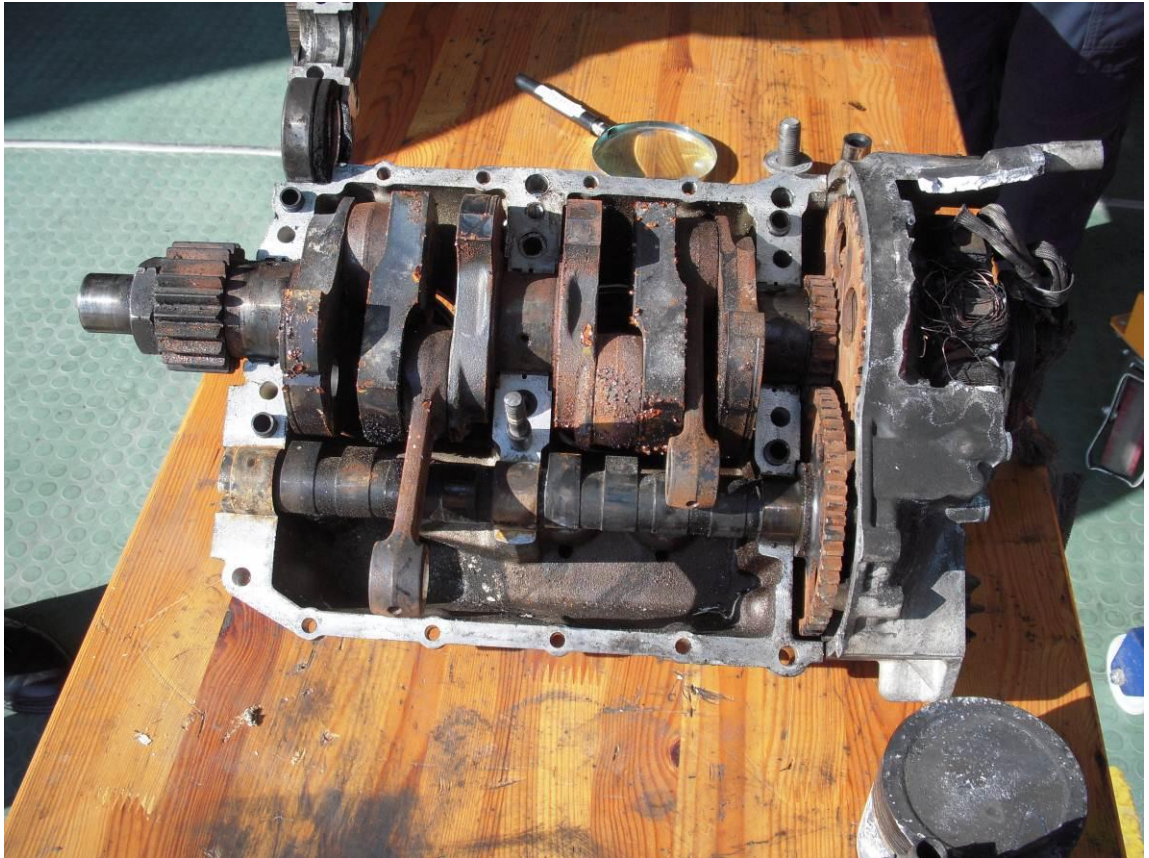
- Rozpółowano kadłub i wyjęto wał korbowy i wałek rozrządu.

- Wszystkie panewki główne wału korbowego posiadają uszkodzenia wokół otworów doprowadzających olej.

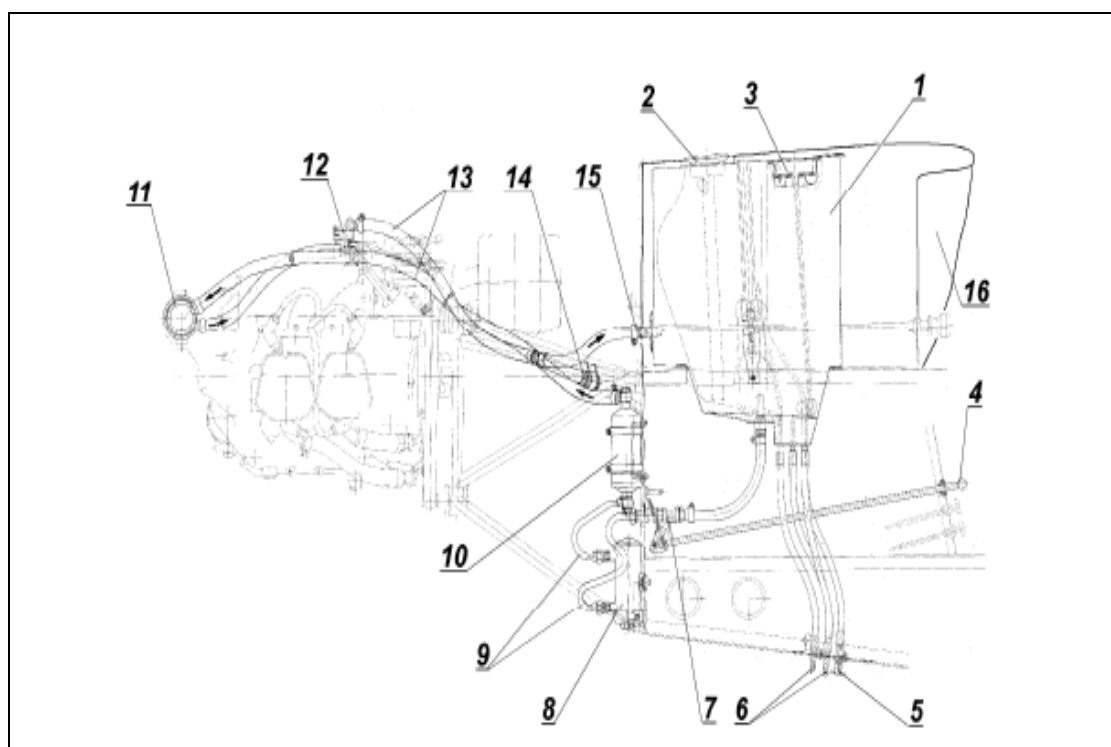
Schemat instalacji paliwowej przedstawiony jest na poniższym rysunku (Instrukcja Obsługi Technicznej). Instalacja paliwowa zabudowana jest po obu stronach przegrody ogniowej. Od strony kabiny znajduje się zbiornik paliwa (1) i zawór paliwa (7). W przedziale silnikowym, na przegrodzie ogniowej, znajdują się elektryczna pompa paliwowa (8) i filtr paliwa (10), które połączone są sztywnymi przewodami stalowymi (9).

Paliwo ze zbiornika (1) podawane jest do zaworu paliwa (7) a następnie sztywnym przewodem (9), przechodzącym przez ścianę ogniową, do elektrycznej pompy paliwowej (8), skąd

sztywnym przewodem (9) przepływa do filtra dokładnego oczyszczania (10) i dalej do silnikowej pompy paliwa (11).

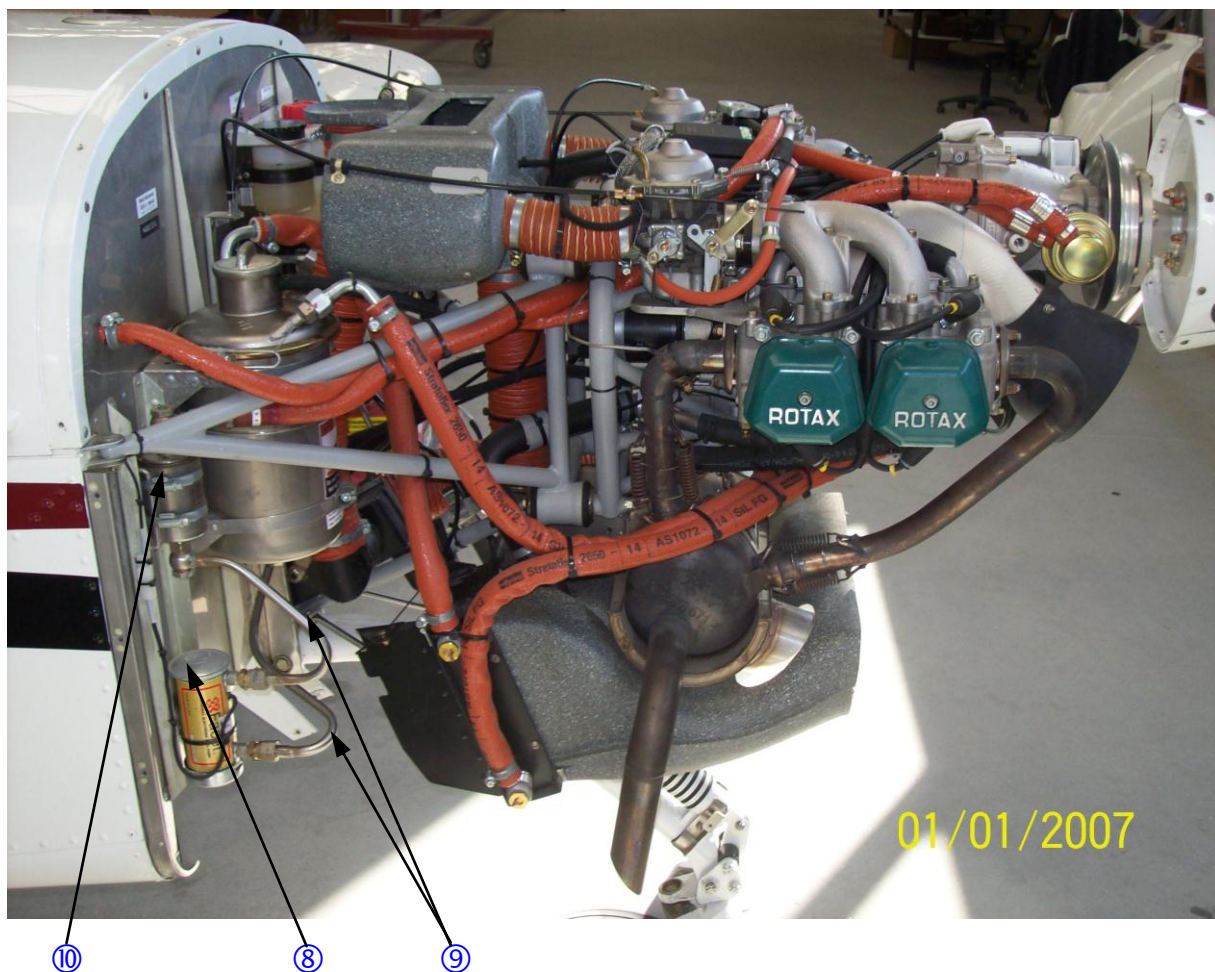
Zdjęcie przedziału silnikowego samolotu AT-3R100 (AERO Sp. z o.o.). Oznaczenia jak na schemacie instalacji paliwowej.

W wyniku uderzenia w ziemię doszło do zniszczenia przedziału silnikowego, co widać na poniższym zdjęciu z miejsca wypadku. W szczególności sztywne przewody paliwowe zostały rozerwane, a zgięcie łoża silnikowego spowodowało przysunięcie się do tych przewodów paliwowych rury wydechowej. Ponieważ zawór paliwowy pozostał otwarty i elektryczna pompa paliwa pracowała, z rozerwanych przewodów paliwowych na gorącą rurę wydechową (do wystąpienia usterki silnik pracował na parametrach startowych) lała się benzyna, co

doprowadziło do jej zapłonu. Pożar zniszczył przewody olejowe, a wypływający gorący olej dodatkowo podsycił pożar.

Z przeprowadzonych oględzin wynika, że przyczyną wybuchu pożaru był kontakt paliwa z gorącymi elementami silnika po pęknięcie sztywnych przewodów paliwowych w wyniku uderzenia samolotu w ziemię.
