**MINISTERSTWO TRANSPORTU,
BUDOWNICTWA I GOSPODARKI MORSKIEJ
PAŃSTWOWA KOMISJA BADANIA WYPADKÓW LOTNICZYCH**

RAPORT KOŃCOWY

zdarzenie nr: 1033/11

**SZD-36 Cobra 15A, SP-2907 i SZD-48-3 Jantar Standard 3,
SP-3384.**

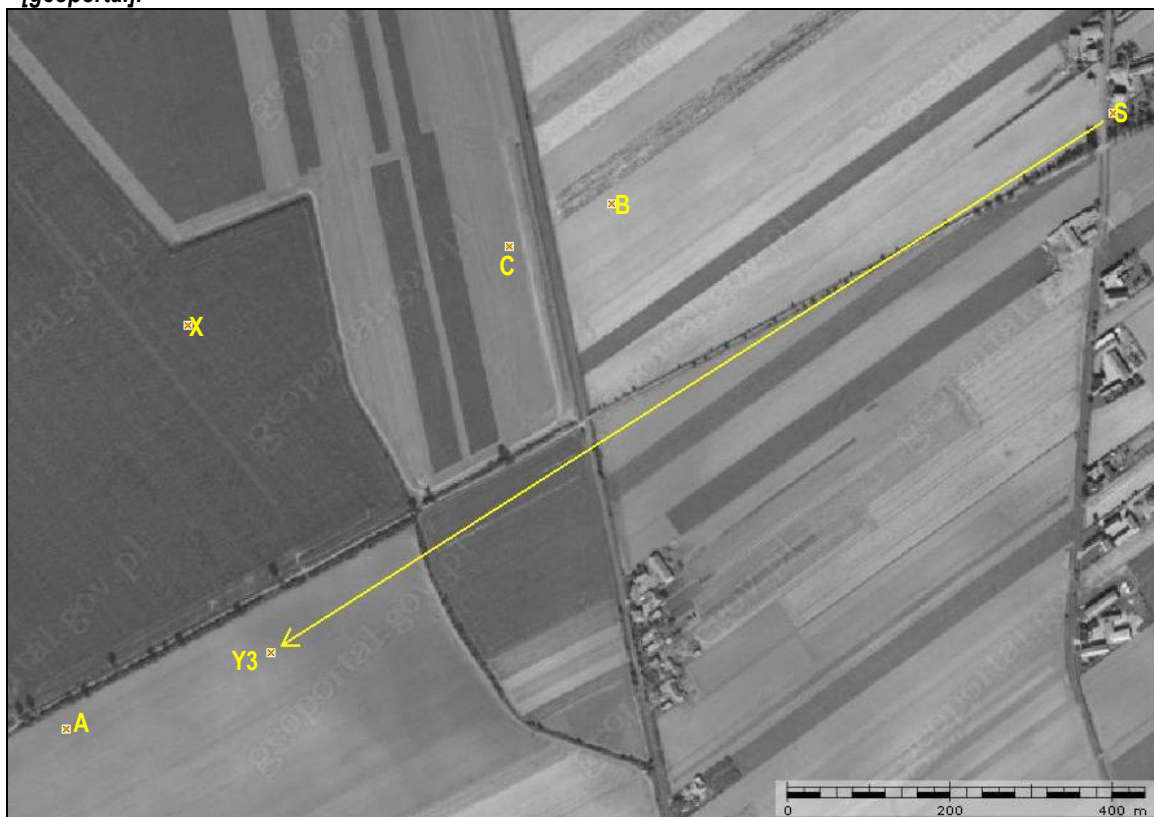
Najbliższe otoczenie miejsca wypadku z zaznaczonymi elementami sytuacji i położeniem elementów rozbitego szybowca SP-2907 [fotomapa: geoportal].

Zaznaczono trasę podejścia do lądowania szybowca SP-3384.

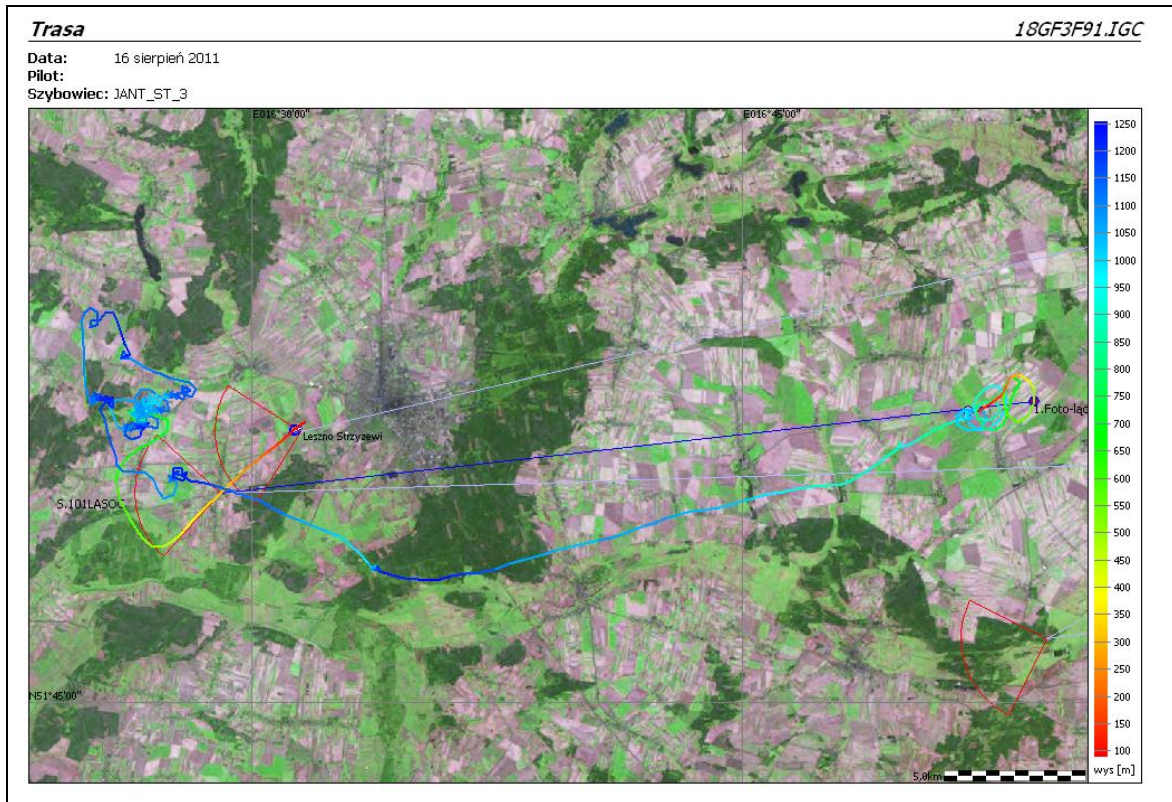
Wykonując powyższe czynności pilot szybowca „Y3” na tle zielonego pola zauważył szybowiec zniżający się w „rozległej spirali” do ziemi. Będąc cały czas w krążeniu i wykonując następny krąg, pilot już nie widział szybowca w powietrzu ani na ziemi. Pilot przerwał krążenie i przystąpił do wykonania manewru lądowania.

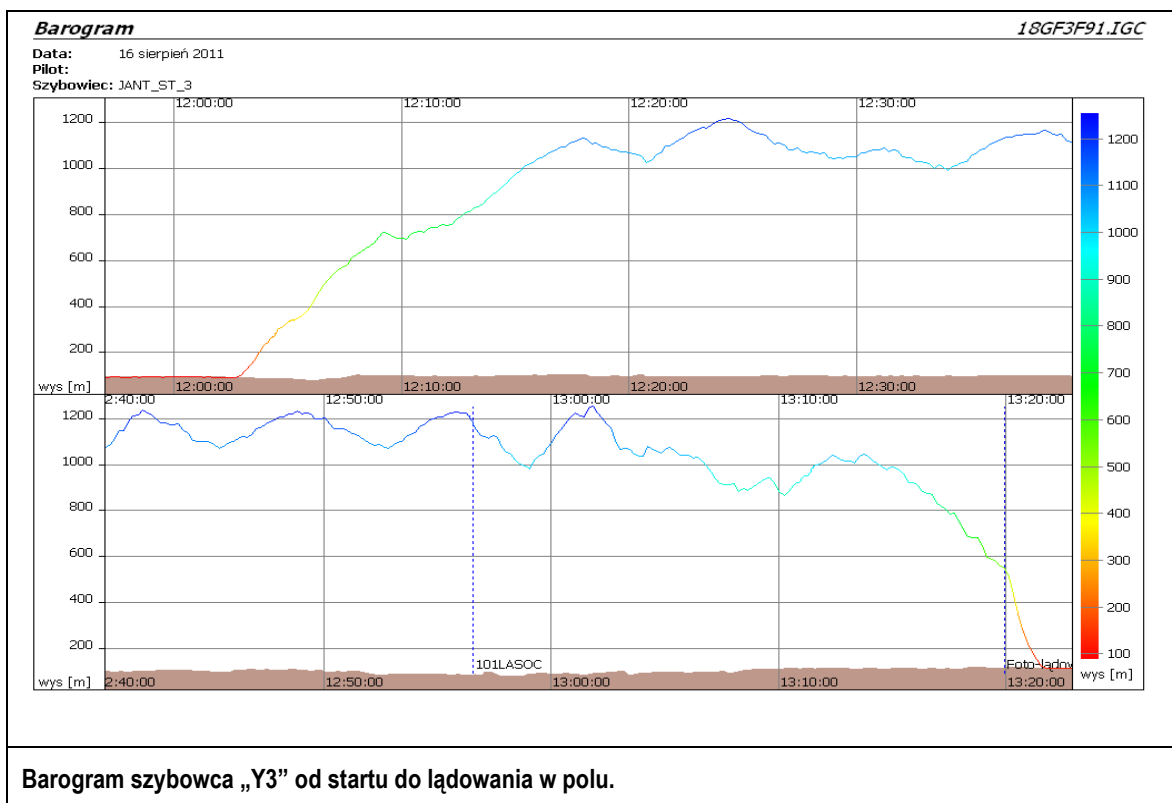
Łądowanie szybowca nastąpiło o godzinie 13:20 na zaoranym rżysku w bliskim sąsiedztwie pola z kukurydzą, na które spadł szybowiec „X”.
