**MINISTERSTWO TRANSPORTU,  
BUDOWNICTWA i GOSPODARKI MORSKIEJ  
PAŃSTWOWA KOMISJA BADANIA WYPADKÓW LOTNICZYCH**

# **RAPORT KOŃCOWY**

**zdarzenie nr: 1320/11**

**Zenair Zodiac CH601HD, SP-YOK**

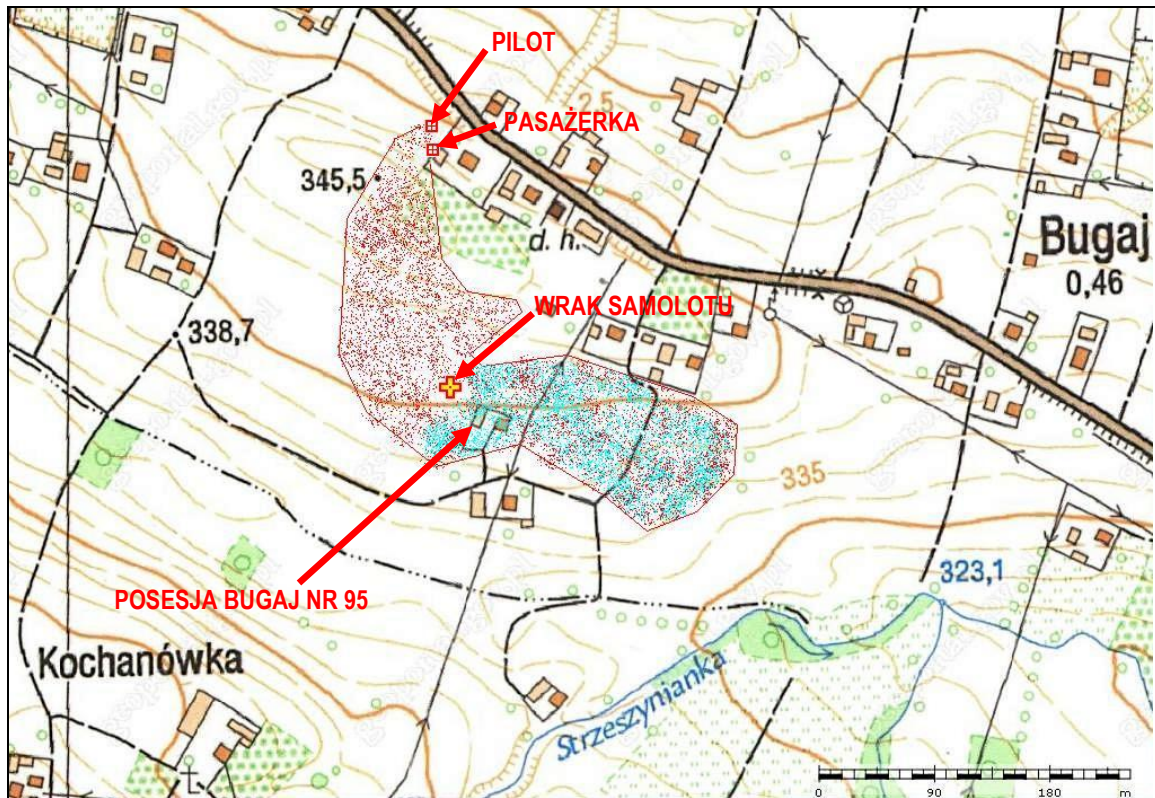
Otoczenie miejsca wypadku na mapie topograficznej. Zaznaczone elementy sytuacyjne. Kolorem czerwonym zaznaczone pole rozrzutu przedmiotów, które wypadły z kabiny samolotu, kolor niebieski oznacza pole szczątków pleksi z osłony kabiny [geoportal].

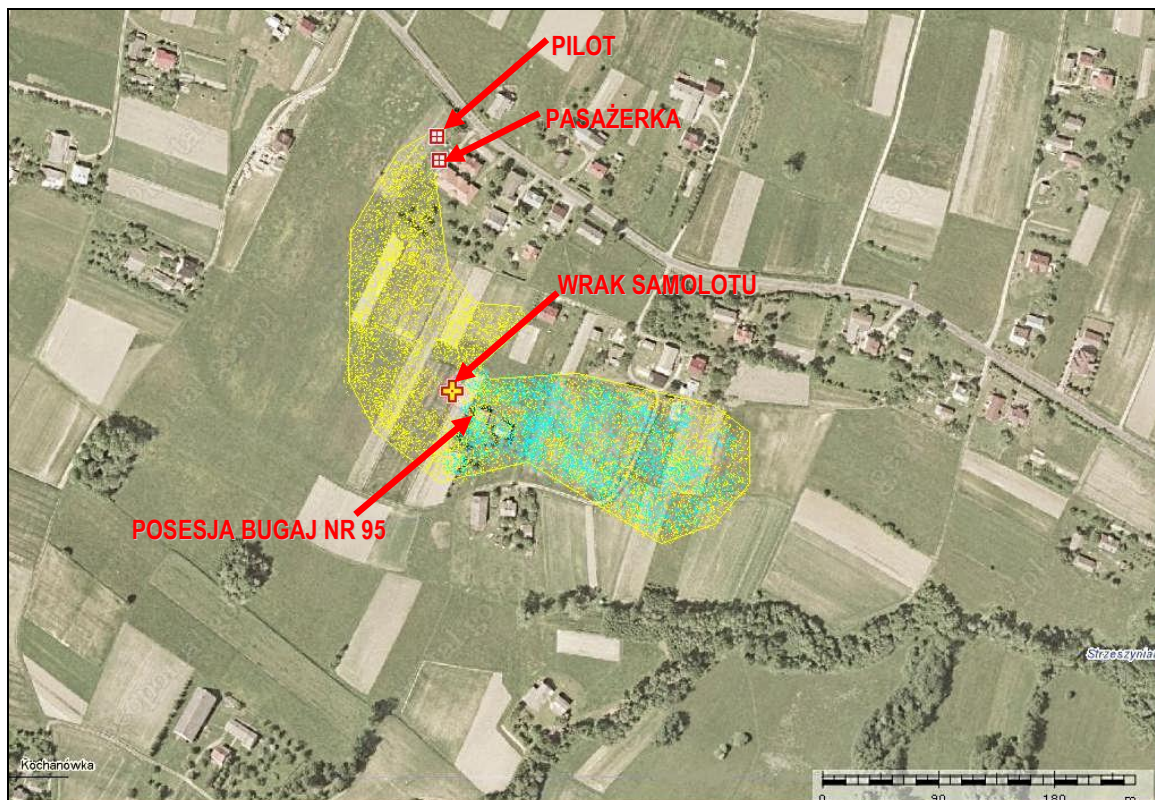
Otoczenie miejsca wypadku na ortofotomapie. Zaznaczone elementy sytuacyjne. Kolorem żółtym zaznaczone pole rozrzutu przedmiotów, które wypadły z kabiny samolotu, kolor niebieski oznacza pole szczątków pleksi z osłony kabiny [geoportal].

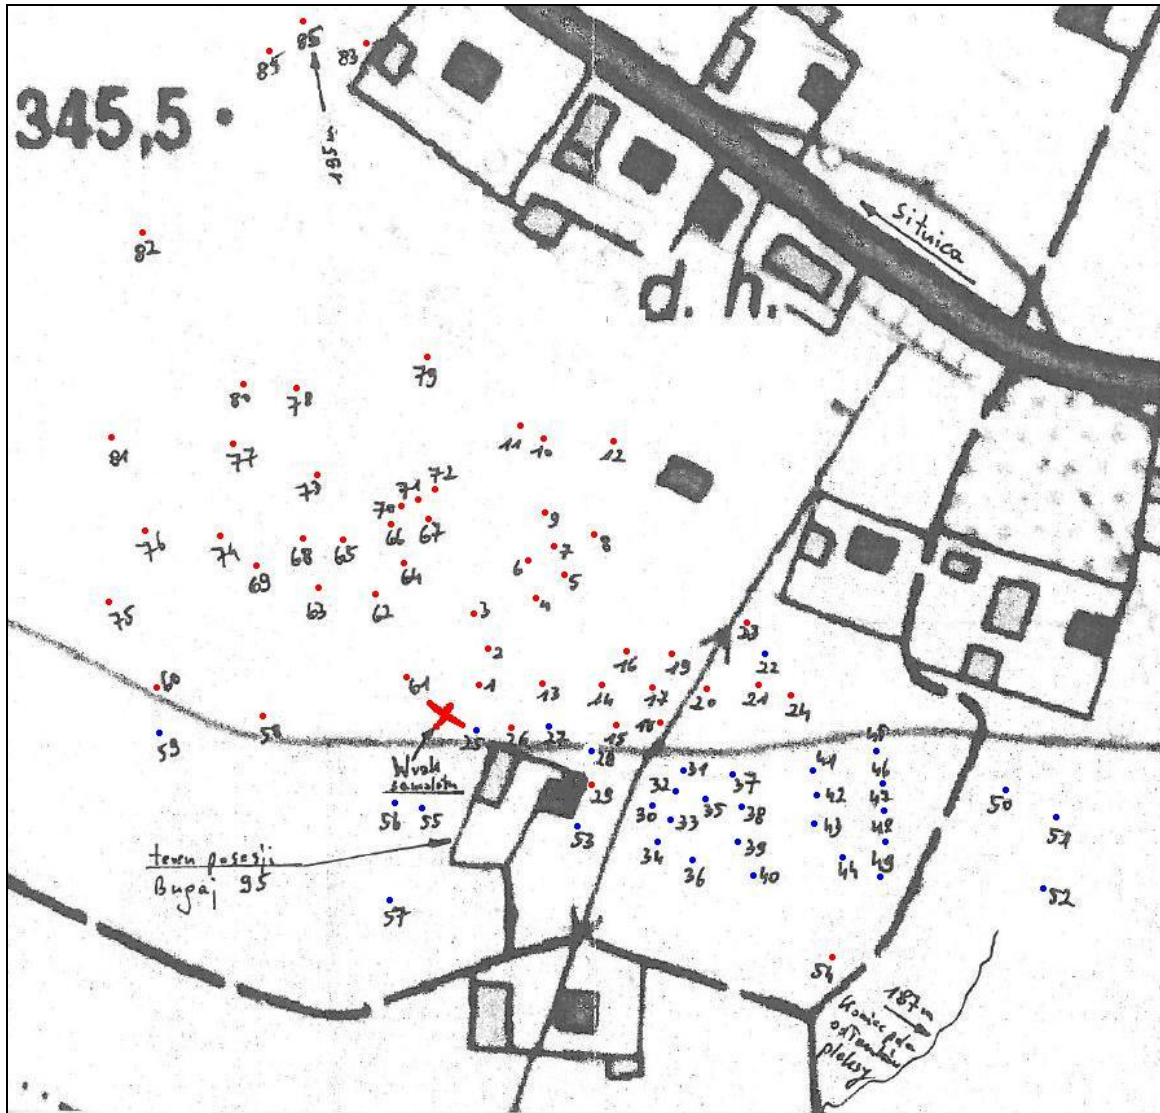
Policyjny szkic miejsca wypadku z zaznaczoną lokalizacją przedmiotów, które wypadły z kabiny oraz szczątków samolotu. Kolorem niebieskim zaznaczono rozmieszczenie szczątków plexi z osłony kabiny, inne przedmioty zaznaczono kolorem czerwonym.
