**PAŃSTWOWA KOMISJA BADANIA WYPADKÓW LOTNICZYCH**

# **RAPORT KOŃCOWY**

**zdarzenie nr: 1460/11**

**statek powietrzny: samolot Cirrus SR22, SP-IKP**

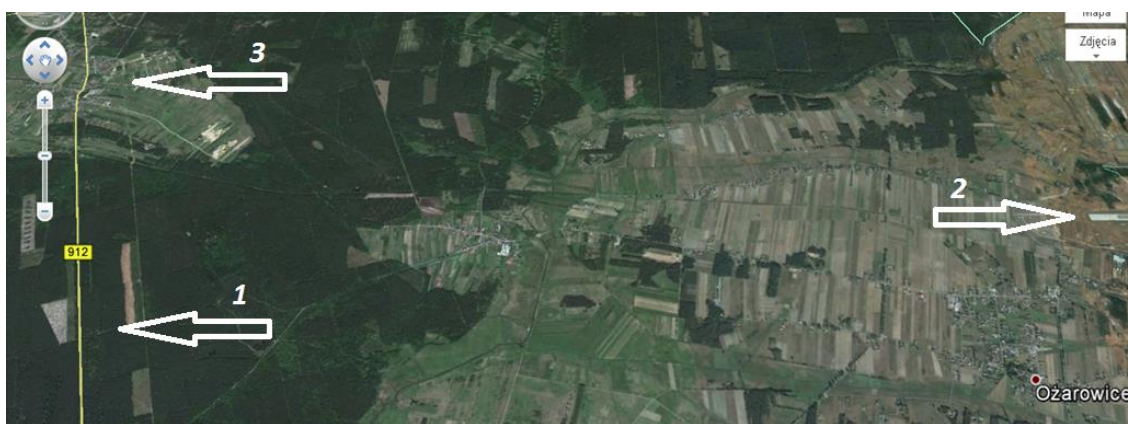
Rys.5. Rejon miejsca wypadku. Strzałkami oznaczono miejsce upadku samolotu (1), próg DS09 lotniska EPKT (2) oraz m. Żyglin (3).

Miejsce wypadku było usytuowane w odległości ok. 8550 m od punktu ARP lotniska EPKT, ok. 109 m na wschód od drogi wojewódzkiej nr 912, prowadzącej do Miasteczka Śląskiego. Współrzędne geograficzne miejsca wypadku: N 50°27'54''; E 018°40'20''. Elewacja miejsca wypadku 305 m.

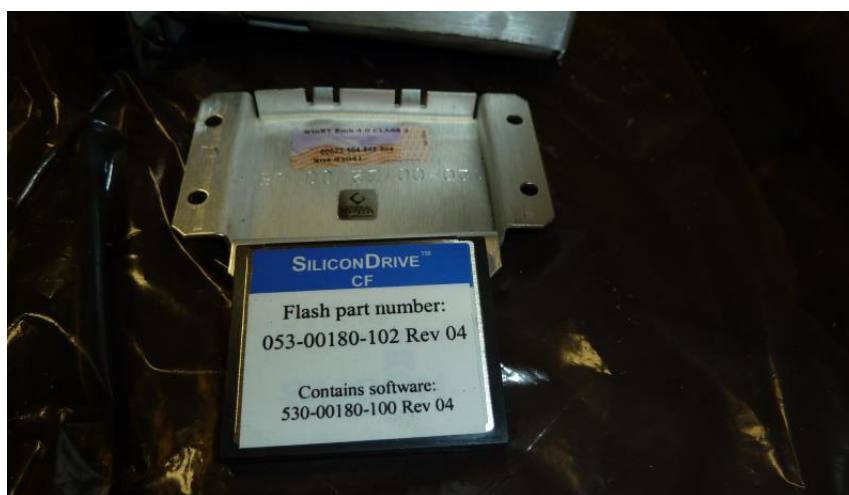
Pomimo znacznych fizycznych uszkodzeń wyświetlaczy MFD i PFD nośniki pamięci nie zostały uszkodzone. Parametry pracy silników wraz z zapisem czasu i współrzędnych geograficznych w wyświetlaczu MFD zapisywane są na karcie pamięci Compact Flash, Rys.7. Kartę pamięci wyjęto z wyświetlacza MFD w stanie nieuszkodzonym.

*Rys.7. Karta pamięci CF z wyświetlacza MFD.*

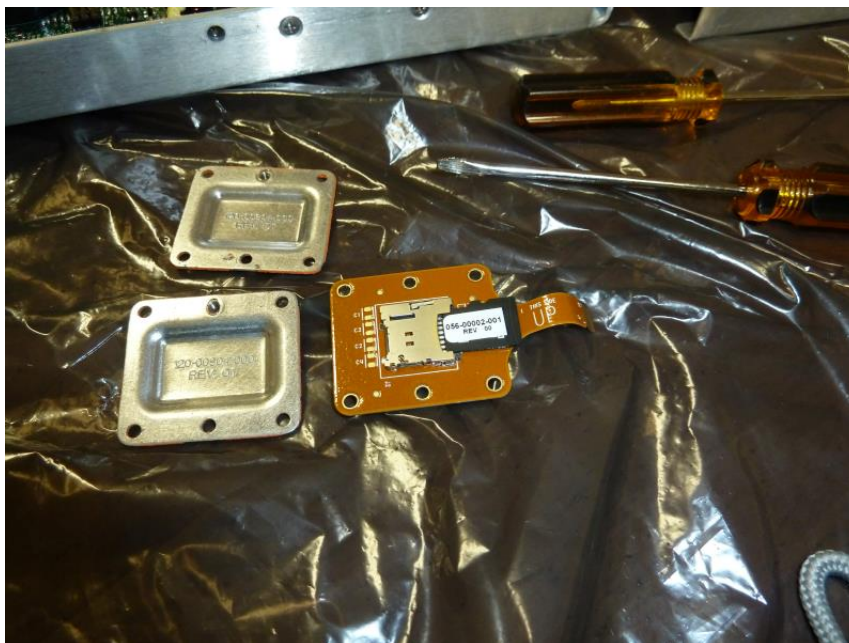
Tryb pracy autopilota, status podłączonych do niego urządzeń oraz podstawowe parametry lotu samolotu i jego położenia przestrzennego zapisywane są na karcie pamięci micro SD panelu sterowania autopilotem. Karta ta, Rys.8, została wyjęta z urządzenia także w stanie nieuszkodzonym.

*Rys. 8. Karta micro SD z panelu autopilota.*

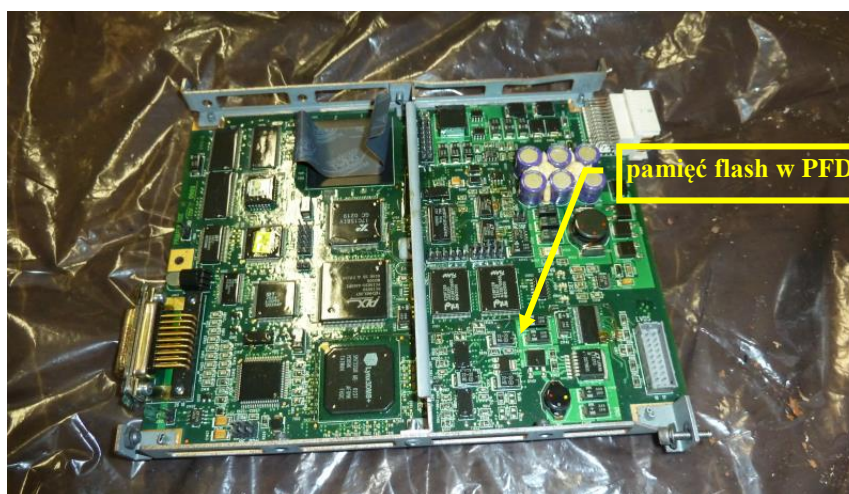
Największa ilość parametrów lotu zapisywana jest w pamięci znajdującej się w wyświetlaczu PFD. Znajdują się tam informacje o położeniu przestrzennym samolotu, parametrach lotu, parametrach pracy silnika, pracy autopilota, nastawach wprowadzonych przez pilota, współrzędnych geograficznych i danych nawigacyjnych oraz dane o przyspieszeniach. Płytką drukowaną pamięciami flash, Rys.9, została wyjęta z wyświetlacza PFD w stanie dobrym.

*Rys.9. Pamięć flash na płycie drukowanej wyświetlacza PFD.*

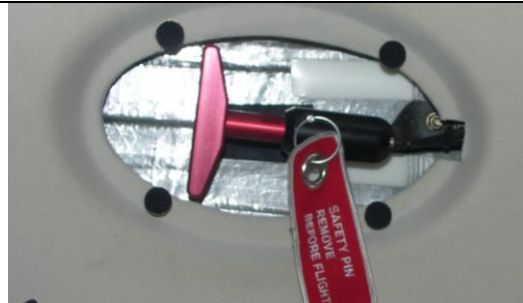
*Rys.11a. Prawidłowo zabezpieczony przed przypadkowym użyciem system ratowniczy. Zdjęcie wykonane na bliźniaczym egzemplarzu samolotu Cirrus SR22.*

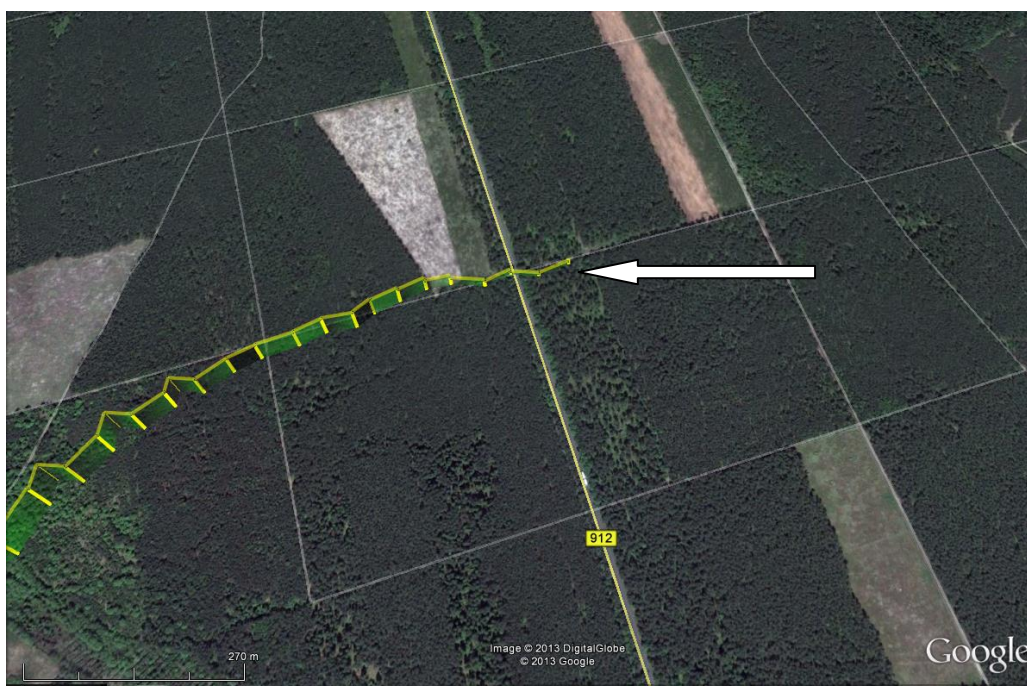
Dane zapisane w pamięci rejestratorów, oględziny miejsca upadku samolotu i stan wraku wykazały, że samolot zderzył się z lasem przy nie pracującym silniku. Pierwszy kontakt z drzewami nastąpił w odległości ok. 55 m od skrzyżowania drogi wojewódzkiej 912 z duktem leśnym (drogą pożarową) prowadzącym do miejscowości Brynica. Trajektorię ostatniej fazy lotu przed wypadkiem pokazano na podkładzie zdjęcia satelitarne (Google) poniżej, Rys.13.

Rys.13. Grot strzałki wskazuje miejsce upadku samolotu

Samolot był przechylony na prawe skrzydło i pierwszym elementem który odpadł od konstrukcji była prawa lotka. Następnie od kadłuba oderwane zostały skrzydła prawe i lewe, których fragmenty leżały na poszyciu leśnym ok. 20-30 m dalej. Kadłub samolotu przemieszczał się dalej w kierunku wschodnim, ale w ostatniej fazie obrócił się na kierunek ok. 220° i opadł na ziemię w odległości ok. 60 m od pierwszego kontaktu z drzewami.

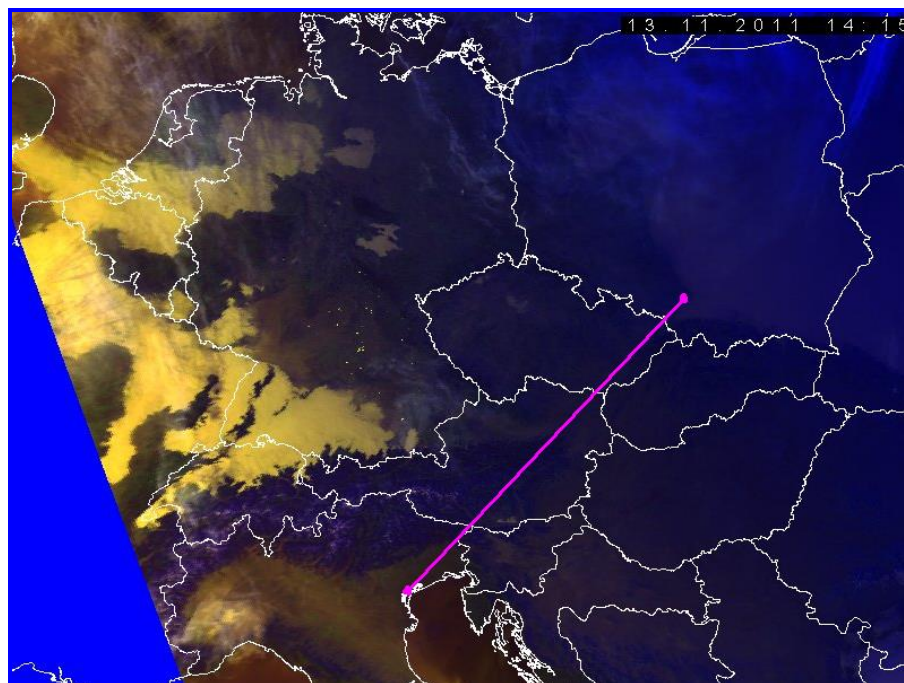
Wg zeznań znajdujących się w aktach prokuratury, pilot kontaktował się przed startem z planowanym lotniskiem docelowym - EPKM i był ostrzeżony o pogarszającym się stanie pogody w Katowicach. Mimo tego ostrzeżenia podjął decyzję o rozpoczęciu lotu, świadomy również tego, że lądowanie nastąpi w godzinach nocnych. Wg ekspertyzy meteorologicznej *„niemal na całej trasie przelotu było bezchmurnie, dopiero nad Polską, na końcowym jej odcinku, mniej więcej od linii: Rybnik-Tychy utrzymywało się zachmurzenie całkowite przez chmury niskie stratus”*. Doskonale obrazuje ten stan atmosfery zdjęcie satelitarne z satelity NOAA, zaczerpnięte z tej ekspertyzy, przedstawione poniżej, Rys.14.

Rys.14. Trasa przelotu naniesiona na zdjęcie satelitarne obrazujące stan atmosfery przed startem.

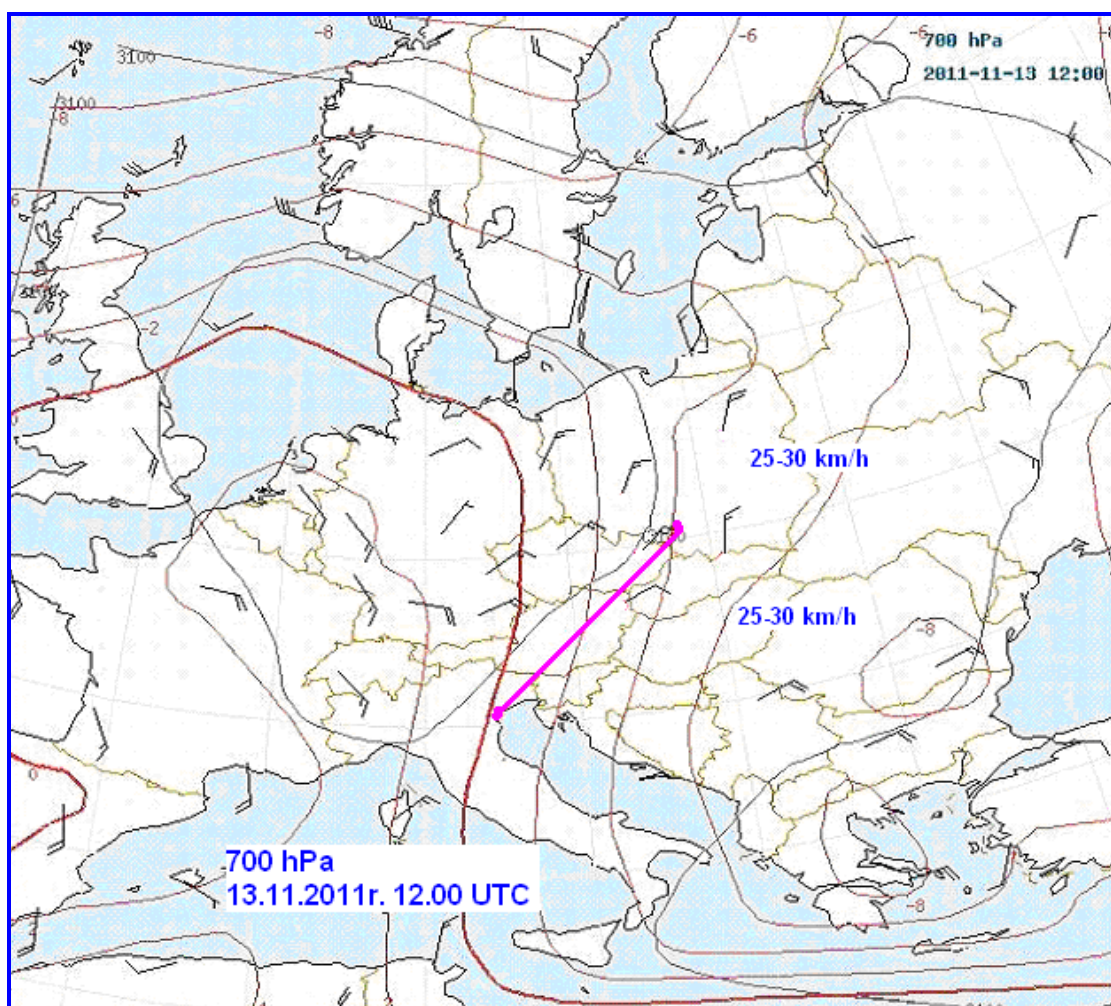
co świadczy, że przelot odbywał się w lożu wiatru wiejącego z przeciwnika”. Rzutowało to oczywiście na istotne wydłużenie czasu lotu do lotniska docelowego, a co za tym idzie zwiększało zużycie paliwa. Nadmierne zmniejszenie zapasu paliwa stanowiło zagrożenie bezpiecznego zakończenia lotu, ponieważ końcowa jego część miała przebiegać w godzinach nocnych i przy pogarszającej się pogodzie, a więc pilot musiał brać pod uwagę konieczność odlotu na lotnisko zapasowe. Na zdjęciu poniżej, Rys.15., przedstawiono mapę topografii barycznej z godziną 12.00, z naniesioną trasą przelotu.

Rys.15. Mapa topografii barycznej z naniesioną trasą przelotu
