Inwestor:	Skarb Państwa – Generalny Dyrektor Dróg Krajowych i Autostrad GENERALNA DYREKCJA DRÓG KRAJOWYCH I AUTOSTRAD ODDZIAŁ W KRAKOWIE ul. Mogilska 25, 31 - 542 Kraków
Zadanie:	"Wykonanie dokumentacji technicznych na remont wybranych obiektów inżynierskich zlokalizowanych w ciągu A4, DK 94g i DK 28". „Opracowanie dokumentacji technicznej dla remontu mostów, nitka prawa (P) i nitka lewa (L) zlokalizowanych w ciągu A4 przez rzekę Wisła, stopień wodny Kościuszko w km 407+776 w miejscowości Kryspinów"
Adres obiektu:	woj. małopolskie, powiat krakowski, gmina Liszki, m. Kryspinów
Nr ewid. działek:	Jednostka ewidencyjna: 120607_2, Liszki, Obręb ewidencyjny: 0007 Kryspinów, dz. 1110/92; 1110/97; 1110/136
Opracowanie:	PROJEKT WYKONAWCZY REMONTU MOSTÓW nitka prawa (P) i nitka lewa (L) zlokalizowanych w ciągu A4 przez rzekę Wisła, stopień wodny Kościuszko w km 407+776 w miejscowości Kryspinów
Branża / kategoria:	MOSTOWA / XXVIII

Przedmiotem opracowania jest **PROJEKT WYKONAWCZY REMONTU MOSTÓW nitka prawa (P) i nitka lewa (L) zlokalizowanych w ciągu A4 przez rzekę Wisła, stopień wodny Kościuszkowski w km 407+776 w miejscowości Kryspinów** w ramach zadania pn.: "Wykonanie dokumentacji techni

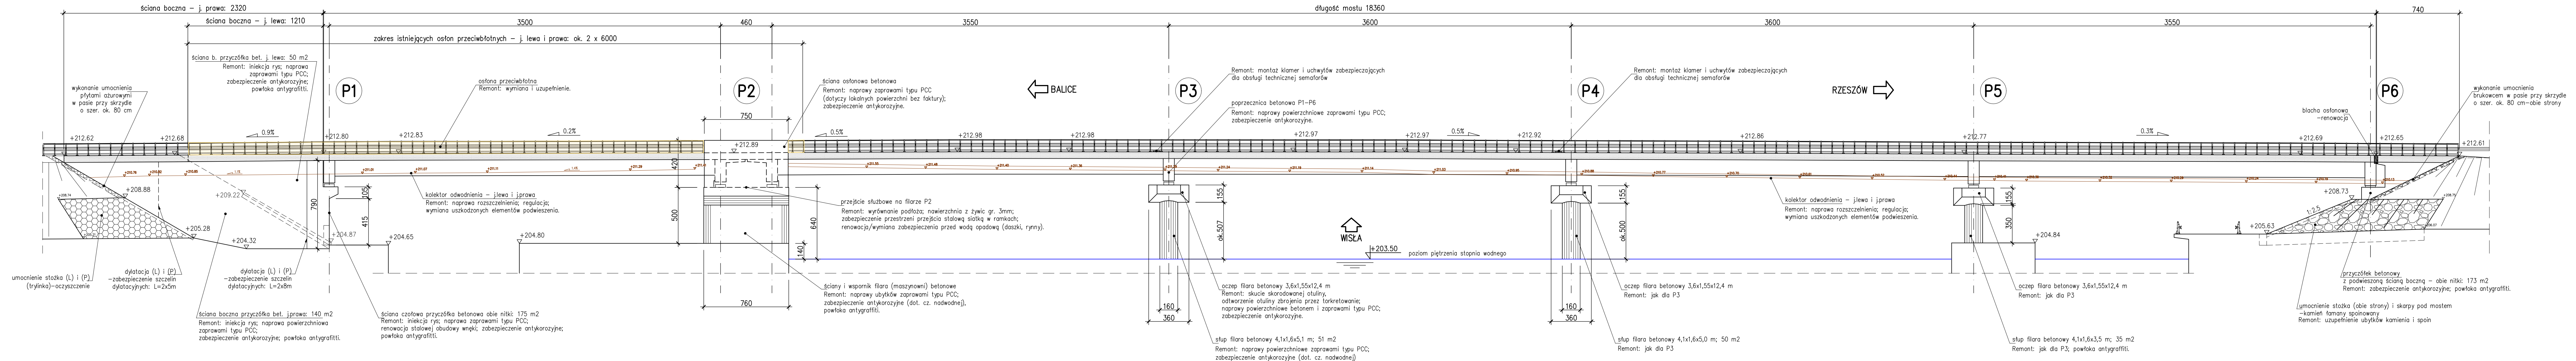
WIDOK Z BOKU (nitka prawa)

1. Wymiary w [cm].
2. Wymiary elementów poszczególnych filarów mogą różnić się o rząd kilku centymetrów.
3. Przewiduje się prowadzić roboty remontowe dla filarów z zastosowaniem pełnych podestów podwieszonych do stalowych belek mostu z możliwością regulacji wysokości podwieszenia.

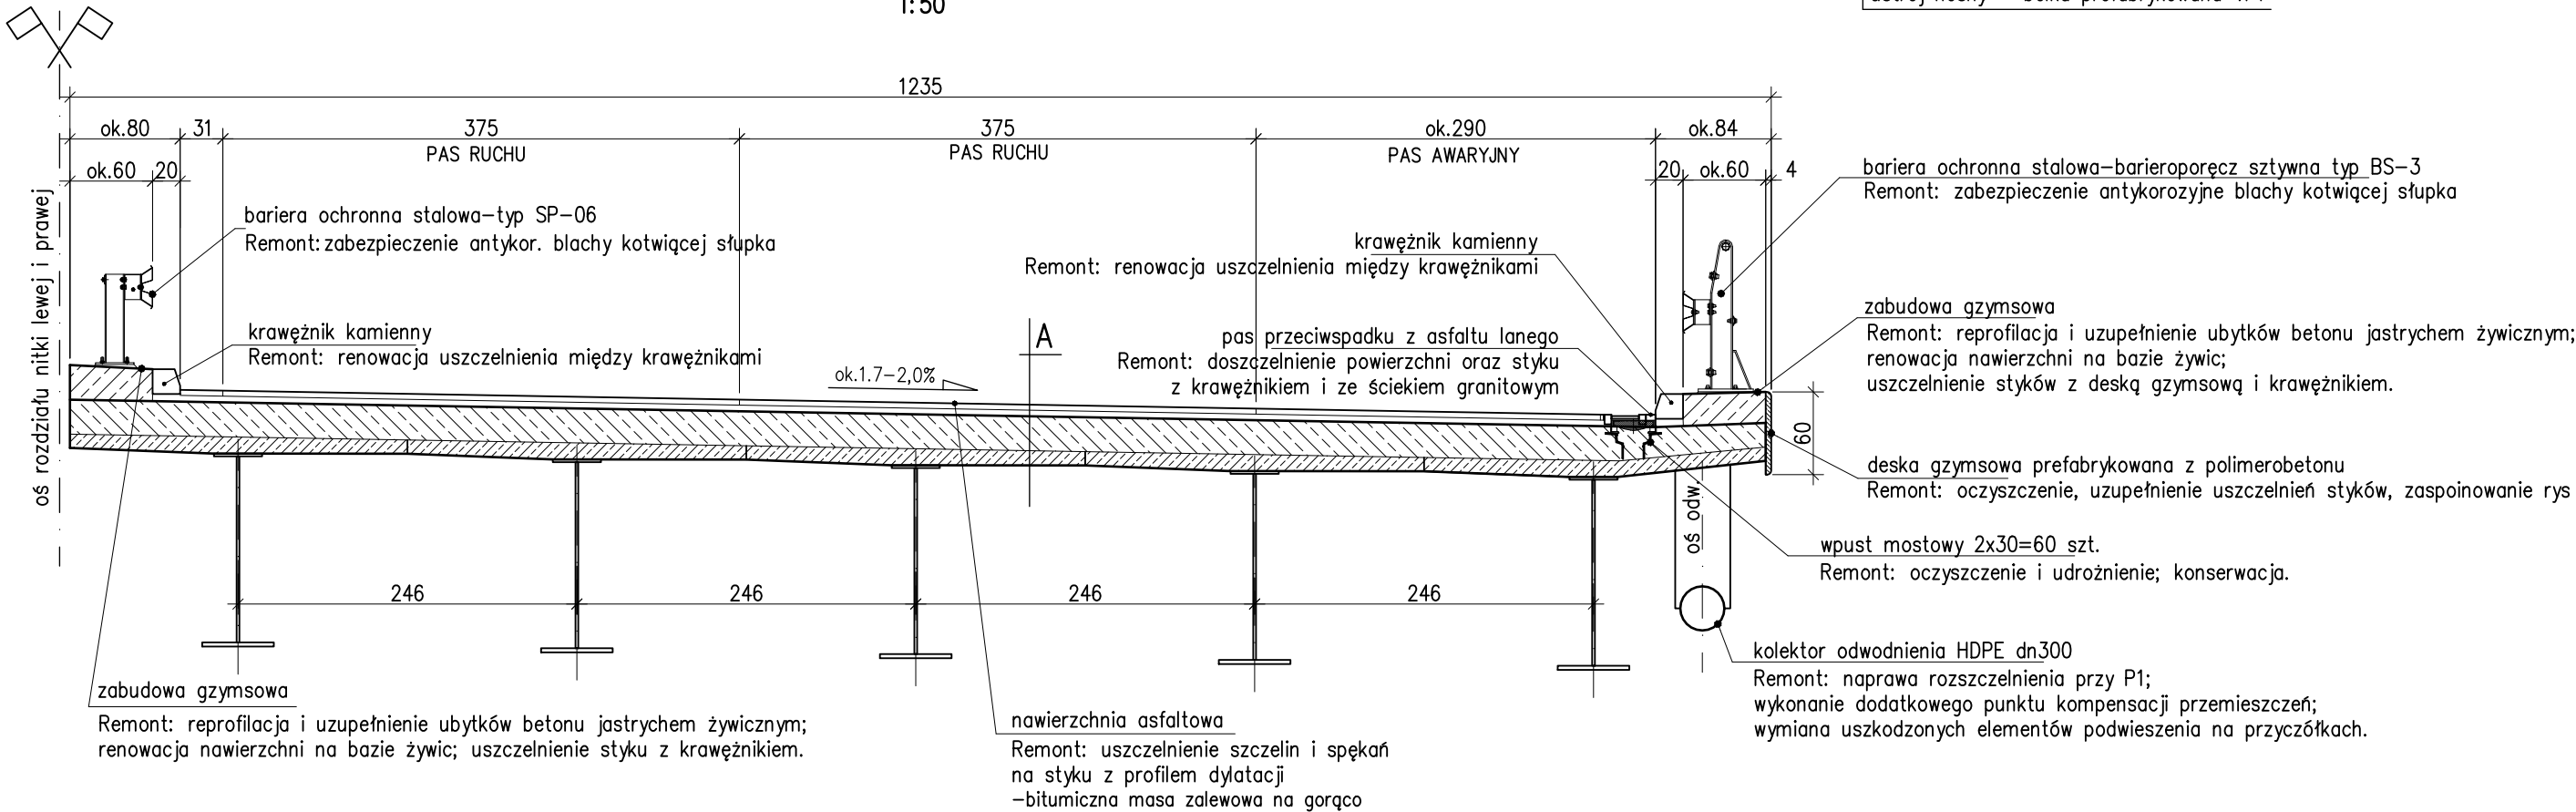
A
warstwa ścieralna – asfalt lany 4 cm
warstwa wiążąca – asfalt lany 4 cm
izolacja z papy termozgrzewalnej 0,5 cm
ustrój nośny – płyta pomostu 25 cm
ustrój nośny – belka prefabrykowana VFT

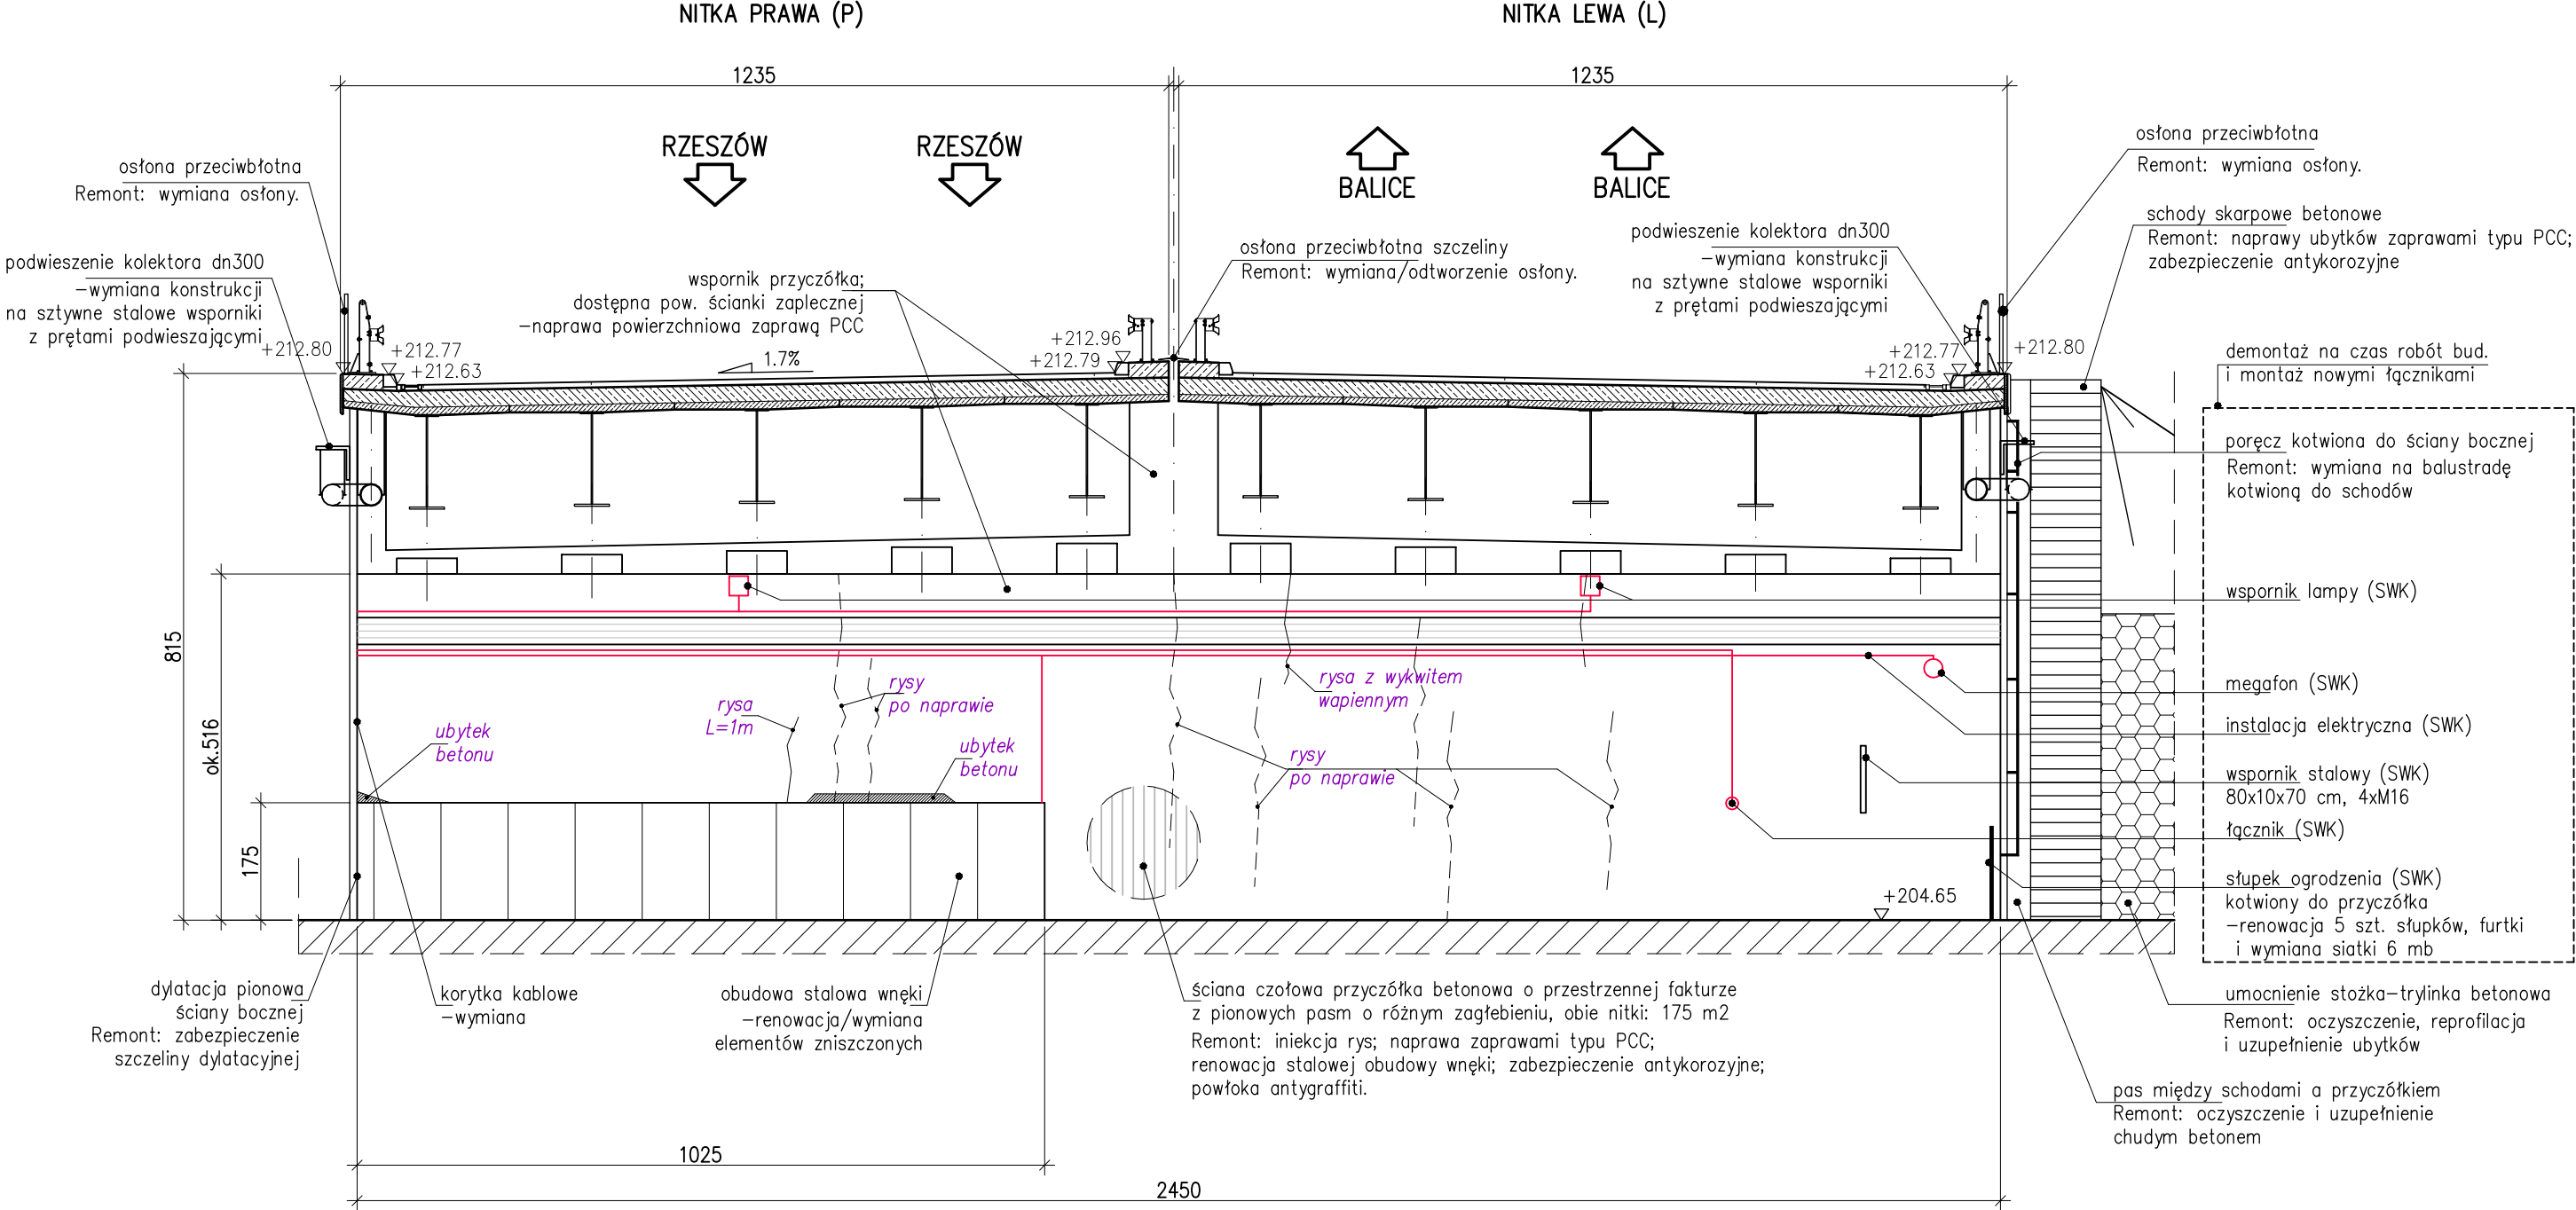
Widok przyczółka P1

1. Wymiary w [cm].
2. (SWK) – element wyposażenia Stopnia Wodnego Kościuszko.

Wykonać renowację zabezpieczeń antykorozyjnych stalowych elementów: pokrywy wnęki P1, okucia, osłony, słupki ogrodzenia przy P1. Zniszczone stalowe elementy obudowy wnęki przyczółku P1 oraz siatkę ogrodzenia między jazem a przyczółkiem P1 wymienić.

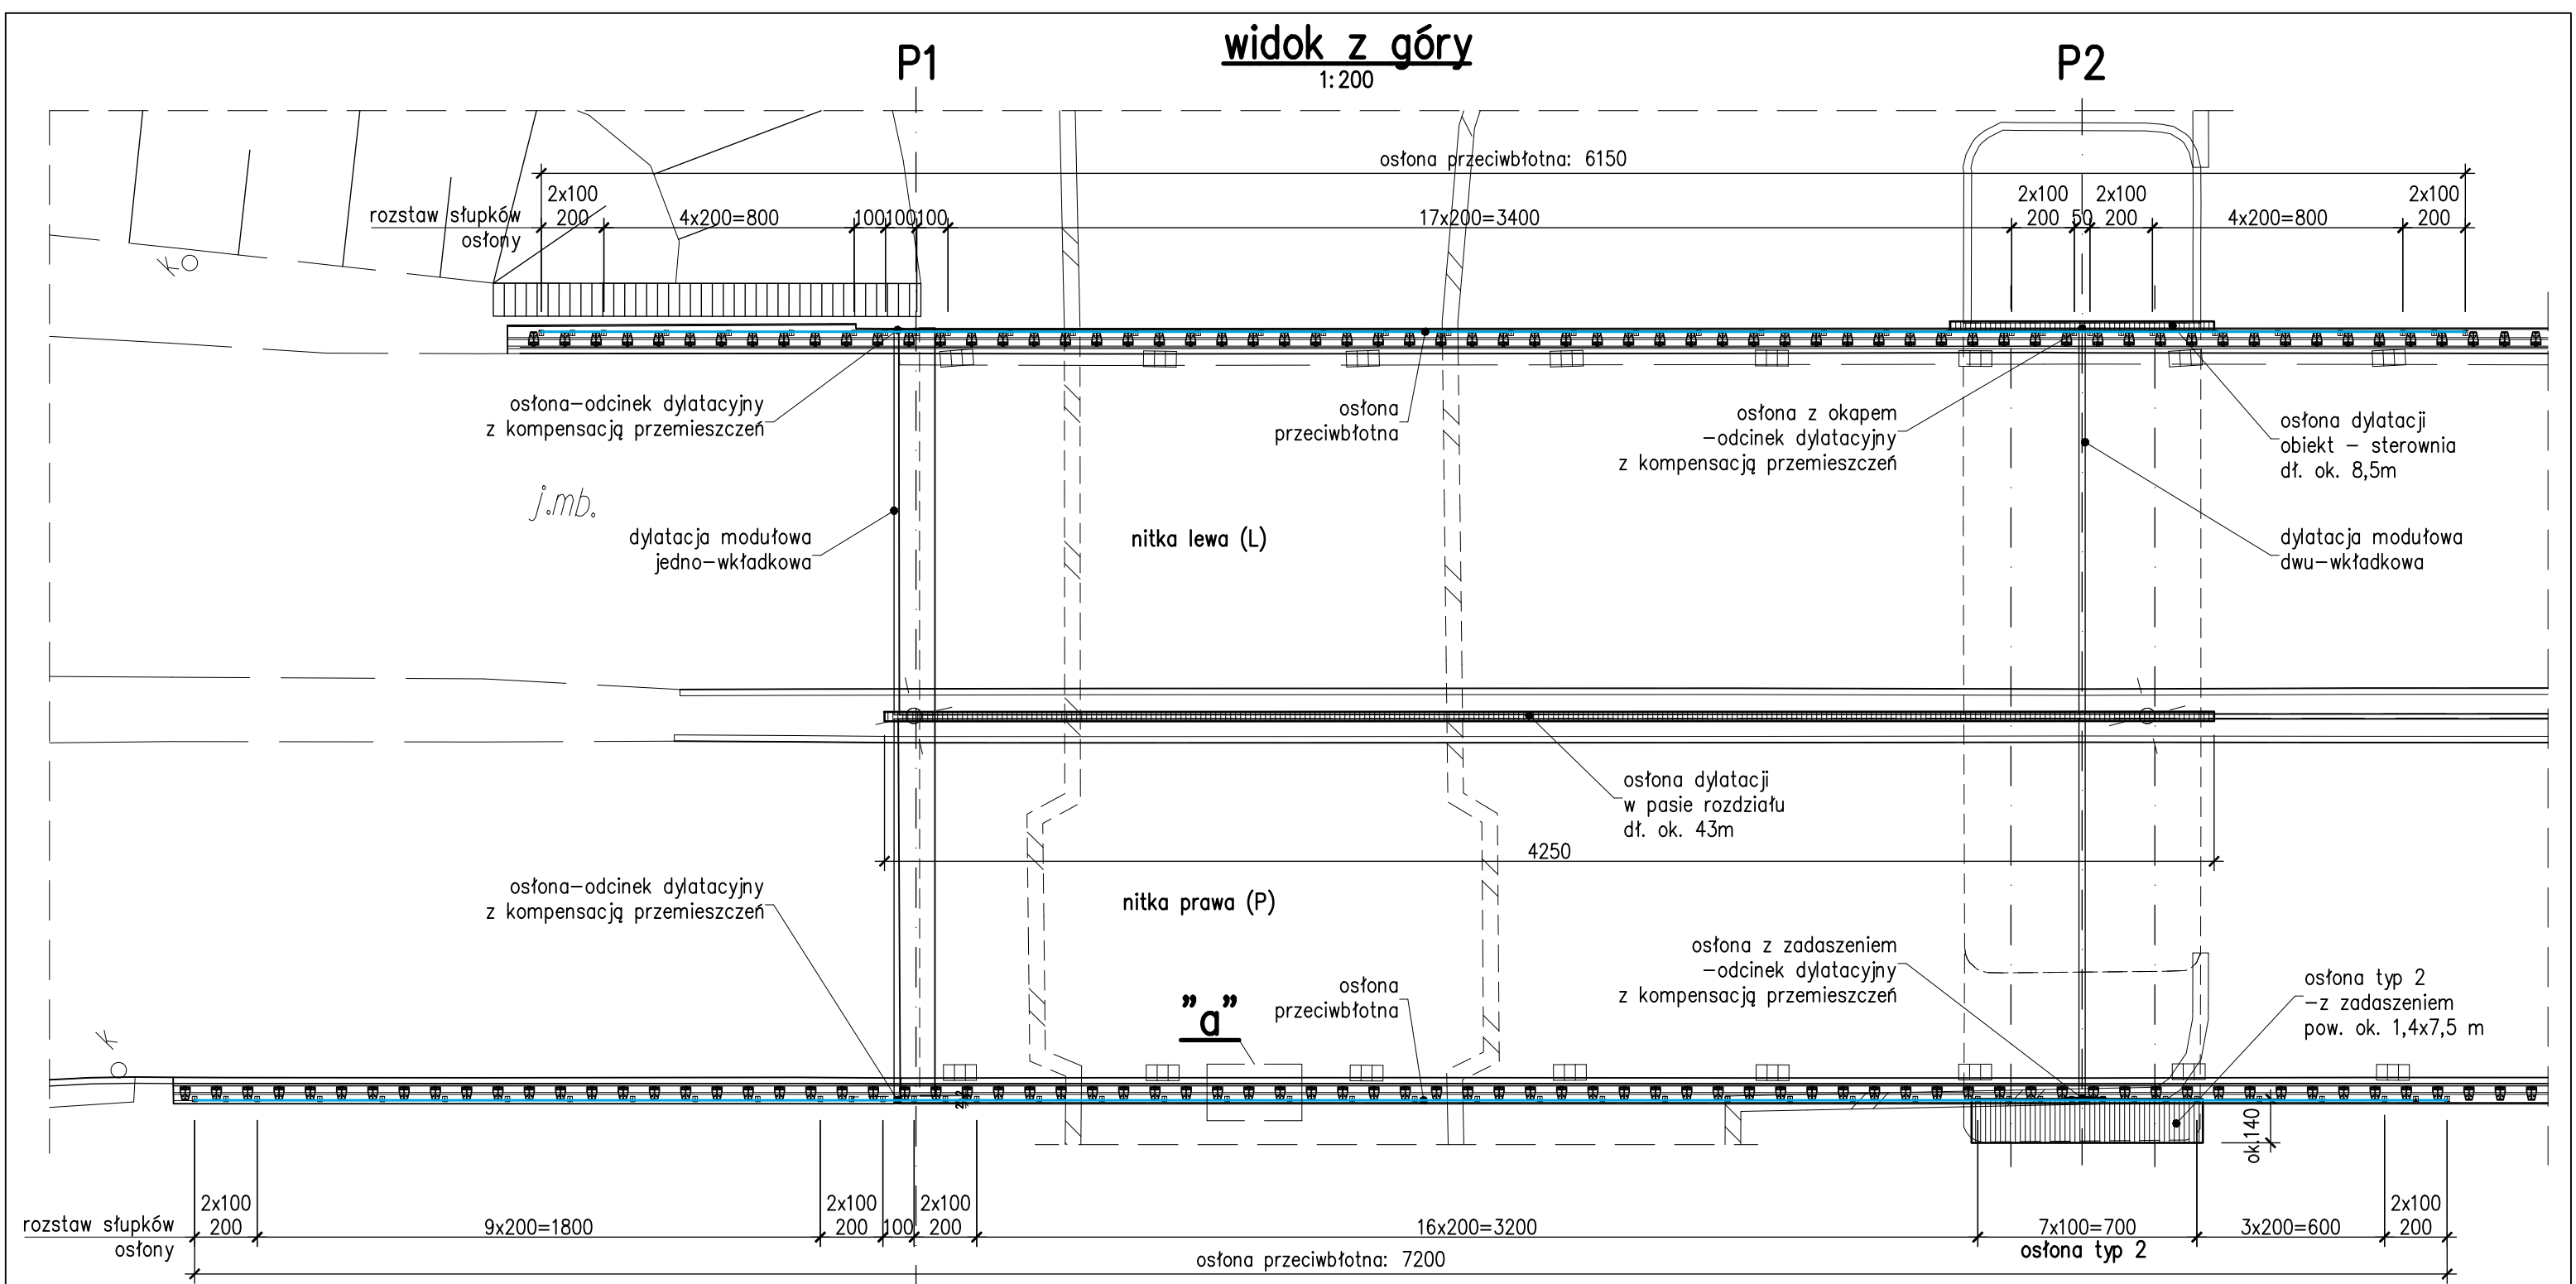
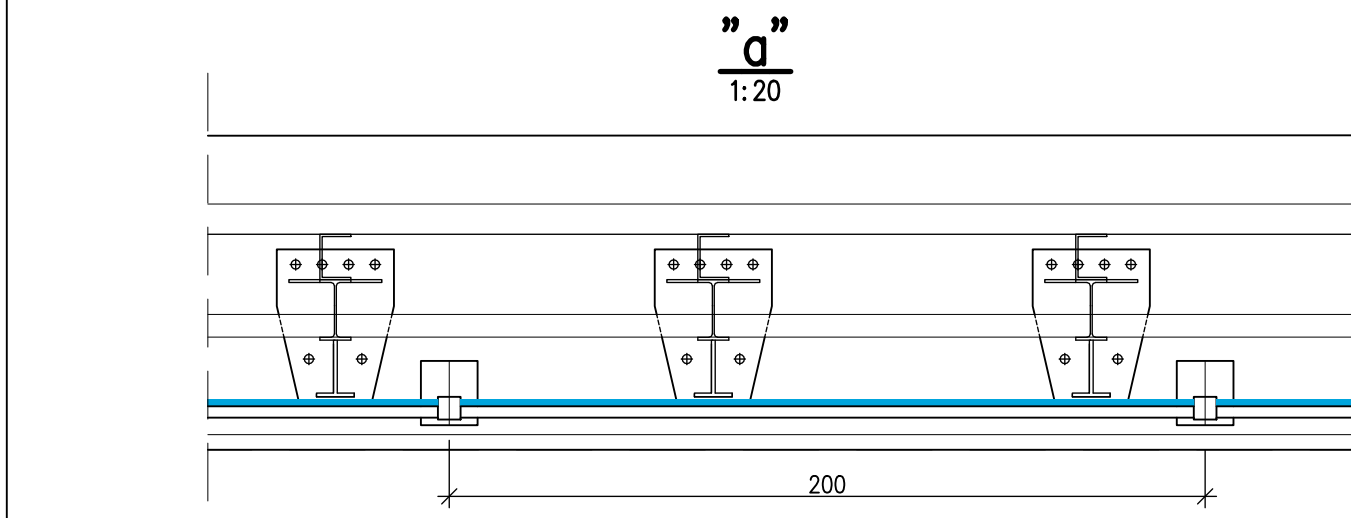
- LEGENDA / UWAGI:
- Niniejszy rysunek rozpatrywać łącznie z całą dokumentacją.
 - Wymiary w cm.
 - Wykonawca zobowiązany jest do opracowania we własnym zakresie projektu warsztatowego osłon.
 - Odcinki skrajne na dł. 2,0 m wykonać z rozstawem słupków co 1,0 m wg osłona typ 2.

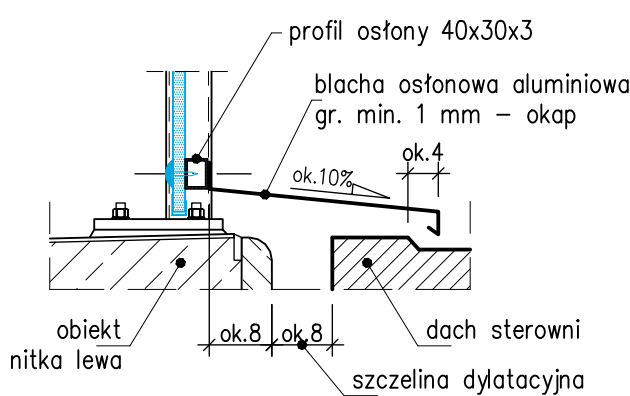
1:10
dylatacja obiekt-sterownia (P2)

osłona dylatacji

Projektuje się renowację zabezpieczenia antykorozyjnego stalowych profili urządzeń dylatacyjnych oraz blach osłonowych na gzymsach. Należy uszczelnić styk profili z jezdnią plastyczno-elastyczną masą bitumiczną do zalewania na gorąco – w zakresie dostępności wg tymczasowej organizacji ruchu.

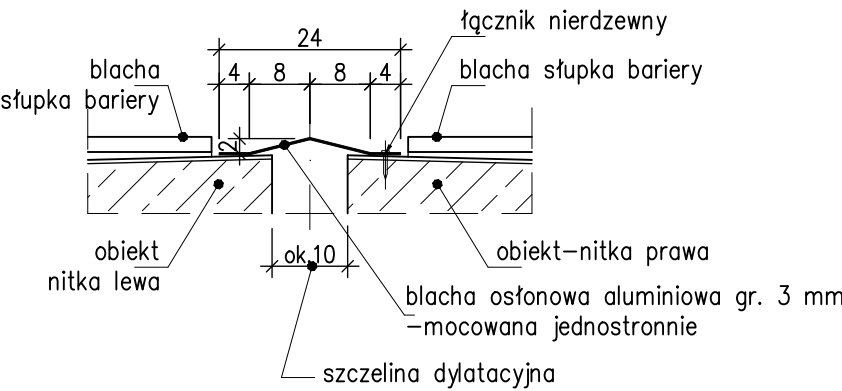
dylatacja w pasie rozdziału

UWAGA: geometrię blach zweryfikować na budowie

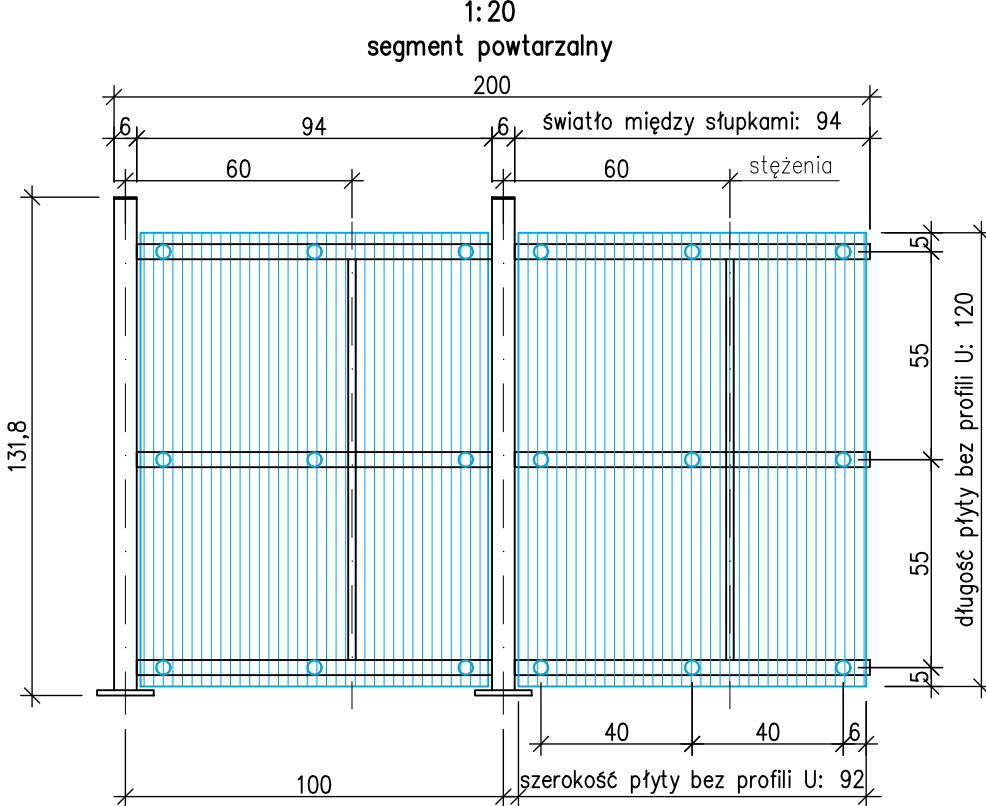
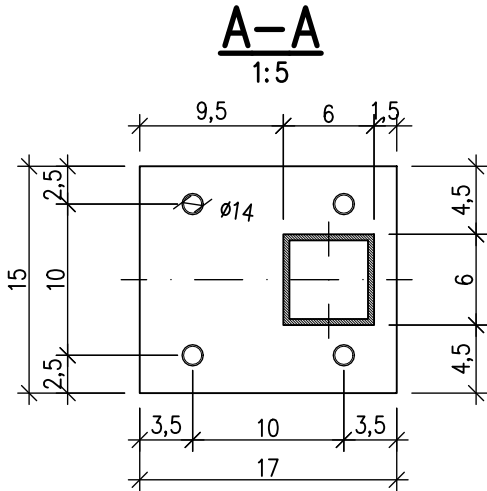
osłona typ 2 – widok z boku

OSŁONA typ 2: L=7,0 mb

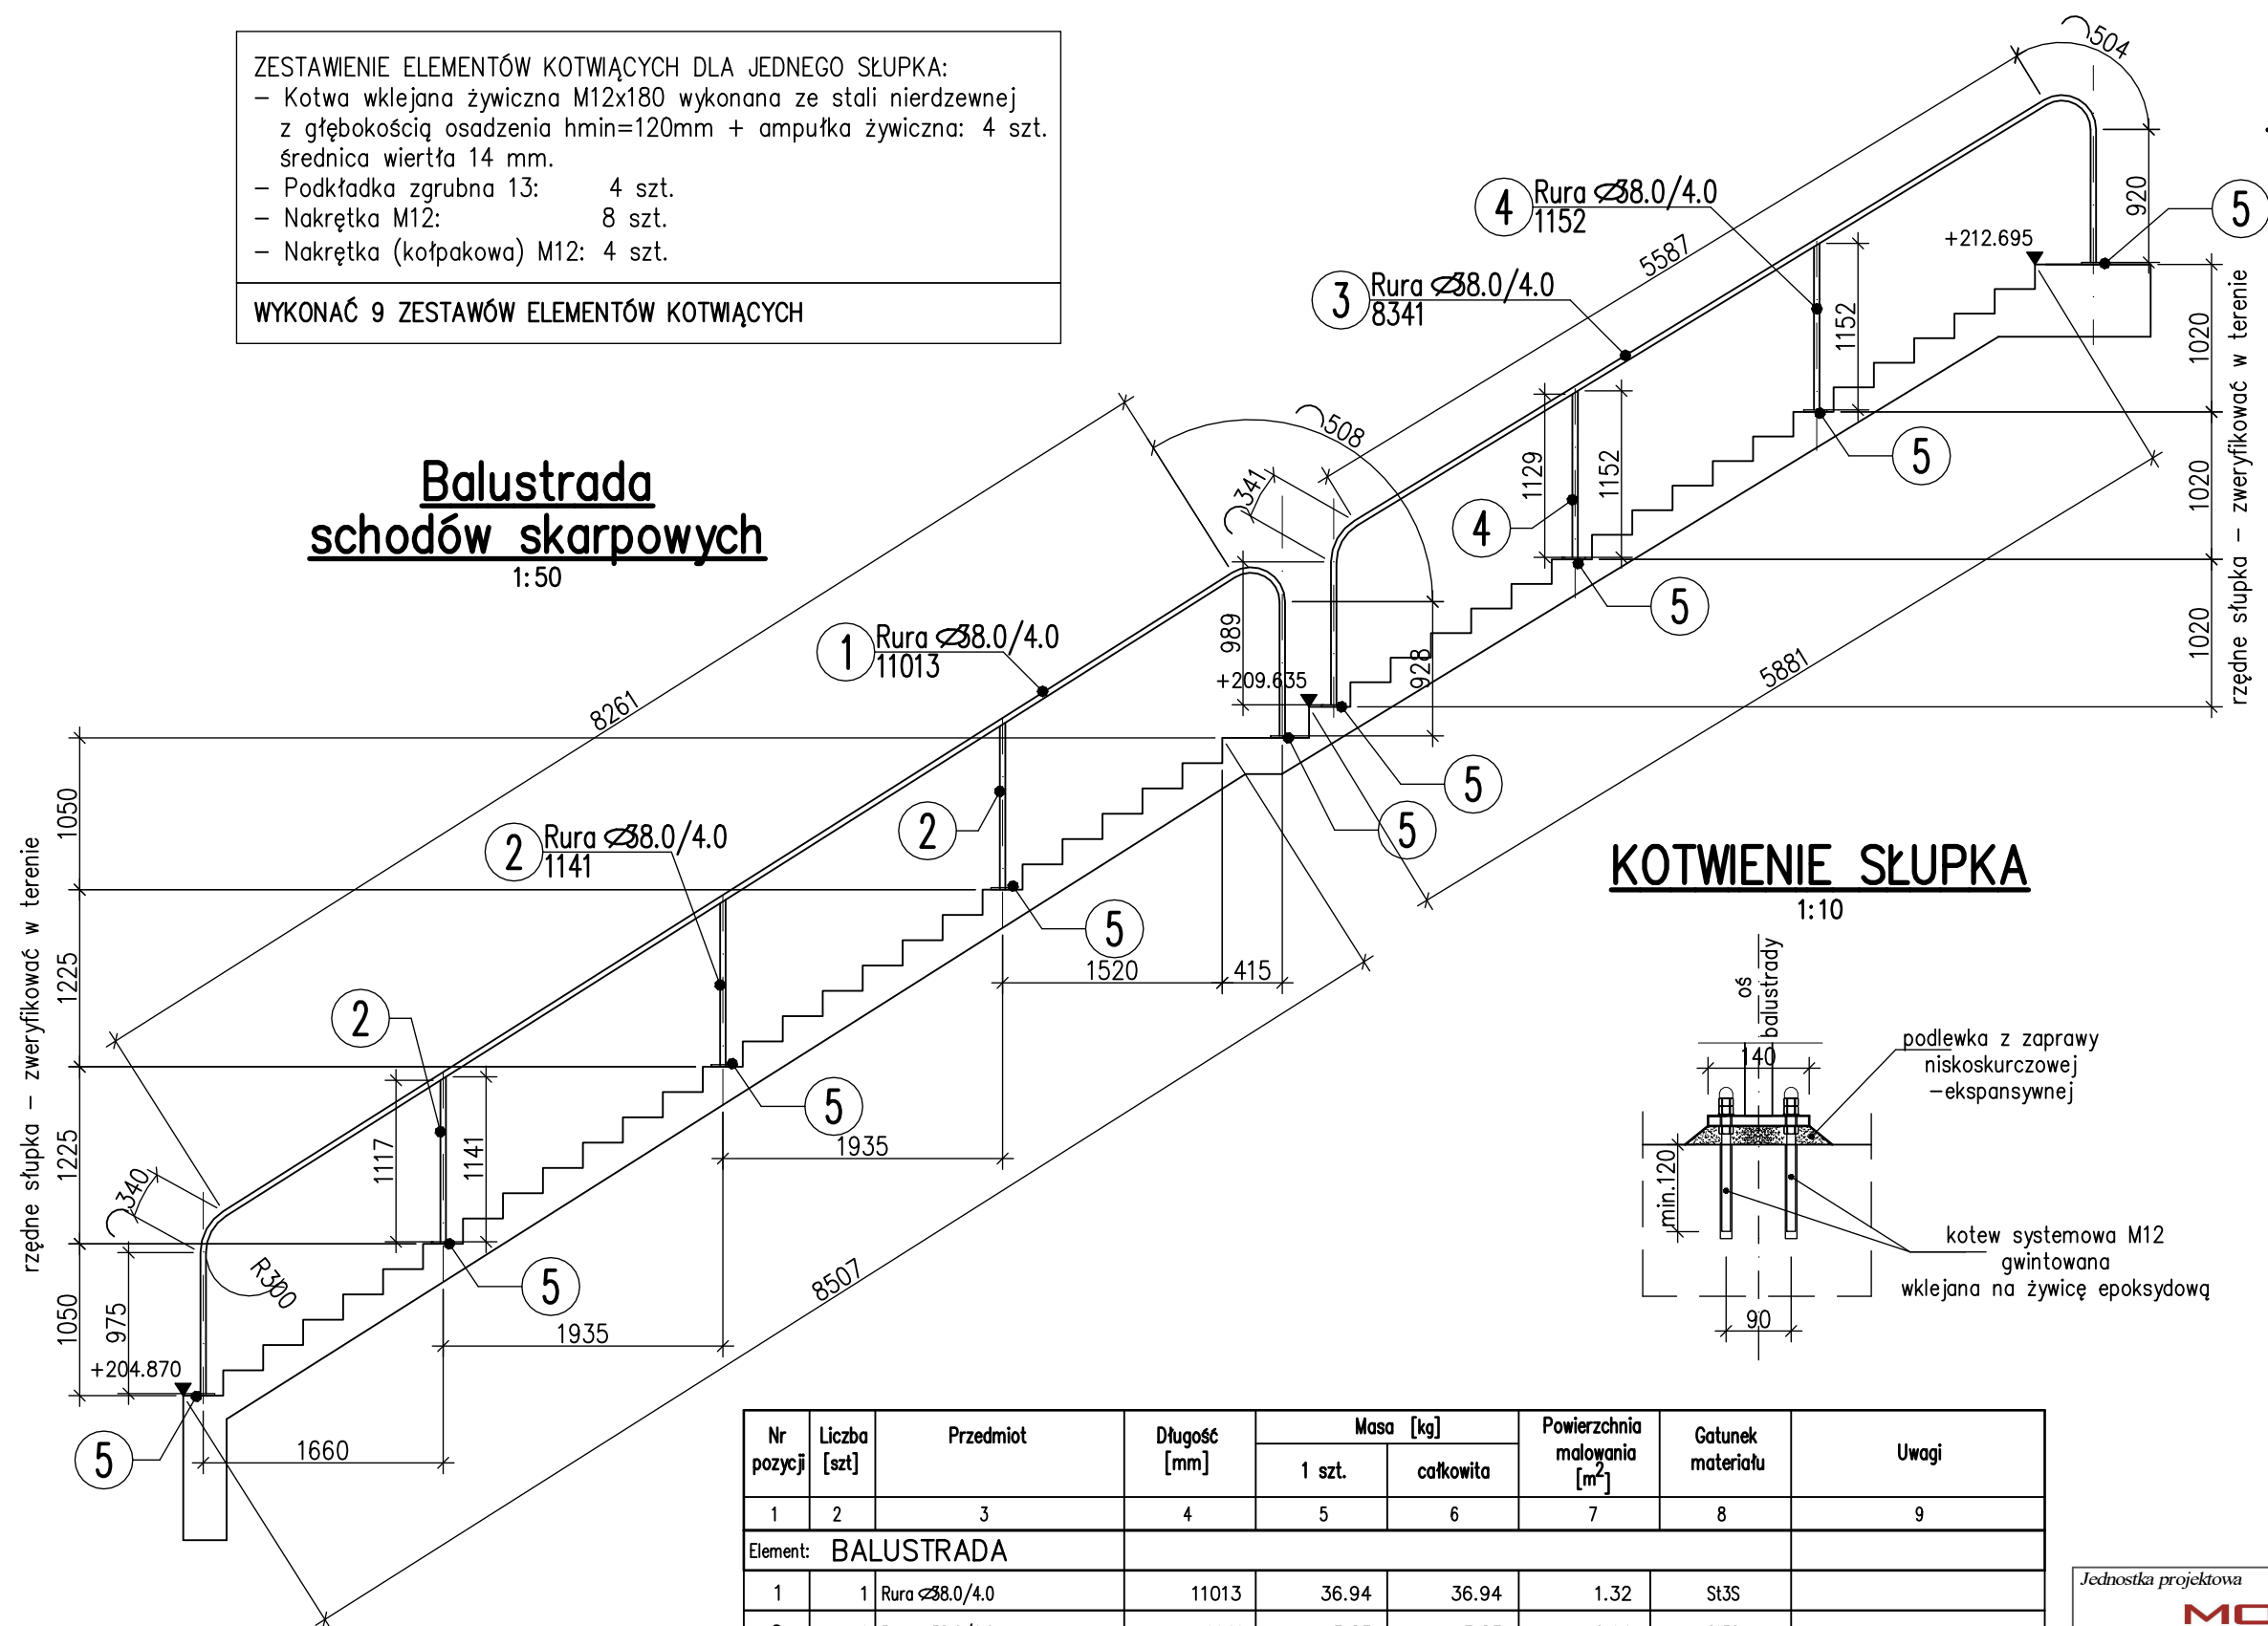
Balustrada schodów skarpowych

- Niniejszy rysunek rozpatrywać łącznie z całą dokumentacją.
- Wymiary w mm.
- Wykonawca zobowiązany jest do opracowania we własnym zakresie projektu warsztatowego balustrad.
- Elementy balustrad zabezpieczyć przez cynkowanie ogniowe.
- Balustradę wykonać po prawej stronie schodzącego.

Schody przy przyczółku P1 wyposażone zostaną w jednostronną balustradę po prawej stronie schodzącego mocowaną kotwami chemicznymi do stopni. Geometrię balustrady w zakresie długości słupków (zależnych od rzędnych punktów mocowania) należy zweryfikować w terenie. Balustrady z rur zabezpieczone antykorozyjnie metalizacją ogniową.

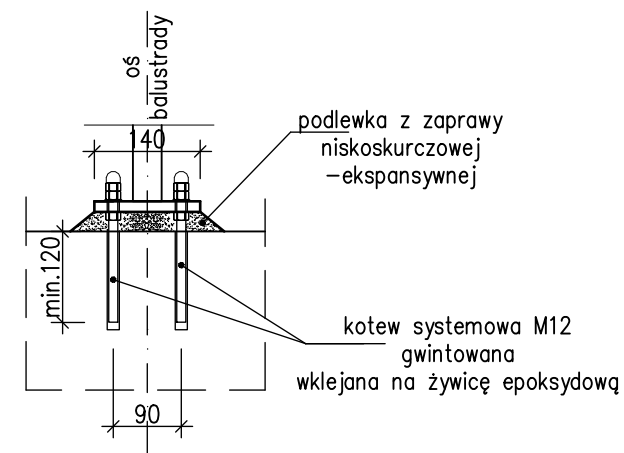
KOTWIENIE SŁUPKA

ZESTAWIENIE ELEMENTÓW KOTWIĄCYCH DLA JEDNEGO SŁUPKA:	
– Kotwa wklejana żywiczna M12x180 wykonana ze stali nierdzewnej z głębokością osadzenia hmin=120mm + ampułka żywiczna: 4 szt. średnica wiertła 14 mm.	
– Podkładka zgrubna 13:	4 szt.
– Nakrętka M12:	8 szt.
– Nakrętka (kołpakowa) M12:	4 szt.
WYKONAĆ 9 ZESTAWÓW ELEMENTÓW KOTWIĄCYCH
