Załącznik F

Zdjęcia i rysunki odnoszące się do treści dokumentu głównego

1. Katalog robót hydrotechnicznych

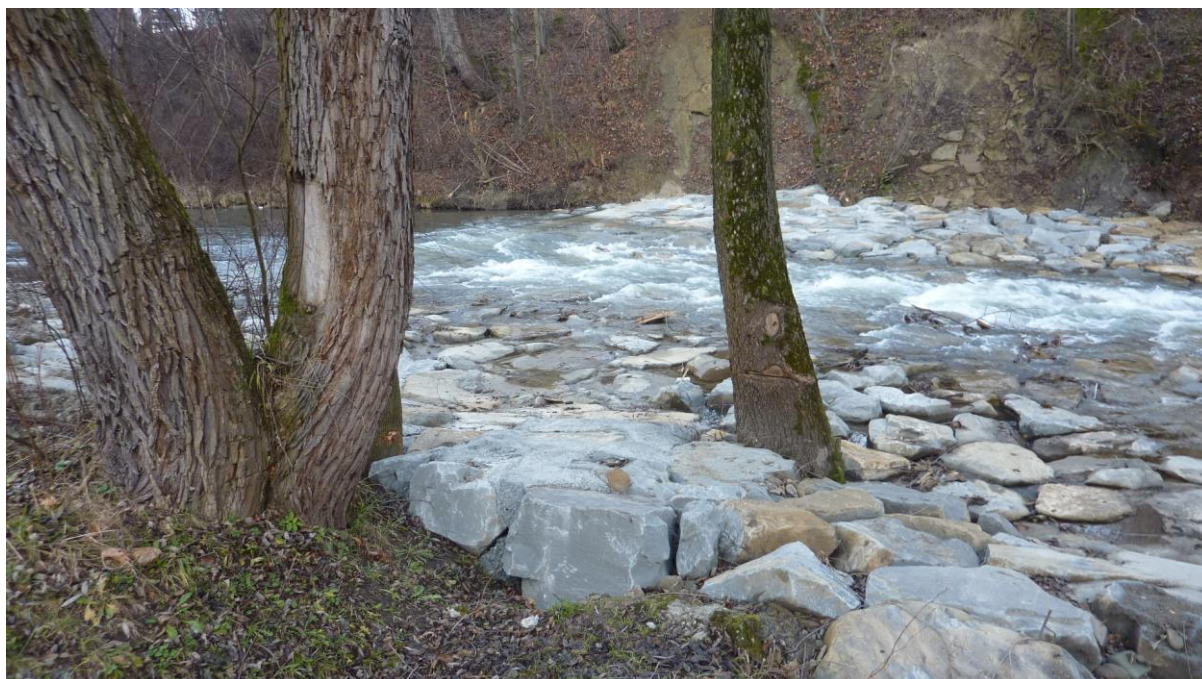
Fot. 1.1 Przypora jazu w postaci bystrza kamiennego wykonana w ramach usunięcia nieprawidłowości stanu technicznego. Źródło: archiwum RZGW w Krakowie

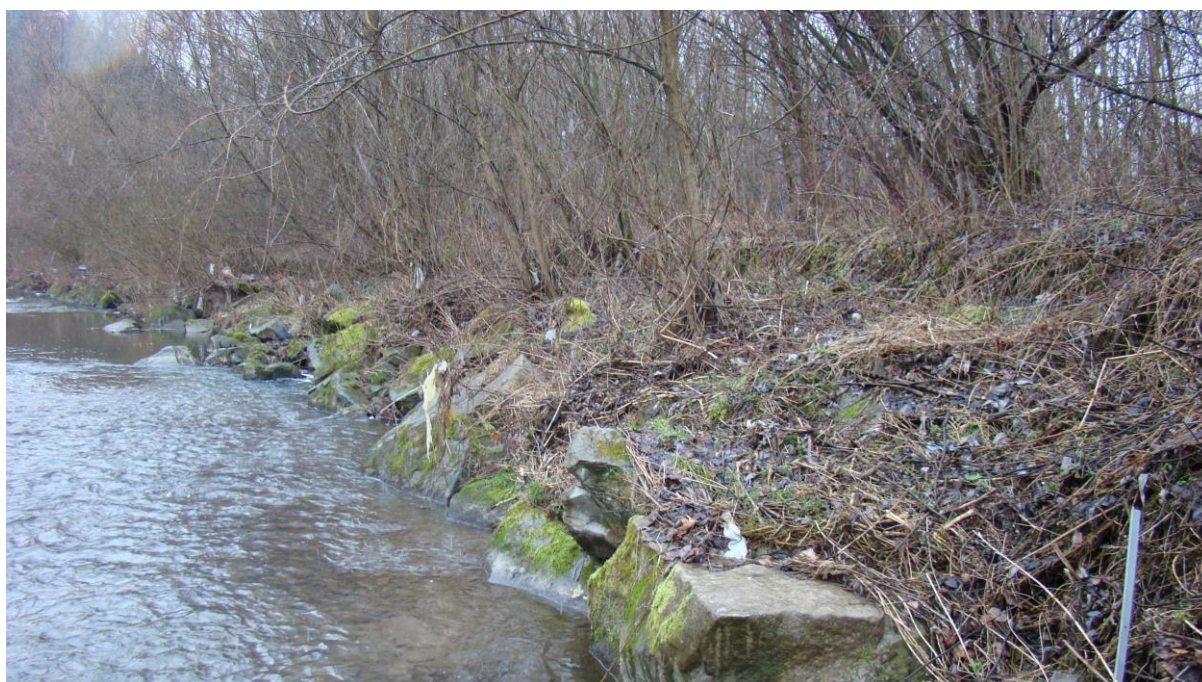
Fot. 1.2 Ubezpieczenie brzegu potoku górskiego z narzutu kamiennego porośnięte roślinnością kilkanaście lat po wykonaniu inwestycji. Fot. K. Wybraniec

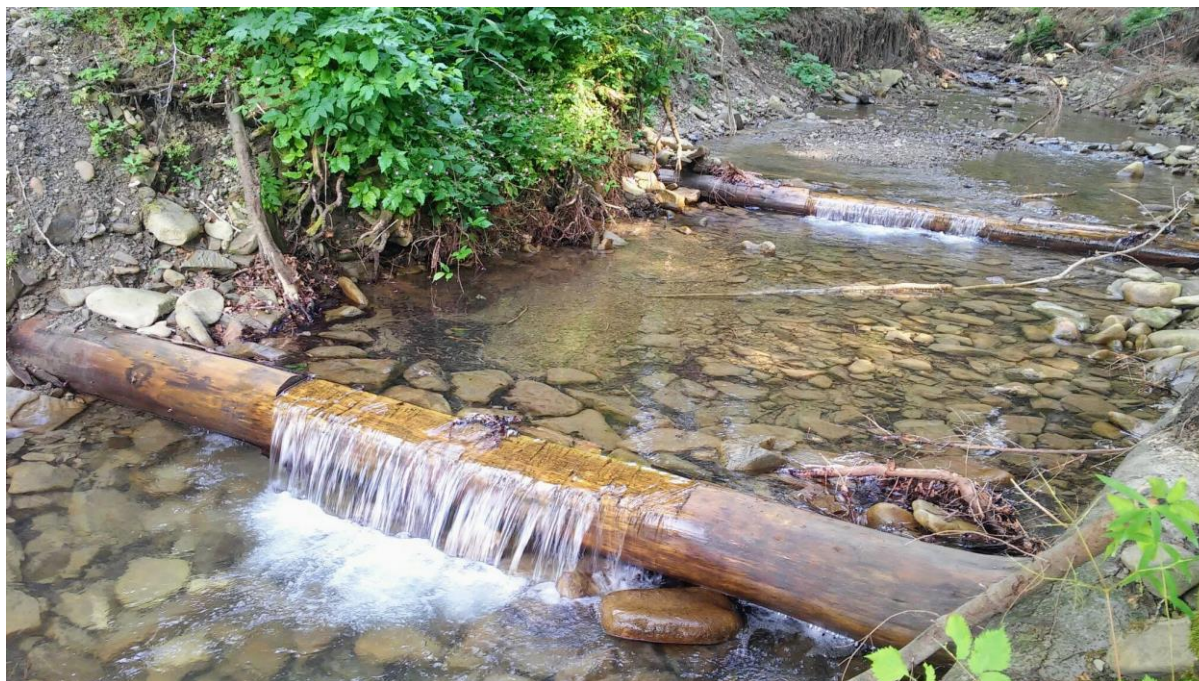
Fot. 1.4 Progi drewniane na potoku górskim.. Fot. I. Biedroń

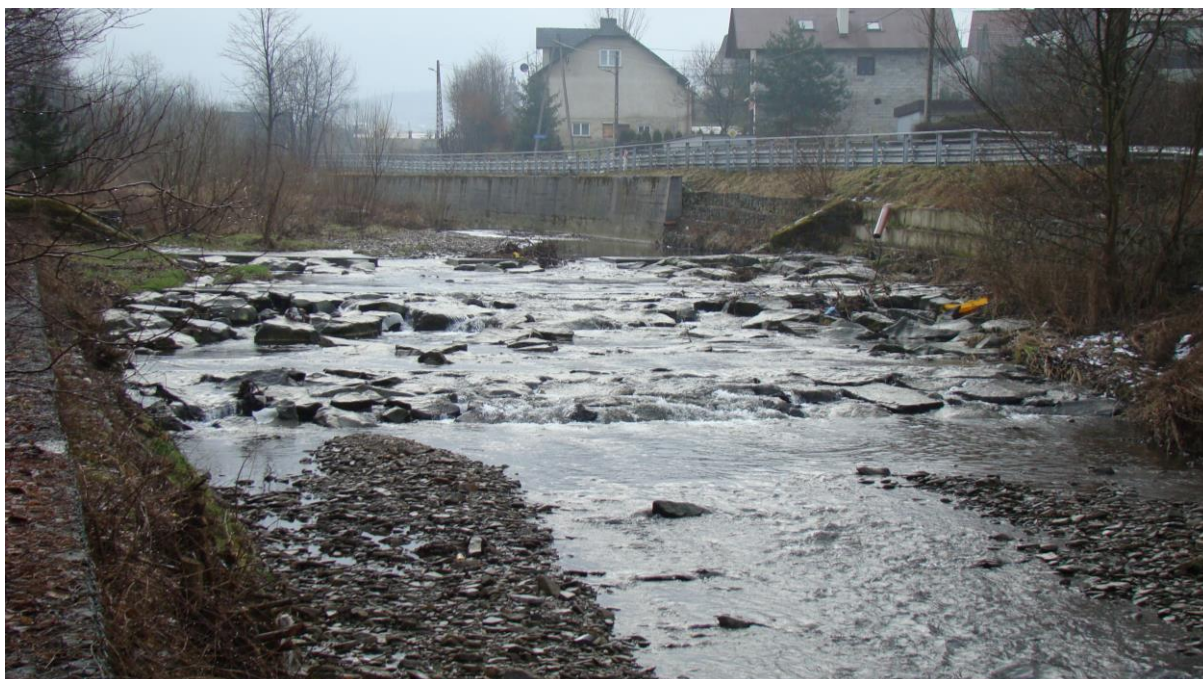
*Fot. 1.5 Przebudowany stopień kilkanaście lat po wykonaniu inwestycji na potoku górskim.
Fot. K. Wybraniec*

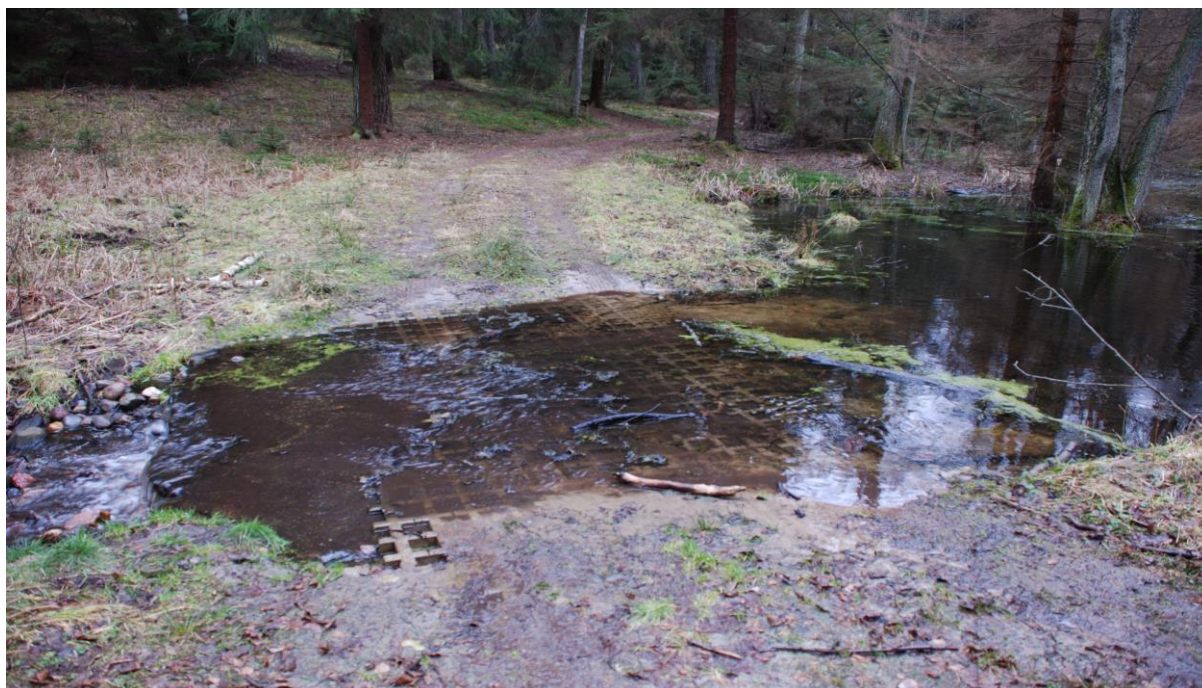
Fot. 1.6 Bród piętarczy. Fot. M. Goździk

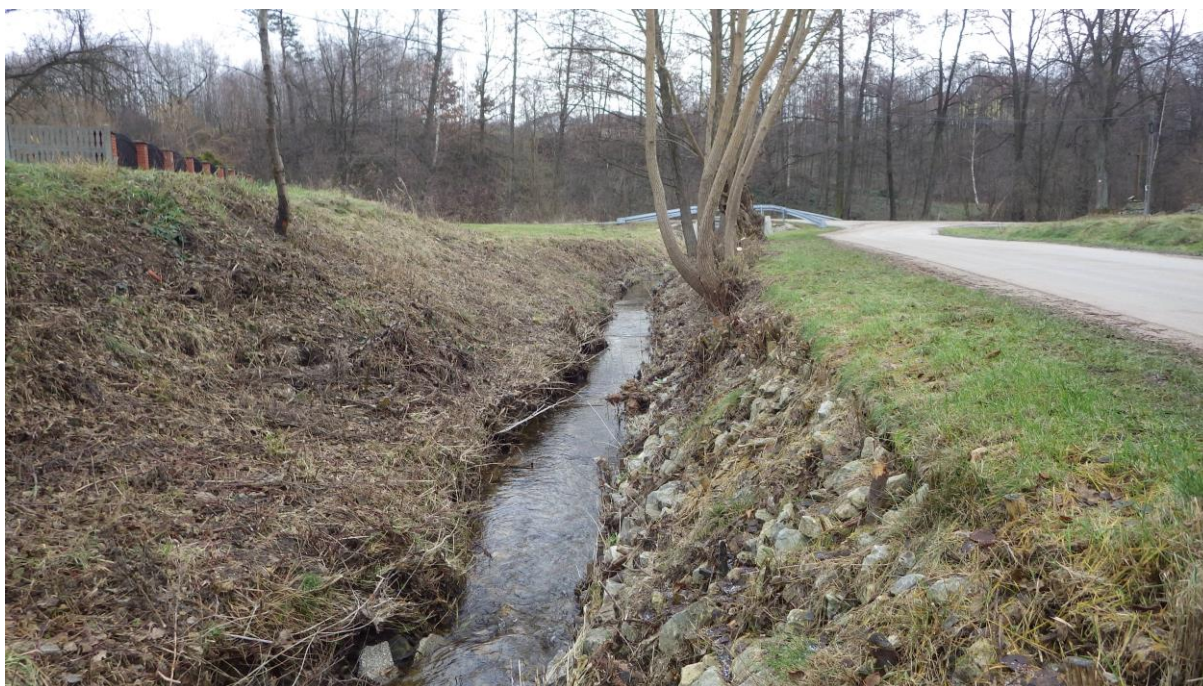
*Fot. 2.1 Wykaszane brzegi ciek (Działanie 1.1) przeprowadzanego przez gorset infrastruktury.
Fot. I. Biedroń*

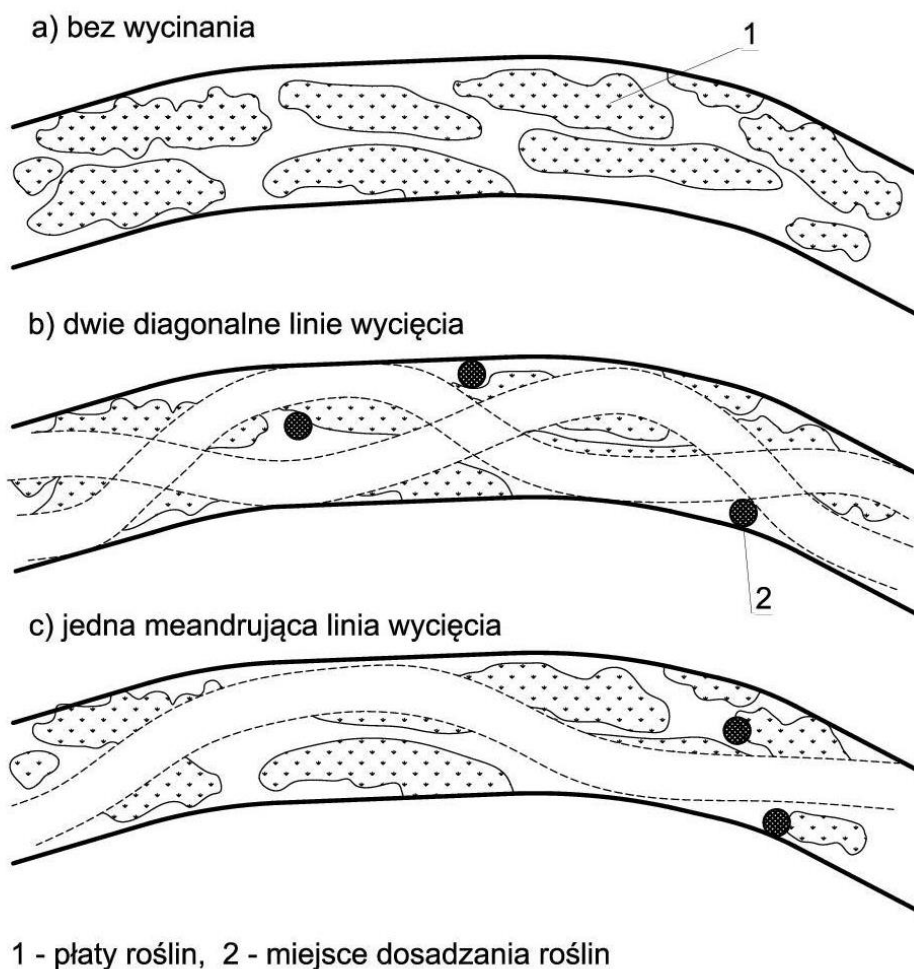
Rysunek 2.1 Przykłady skutecznego, częściowego wykaszania lub usuwania roślin z dna (Działanie 1.2 lub Działanie 2). Opracowano na podstawie: Fjorback i Kronvang (2002), za Puchalski w: Herbich (2004)

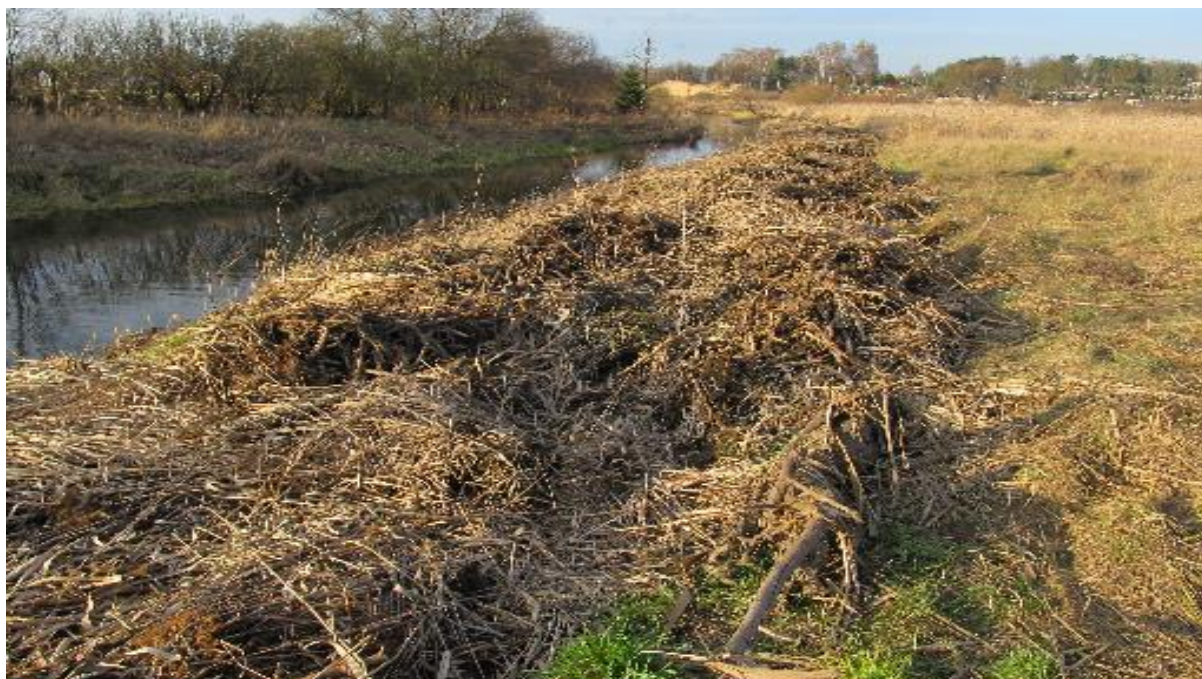
*Fot. 2.2 Ciek po hakowaniu roślinności wodnej (Działanie 2). Urobek pozostawiono na brzegu.
Fot. P. Pawlaczyk*

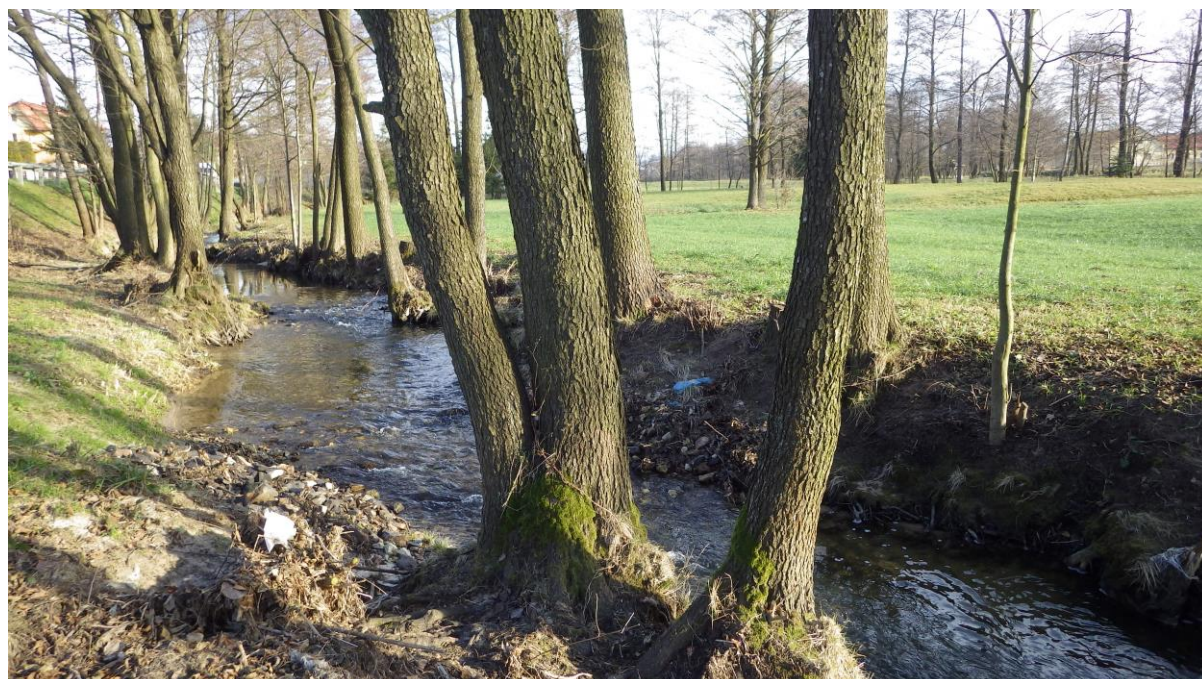
Fot. 2.3 Ciek po selektywnym usunięciu pojedynczych drzew z jego brzegów (Działanie 3). Zachowano jednak stabilizację brzegów przez drzewa oraz pozytywny wpływ drzew na zróżnicowanie koryta. Fot. I. Biedroń

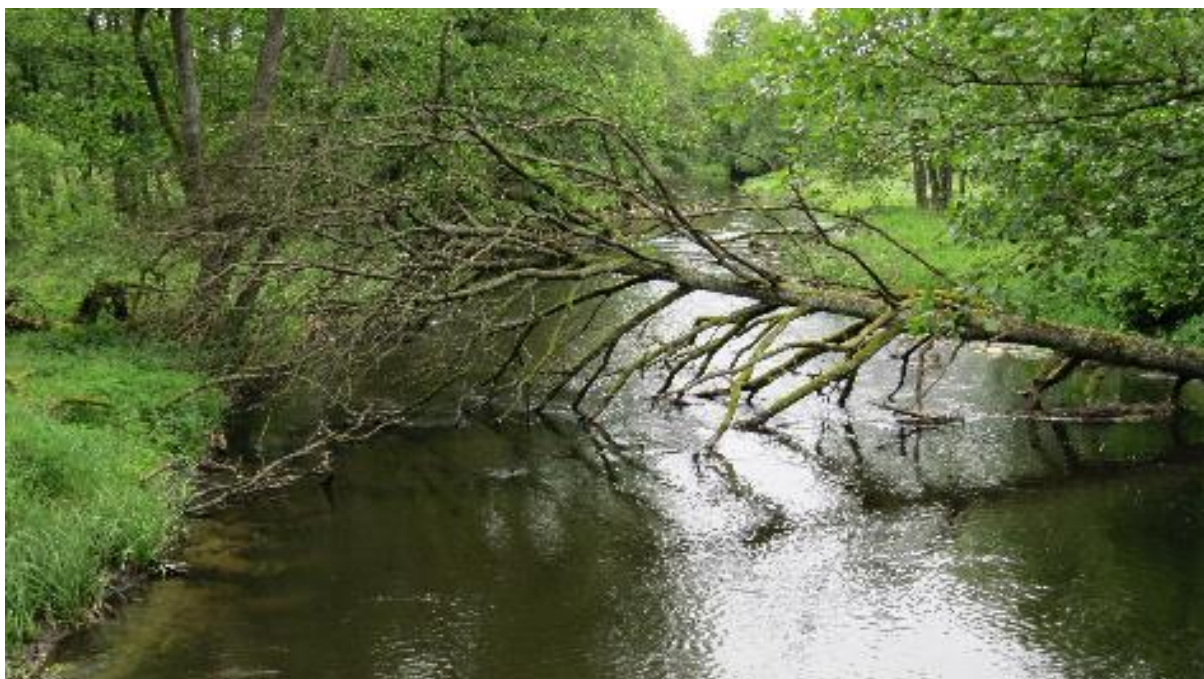
Fot. 2.4 Przeszkoda naturalna na rzece w krajobrazie łąkowo-leśnym, w obszarze ochrony przyrody: nie powinna być usuwana w ramach Działania 4.1. Fot. P. Pawlaczyk

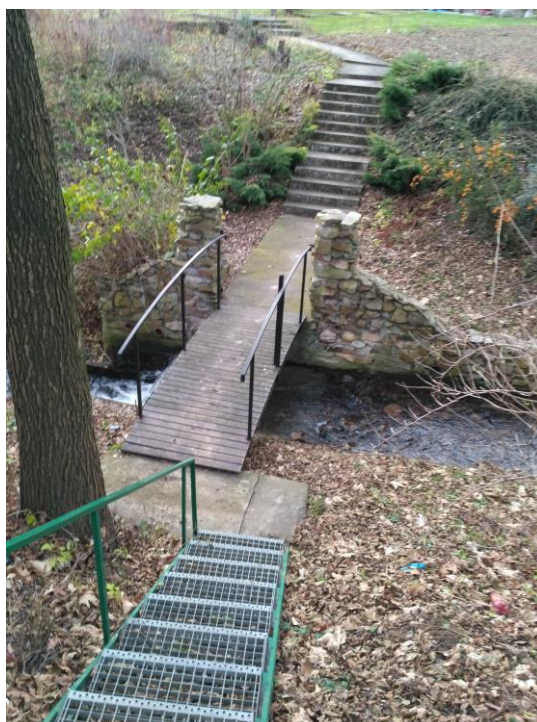
Fot. 2.5 Nieuzgodniona z właścicielem ciek, niska i źle pomyślana (zatorogenne barierki) kładka, choć niegroźna przy obecnym stanie wody, może stanowić przeszkodę dla wyższych przepływów i miejsce zatorogenne zagrażające sąsiedniej zabudowie. Może stanowić przeszkodę antropogeniczną wymagającą usunięcia w ramach Działania 4.2. Fot. I. Biedroń

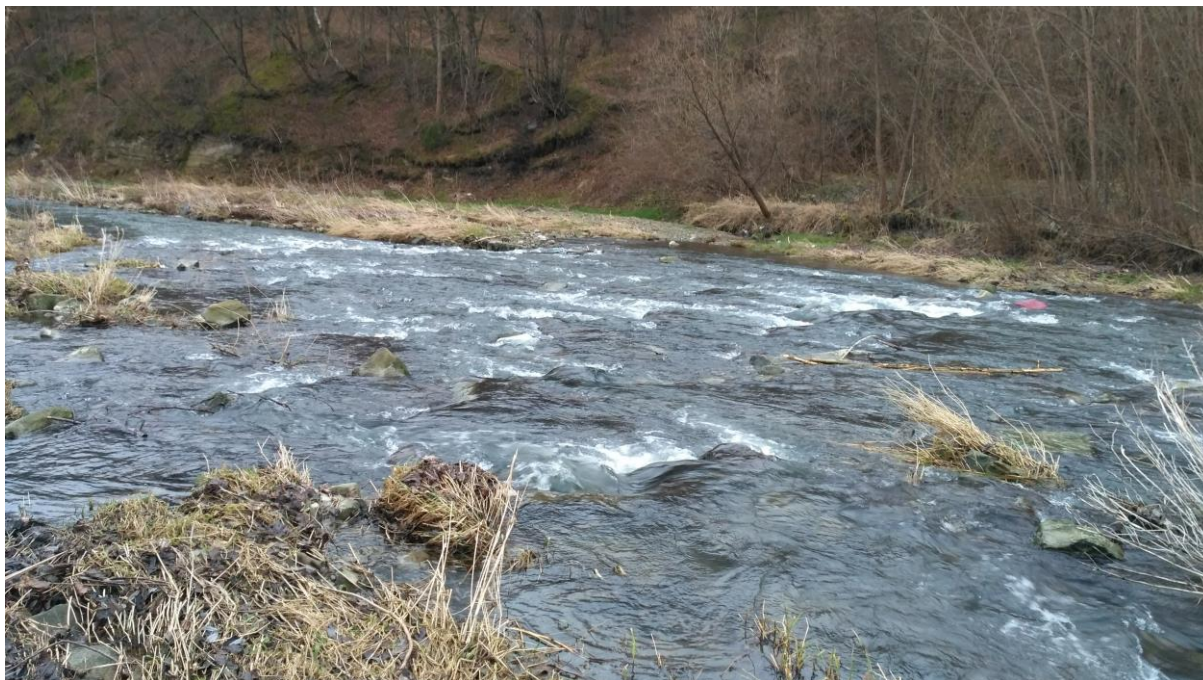
Fot. 2.6 Podniesienie i odtworzenie korony bystrza przez wprowadzenie kamieni – wywołało samorzutne zasypanie przez rzekę wyrwy w dnie, podmywającej stopień położony powyżej. Forma wykonania Działania 5.1. Fot. I. Biedroń

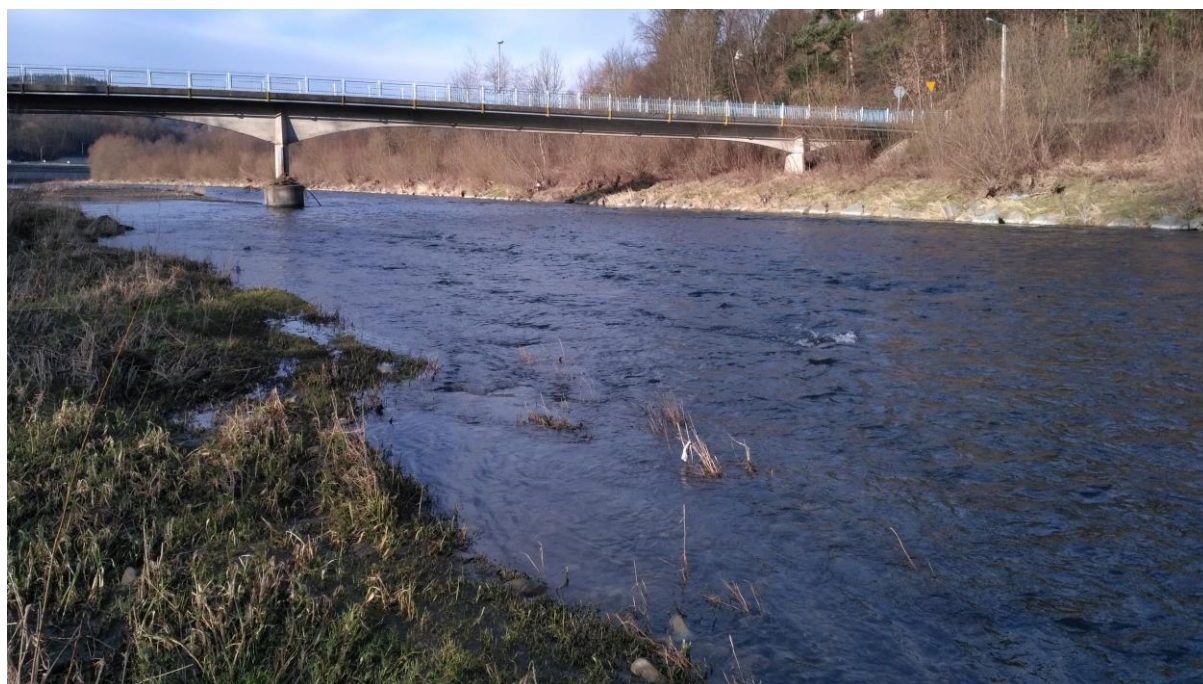
Fot. 2.7 Częściowe zasypanie wyrw w dnie podmywających filary mostu, osiągnięte przez uformowanie sekwencji bystrzy żwirowo-kamiennych i uruchomienie części żwirów odłożonych w wyższych częściach dorzecza. Forma wykonania Działania 5.1. Fot. I. Biedroń

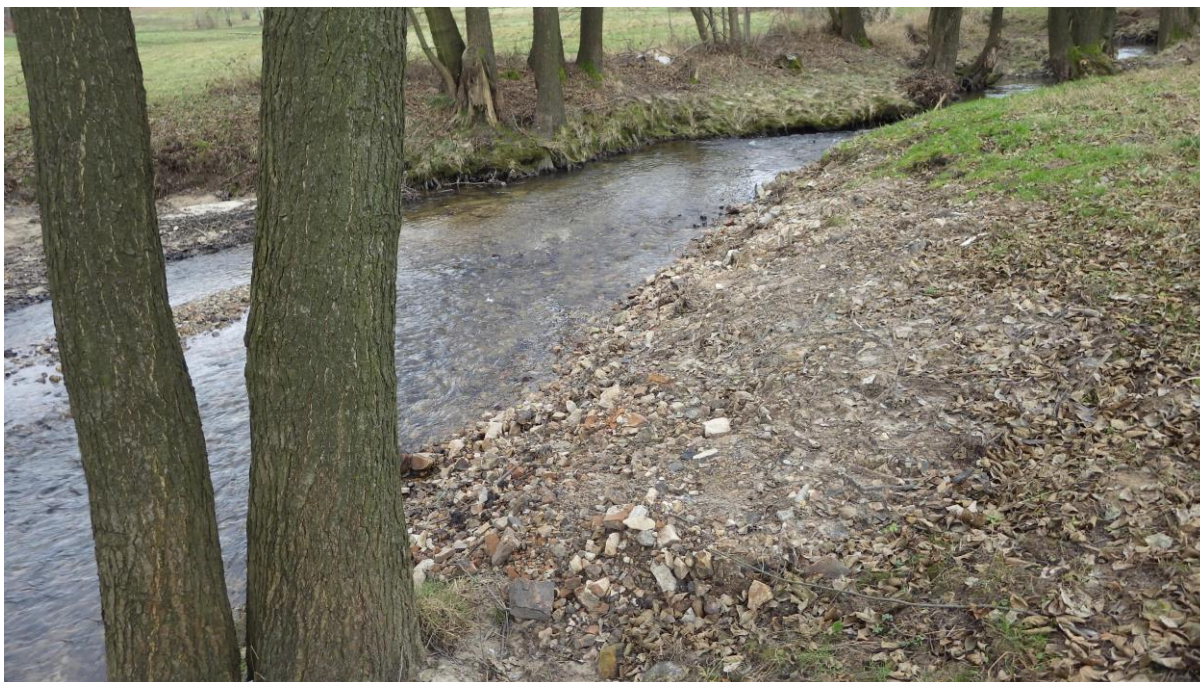
Fot. 2.8 Zasypanie wyrwy w brzegu materiałem rodzimym z koryta (Działanie 5.2). Fot. I. Biedroń

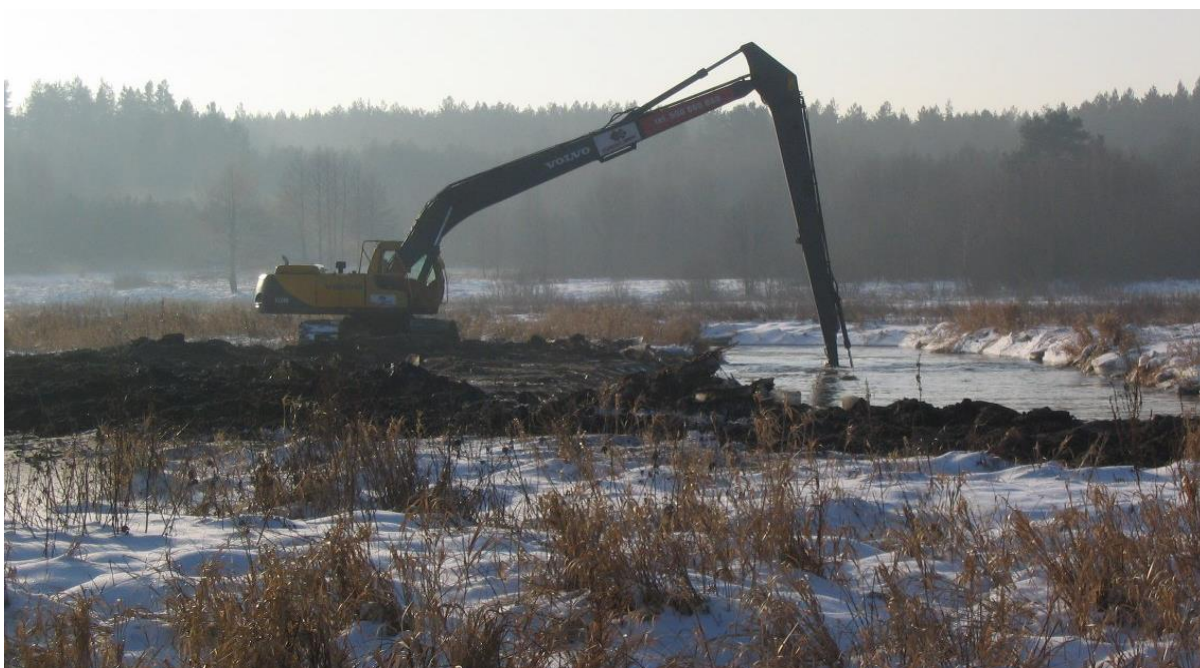
Fot. 2.9 Usuwanie namulów (Działanie 6.2). Fot. M. Grygoruk

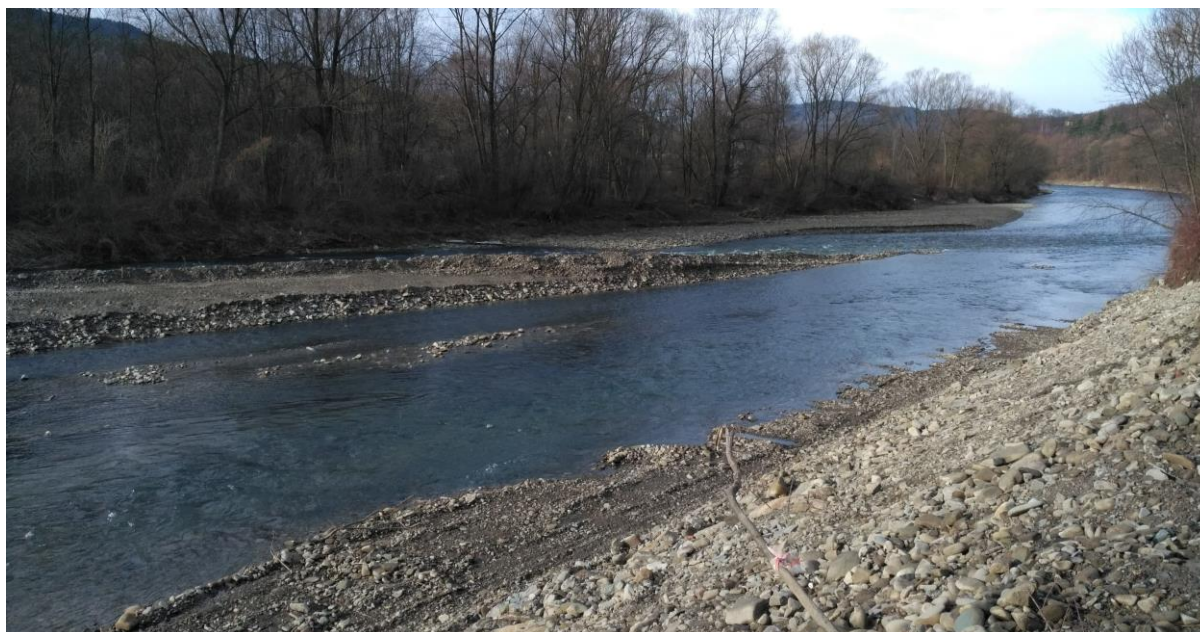
Fot. 2.10 Wykonane przemieszczenie żwirów w korycie (Działanie 6.3), dla ukierunkowania nurtu i zapobieżenia jako awulsji do innej odnogi. Żwir pozostawiono jako uformowaną w korycie wyspę, która przy najbliższym wezbraniu zostanie rozmyta, a materiał włączony w transport rumowiska poniżej. Fot. I. Biedroń

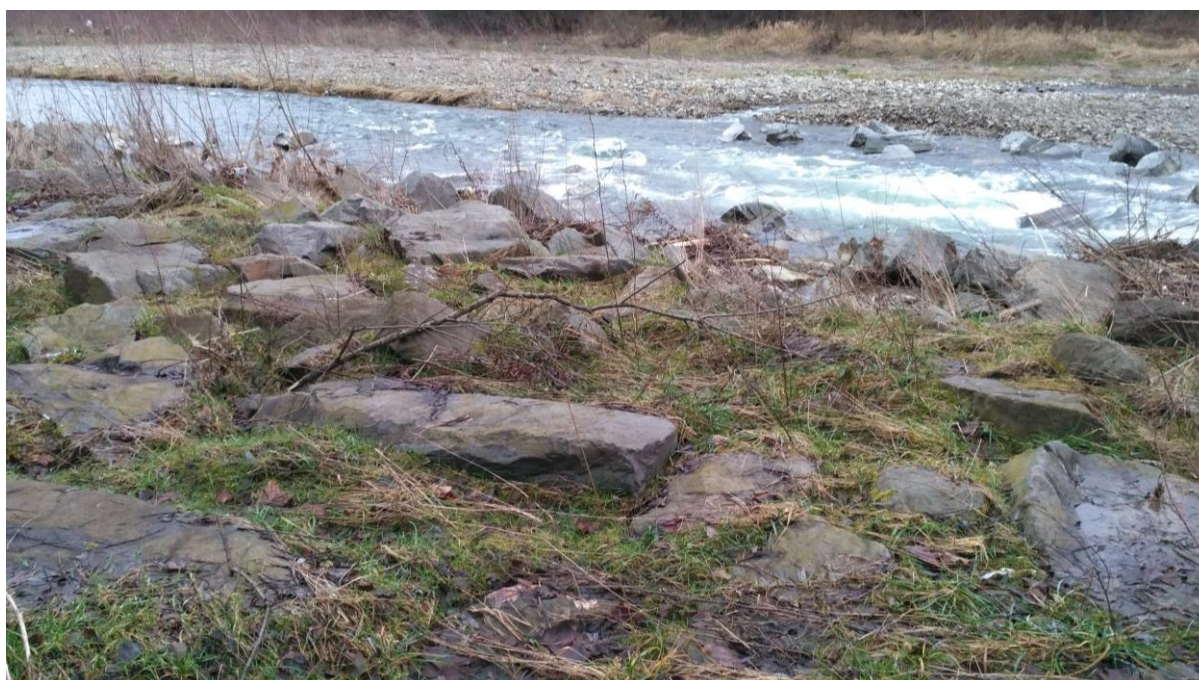
Fot. 2.13 Deflektor ukierunkowujący nurt wykonany przez umieszczenie w korycie rzeki górskiej dużych głazów (Działanie dodatkowe 10), po kilku latach wtopiony już w brzeg i koryto rzeki. Fot. I. Biedroń

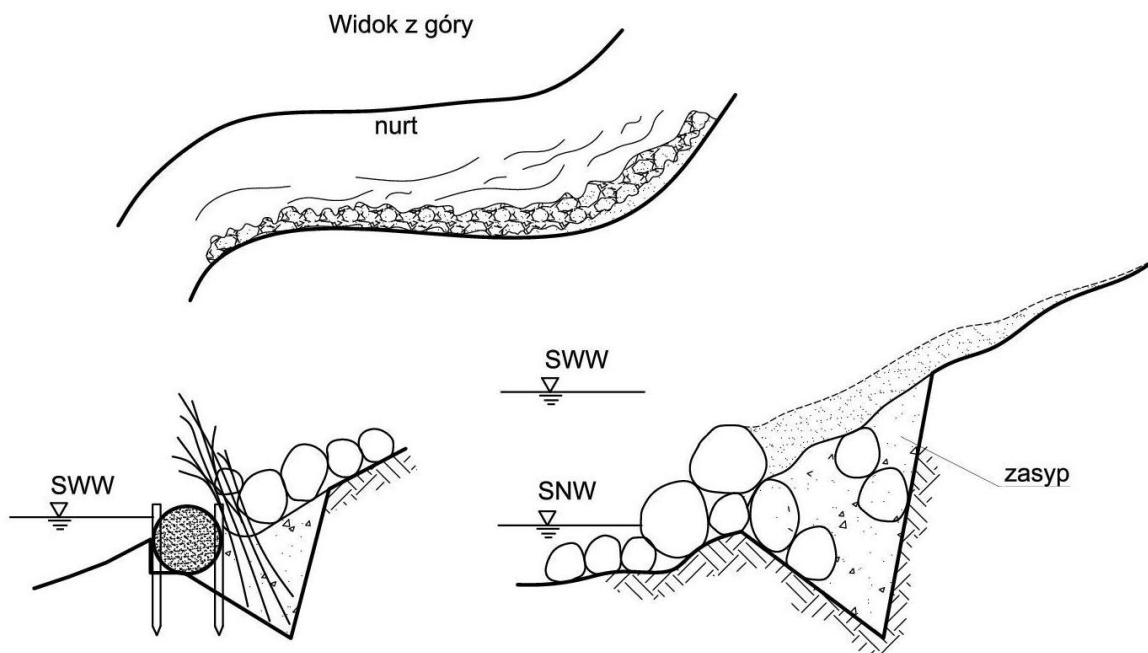
Rysunek 2.5 Namulacze biotechniczne jako element hydromorfologiczny, stymulujący akumulację osadów i chroniący podstawę brzegu (Działanie dodatkowe 10). Opracowano na podstawie: Duszyński (2007)

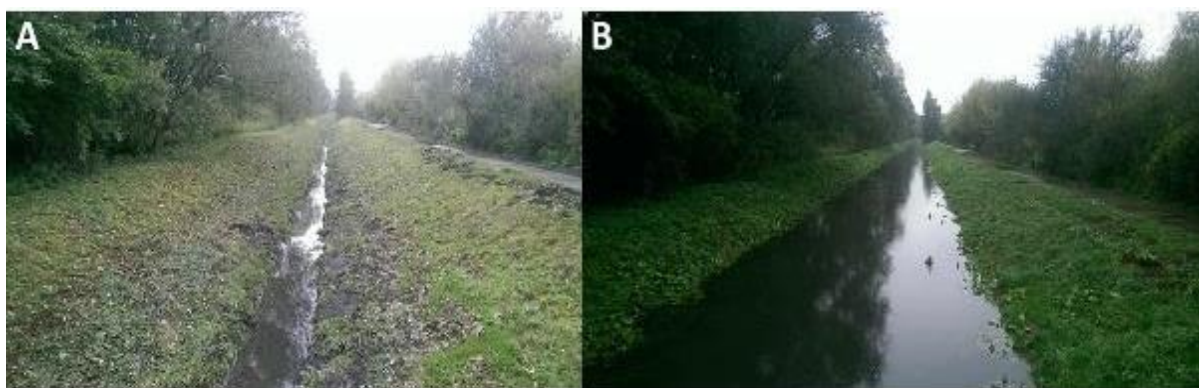
Fot. 7.2 Regularnie koszona roślinność brzegowa niewielkiego uregulowanego cieku w krajobrazie miejskim pozwala na utrzymanie wysokiej drożności wyższych poziomów koryta prowadzącego wody szybkich i krótkotrwałych wezbrań opadowych. A – niski stan wody; B – wysoki stan wody. Fot. M. Grygoruk

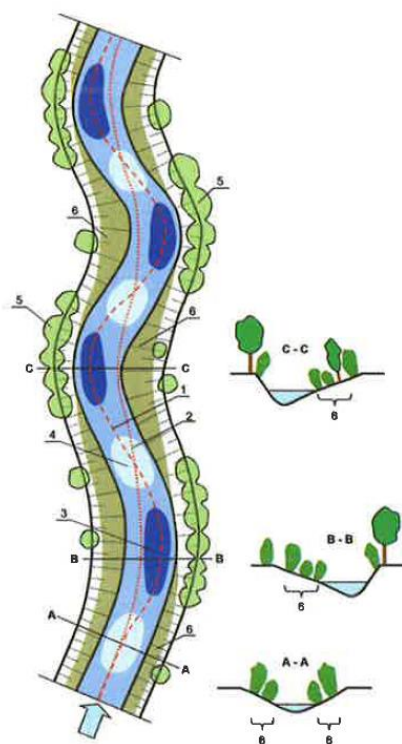
Rysunek 7.1 Schemat kształtowania roślinności wodnej i brzegowej w cieku przy zachowaniu naturalnej linii nurtu. 1 – linia nurtu wód w stanach średnich i niskich, 2 – linia nurtu w stanach wysokich, 3 – naturalne przegłębienia cieku na łukach (płosa, rynny), 4 – naturalne wypłylenia koryta (bystrza), 5 – strefa roślinności stabilizującej skarpę, 6 – strefa wykaszania roślinności brzegowej (usuwania drzew i krzewów). Źródło: Prus i in. (2017)

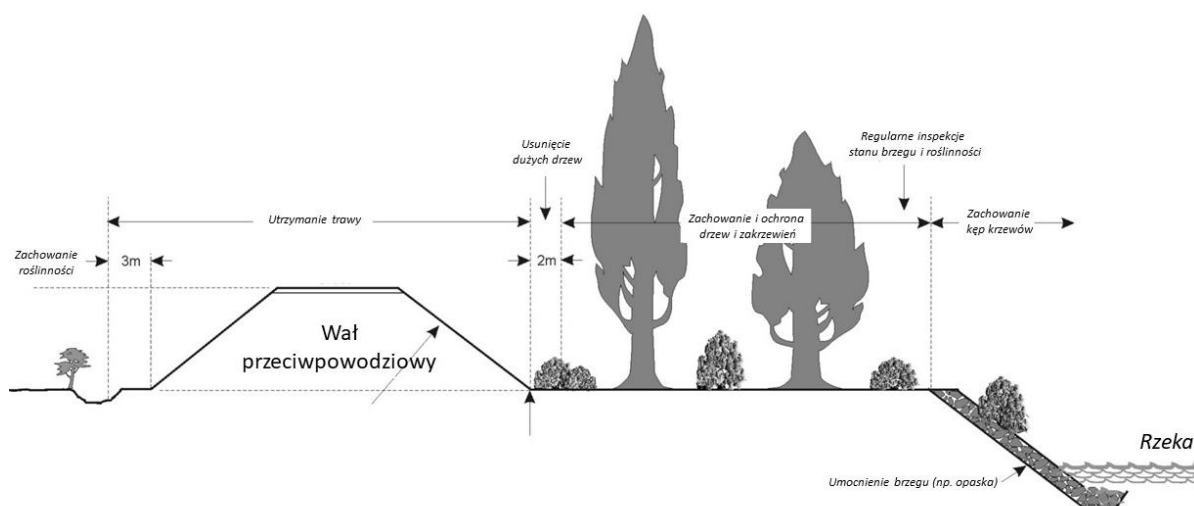
Rysunek 7.3 Przykład dobrych praktyk zarządzania roślinnością w międzywał. Opracowano na podstawie: BC Ministry of Environment, 1999, zmienione

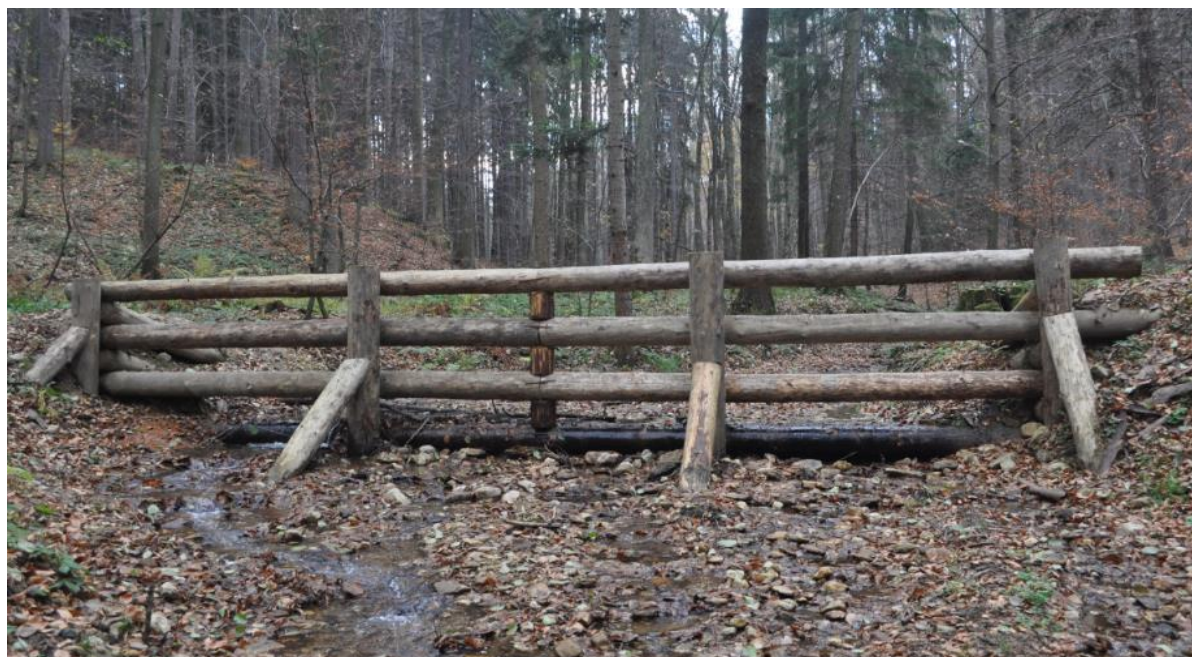
Fot. 7.8 Łapacz rumoszu drzewnego zbudowany na potoku w nadleśnictwie Prudnik, w pobliżu wypływu z lasu. Umożliwia pozostawianie martwych drzew na całym leśnym odcinku potoku, bez stwarzania zagrożenia zatkania przepustów wśród zabudowy poniżej. Źródło: archiwum Lasów Państwowych

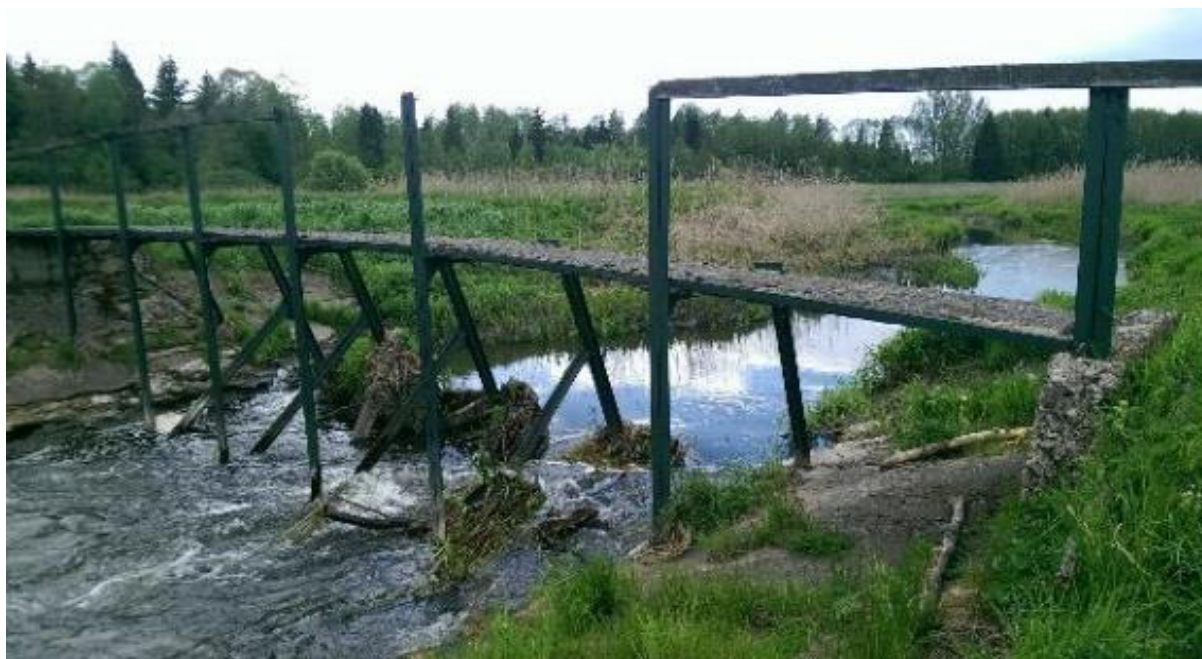
*Fot. 7.9 Zniszczone urządzenia wodne tracą funkcję i zwiększają ryzyko powodziowe poprzez akumulację rumoszu, co wymaga zwiększenia nakładów na prace utrzymaniowe.
Fot. M. Grygoruk*

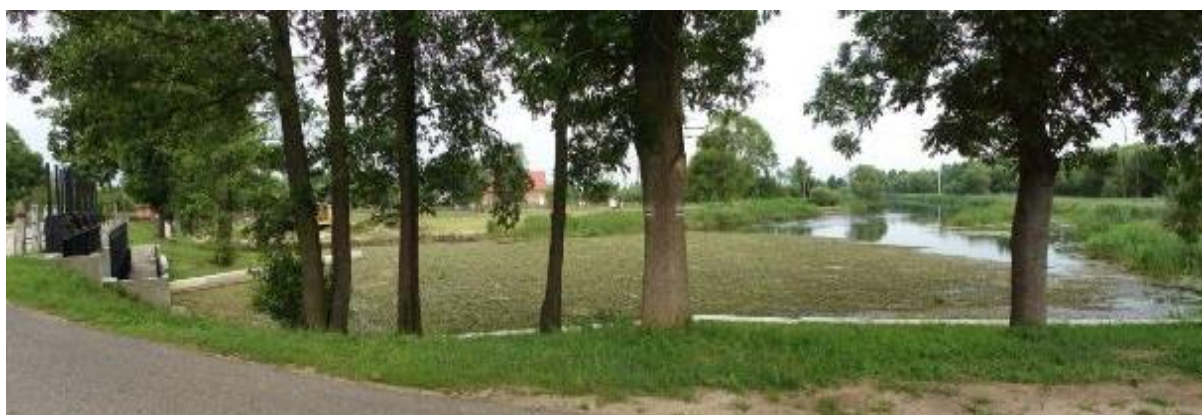
Fot. 7.10 Zator powstały z naniesionych przez wodę, nieusuniętych po wykoszeniu części roślin powyżej jazu. Fot. M. Grygoruk.

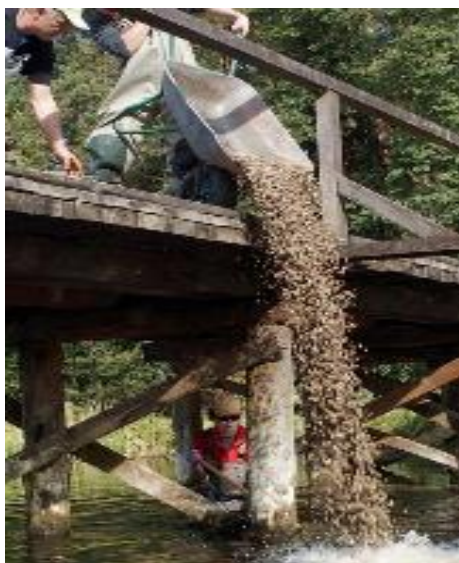
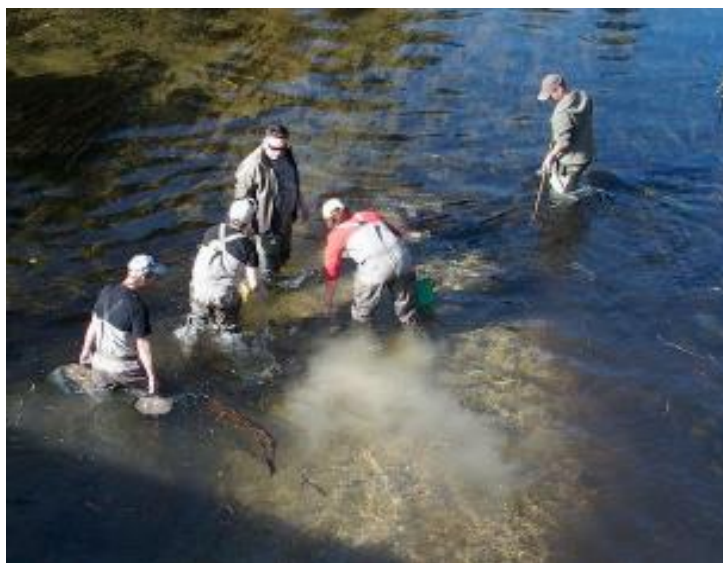
*Fot. 7.12 Wykonywanie tarlisk dla pstrągów potokowych powinno być prowadzone w miejscach, gdzie wcześniej stwierdzano naturalne tarło tych ryb. W celu ułatwienia logistyki prac, kontroli efektywności wykonanych tarlisk oraz ochrony trących się ryb, tarliska najlepiej wykonywać w miejscach o ułatwiony dostęp do wody (np. poniżej mostów i kładek, w pobliżu dróg).
Fot. P. Lisowski*

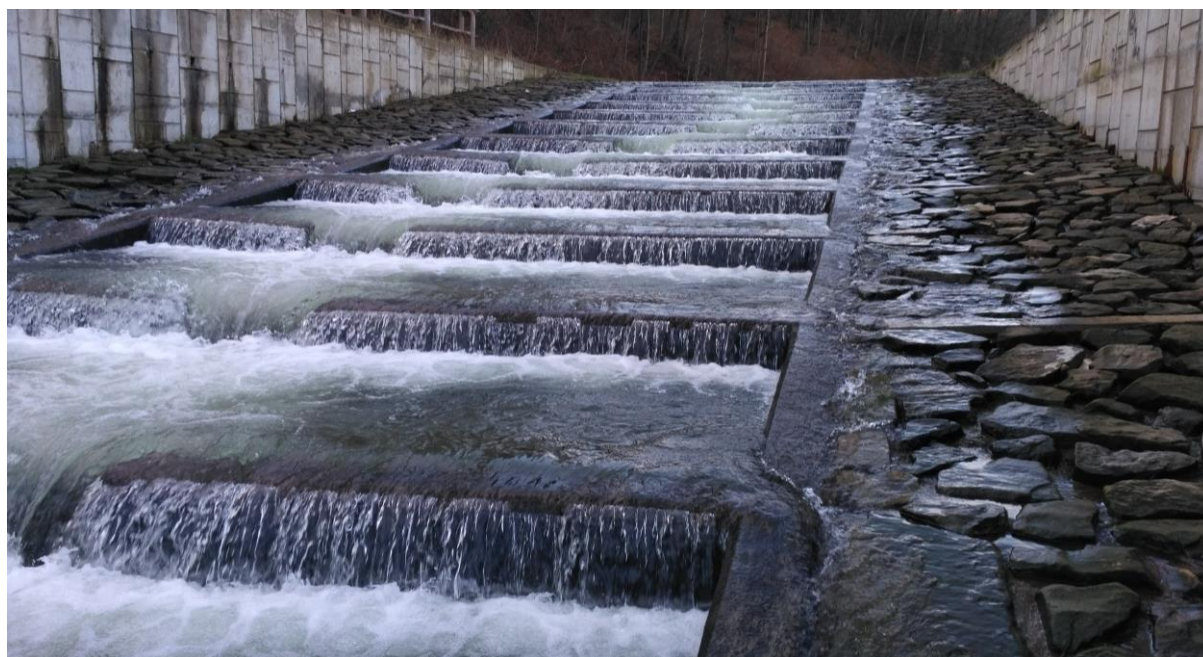
Fot. 7.13 Przebudowana zapora przeciwrumowiskowa, drożna dla ryb przy różnych stanach wody oraz częściowo drożna dla rumowiska rzecznego. Rozłożenie spadku na kilka stopni sprawia, że są one możliwe do pokonania dla ryb. Ukształtowanie przelewów zapewnia drożność także przy niskich stanach wody, a szerokie światło i brzegi ukształtowane w technologii grouted rock przeprowadzają przepływy wysokie i dają możliwość migracji organizmów wodnych w szczelinach między kamieniami. Fot. I. Biedroń

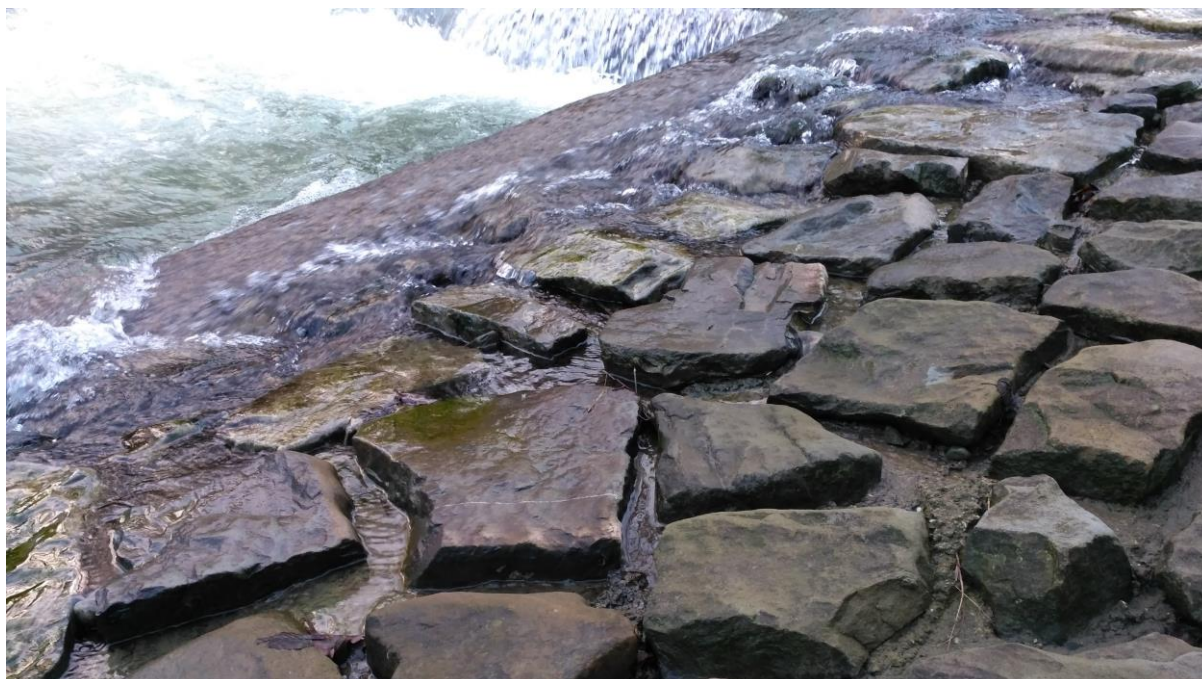
*Fot. 7.14 Powierzchnia wykonana w technologii grouted rock (kamień częściowo osadzony w betonie).
Fot. I. Biedroń*

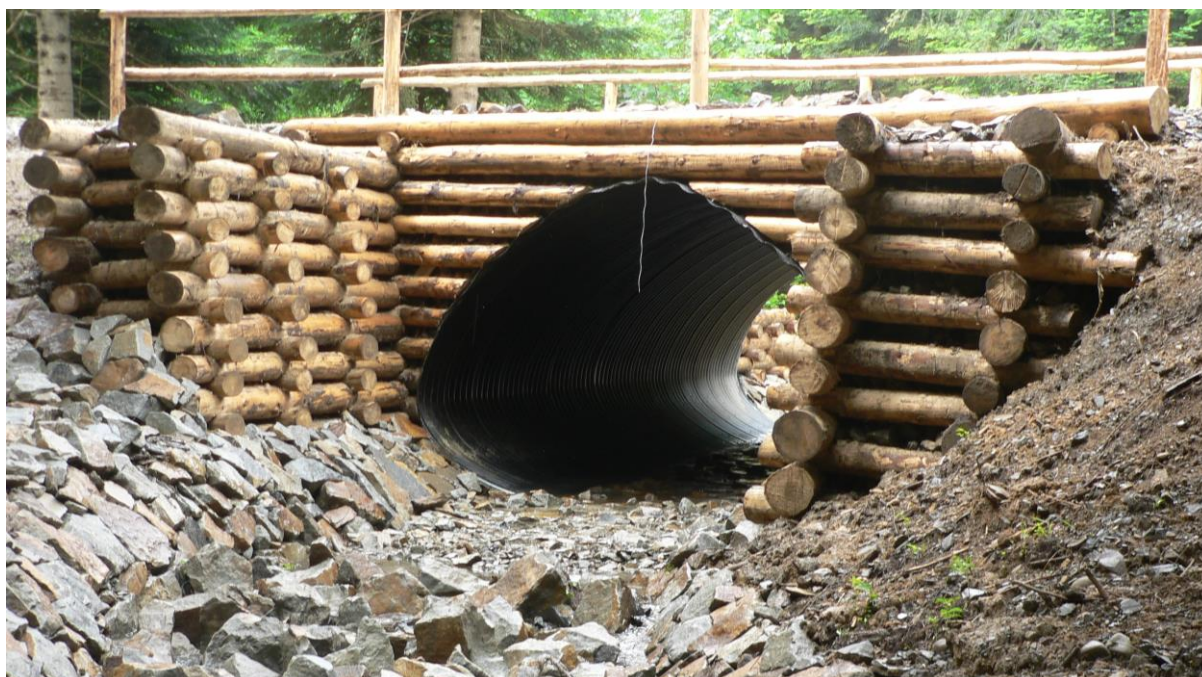
Fot. 7.15 Przebudowa przepustu na większy (przyczółki z drewnianych kaszyc) wraz z budową kamiennego bystrza oraz umocnienie brzegów potoku narzutem kamiennym i nasadzeniami roślinnymi. Fot. E. Skiba

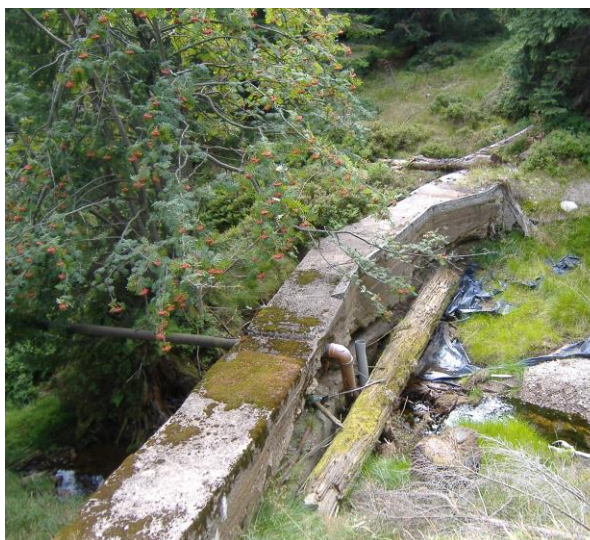
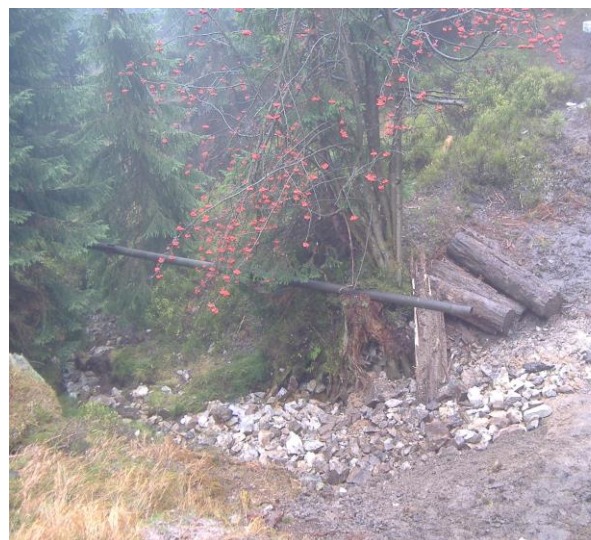
Stan przed rozbiórką

Stan po rozbiórkę

Fot. 7.16 Rozbiórka zapory przeciwrumowiskowej - Dobrą praktyką jest rozbiórka niepotrzebnego obiektu. Źródło: archiwum Lasów Państwowych
