Załącznik F

Zdjęcia i rysunki odnoszące się do treści dokumentu głównego

1. Katalog robót hydrotechnicznych

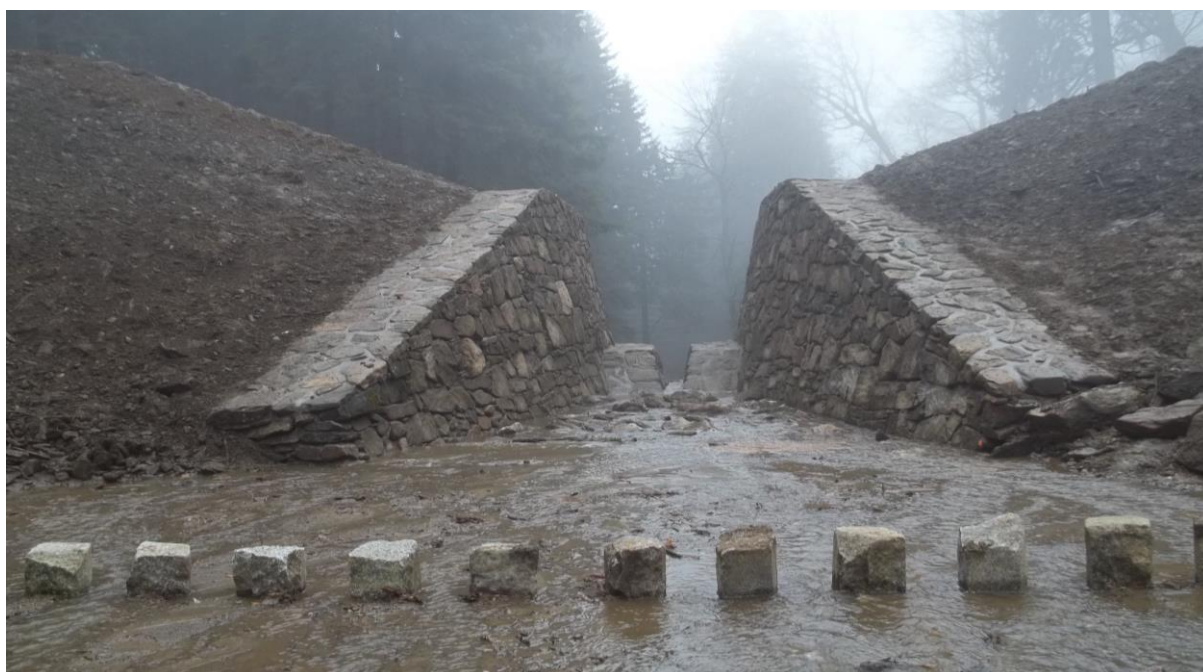
Fot. 7.17 Zapora suchego zbiornika retencyjnego. Dobrą praktyką jest przelew szczelinowy sięgający aż do dna ciek, zachowujący ciągłość naturalnego dna potoku. Przy wysokich przepływach nastąpi automatyczne piętrzenie i ograniczenie wypływu wody w związku z ograniczoną przepustowością szczeliny. Fot. M. Bryja

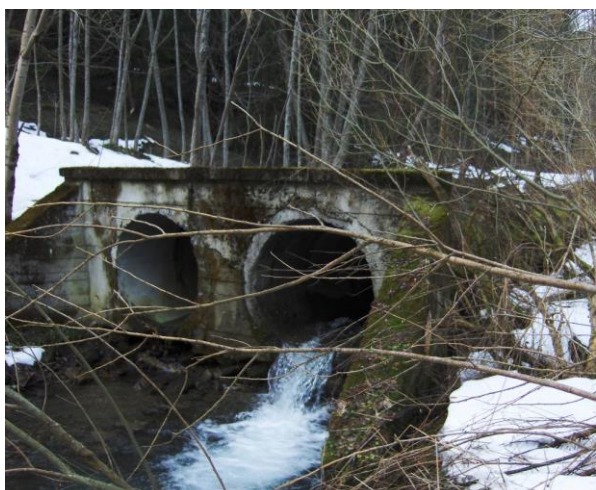
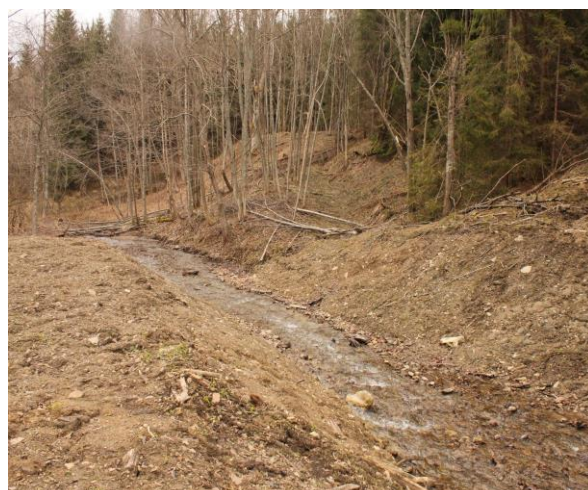
Przeпуск przeznaczony do rozbiórki

Miejsce po rozebraniu przepusku

Fot. 7.18 Rozbiórka przepustu celem przywrócenia drożności cieku i jego ciągłości biologicznej. Źródło: archiwum Lasów Państwowych

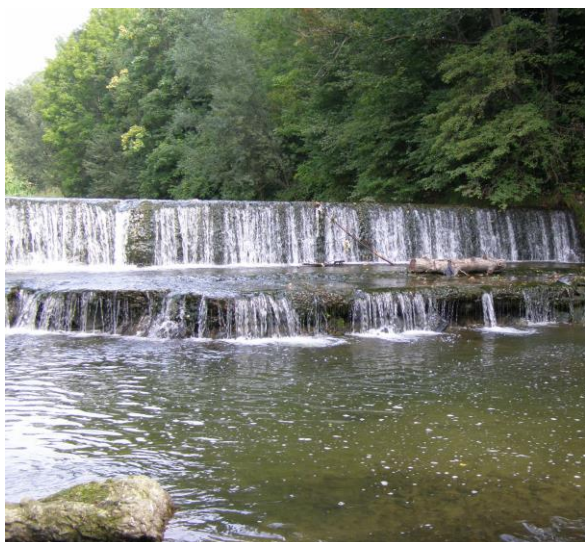
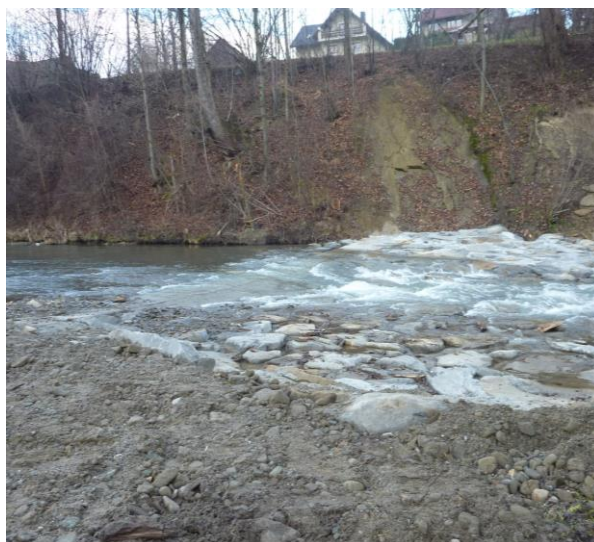
Stan przed przebudową

Stan po przebudowie

Fot. 7.19 Przebudowany jaz. Dobra praktyką jest podparcie jazu bystrzem i ukształtowanie na formę drożną dla ryb, przynajmniej przy średnich i wysokich stanach wody (choć jeszcze lepszą praktyką byłaby rozbiórka progu). Źródło: archiwum RZGW w Krakowie

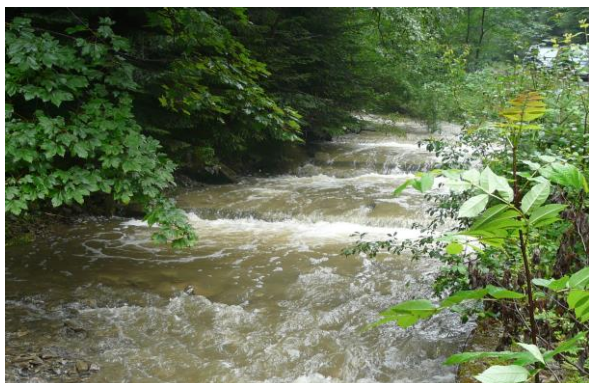
Fot. 7.20 Renaturalizacja potoku poprzez przebudowę stopni betonowych zniszczonych podczas powodzi na kamienne bystrza o zwiększonej szorstkości

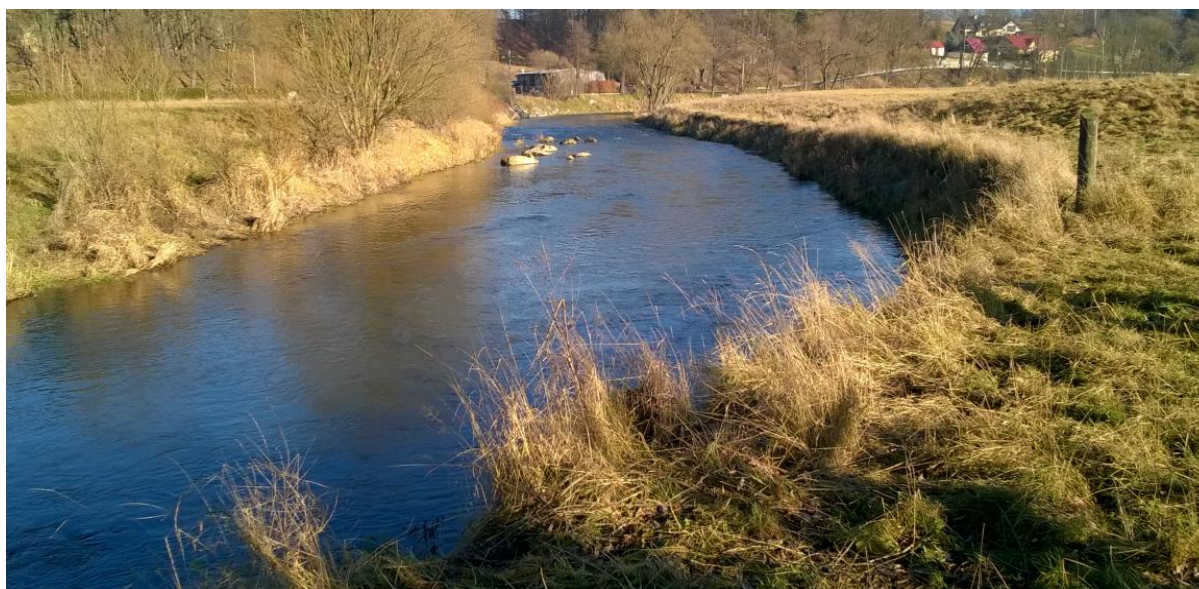
*Fot. 7.21 Sztuczne wzorcowe bystrze z elementami habitatowymi umieszczonymi na początku plosa. Wyraźny obraz, że bystrze występuje pomiędzy plosami, w punkcie przegięcia nurtu.
Fot. J. Jeleński*

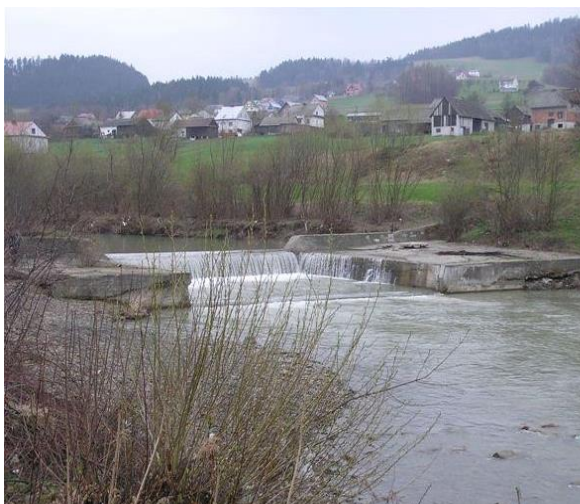
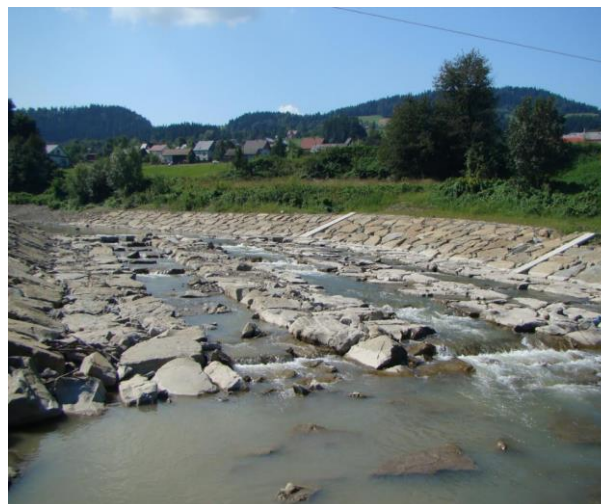
Przed modernizacją

Po modernizacji

Fot. 7.22 Przebudowana i udrożniona bariera dla ryb - stopień przebudowany na bystrze. Źródło: archiwum RZGW w Krakowie

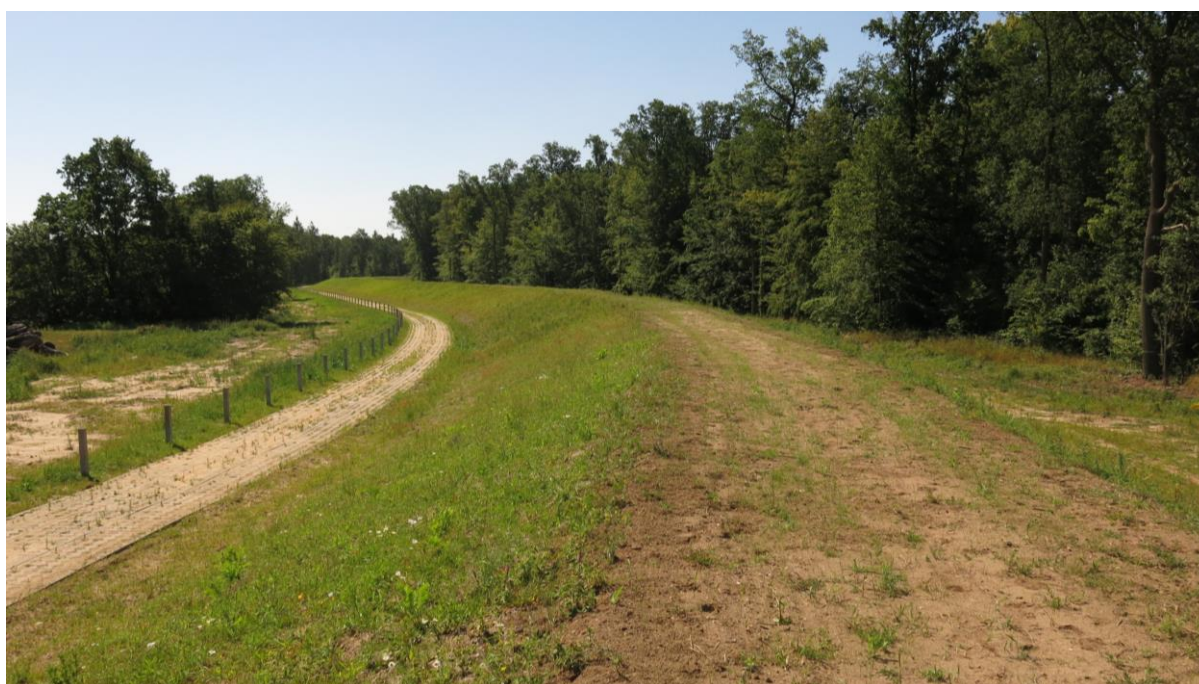
*Fot. 7.23 Nowy wał przeciwpowodziowy biegnący w znacznym oddaleniu od koryta rzeki Odry.
Fot. P. Nawrocki*
