OPIS TECHNICZNY

dla projektowanego zadania pn. Remont i utrzymanie dróg leśnych na terenie Nadleśnictwa Garwolin, w leśnictwach: Huta, Krępa, Żelechów, Bączki

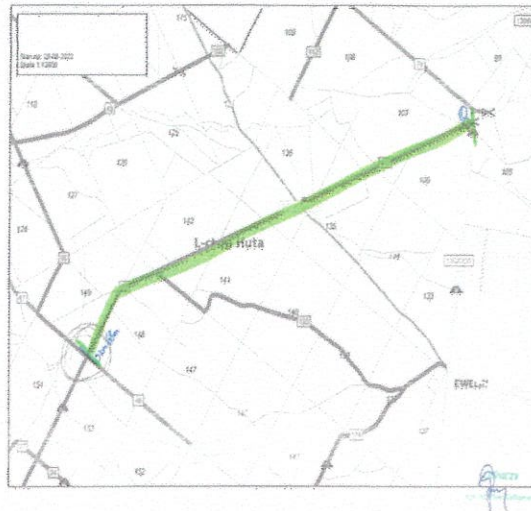
Lokalizacja drogi w l. Huta 06/107; 135/136;141/142;148/149;153/154.

135/136;141/142;148/149;153/154. Długość projektowana drogi 3680m. Remontem objęto:

- łączna długość 300m
- powierzchnia 1050m²
- ścinanie i profilowanie poboczy 3680m²
- szacowana ilość kruszywa kamiennego 0/31,5mm - 84t
