MINISTERSTWO INFRASTRUKTURY
PAŃSTWOWA KOMISJA BADANIA WYPADKÓW LOTNICZYCH

RAPORT KOŃCOWY

zdarzenie nr: 361/07

Zezwolenie na rozpoczęcie startu przez załogę samolotu Airbus A320 (TS-INF), gdy na drodze startowej znajdował się samochód.

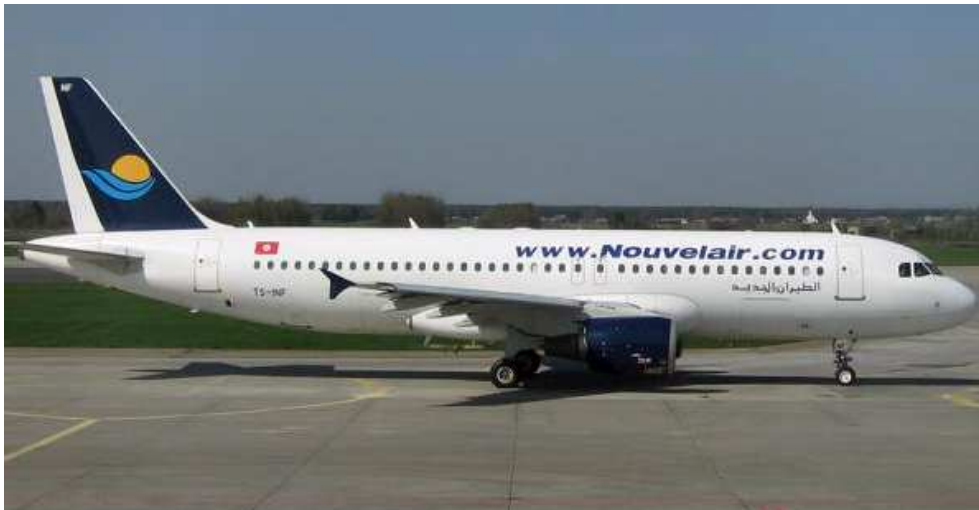
Samolot: Airbus A320

- Znaki rozpoznawcze: TS-INF
- Numer fabryczny: 299
- Rok produkcji: 31.01.1992 r.
- Max masa startowa:10319 kg;
- Użytkownik: Nouvelair Tunisie
