MINISTERSTWO TRANSPORTU,
BUDOWNICTWA I GOSPODARKI MORSKIEJ
PAŃSTWOWA KOMISJA BADANIA WYPADKÓW LOTNICZYCH

RAPORT KOŃCOWY

zdarzenie nr: 794/11

statek powietrzny: szybowiec SZD-50-3 Puchacz, SP-3491

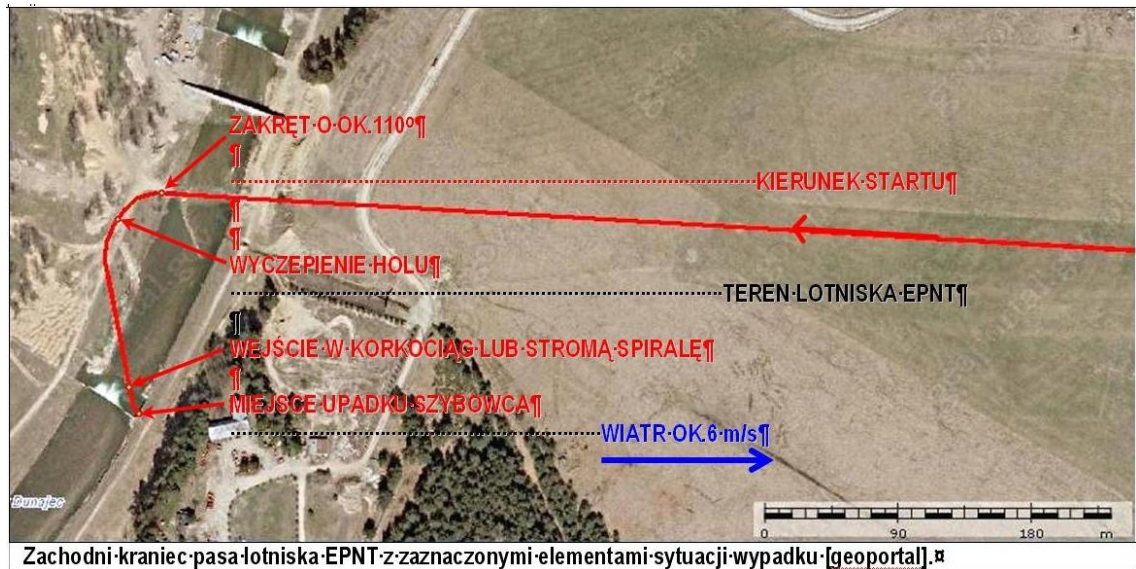
Szybowiec zderzył się z wybetonowanym brzegiem rzeki Białego Dunajca w bezpośredniej bliskości progu wodnego usytuowanego ok. 200 m na południe od kładki dla pieszych. Współrzędne geograficzne miejsca wypadku: N 49°27'54''; E 020°02'12''. Elewacja miejsca wypadku 600 m. Rejon miejsca zdarzenia oraz szkieletu lotu bezpośrednio poprzedzającego wypadek pokazano na zdjęciu satelitarnym poniżej.
