WYCENA Nr: 116/6/05/2023

Zadanie: Ocena stanu technicznego i określenie wartości rynkowej pojazdu w celu ustalenia ceny wywoławczej w przetargu

Marka: SUZUKI

Model: Jimny 1.3 MR`98

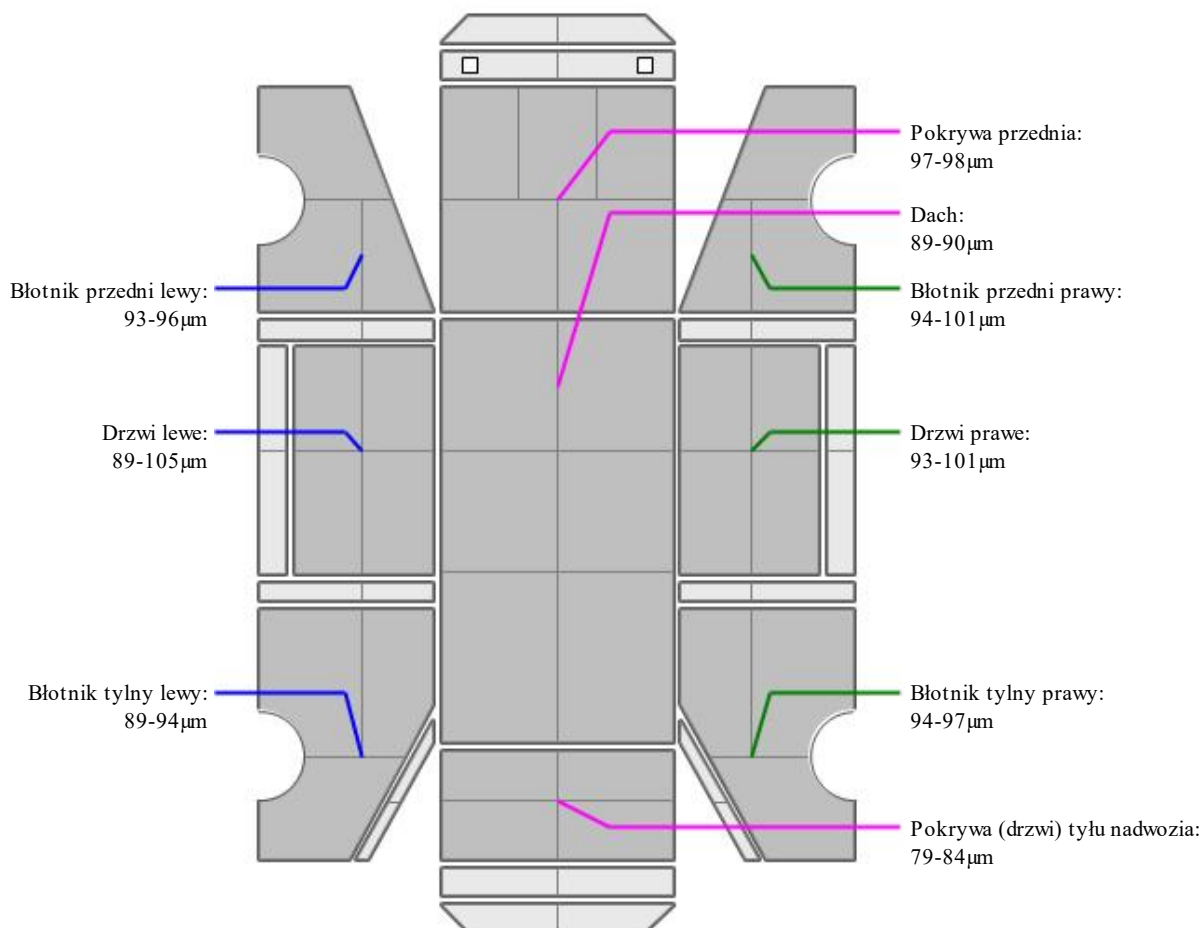
OPIS POWŁOKI LAKIEROWEJ

Na podstawie przeprowadzonego pomiaru grubości powłoki lakierowej ustalono, że pojazd posiada powłokę lakierową o grubości odpowiedniej dla powłoki wykonanej fabrycznie.
