Nr opinii: **106/2023/LM** z dnia **2023-02-23**

## I. PODSTAWY OPINII

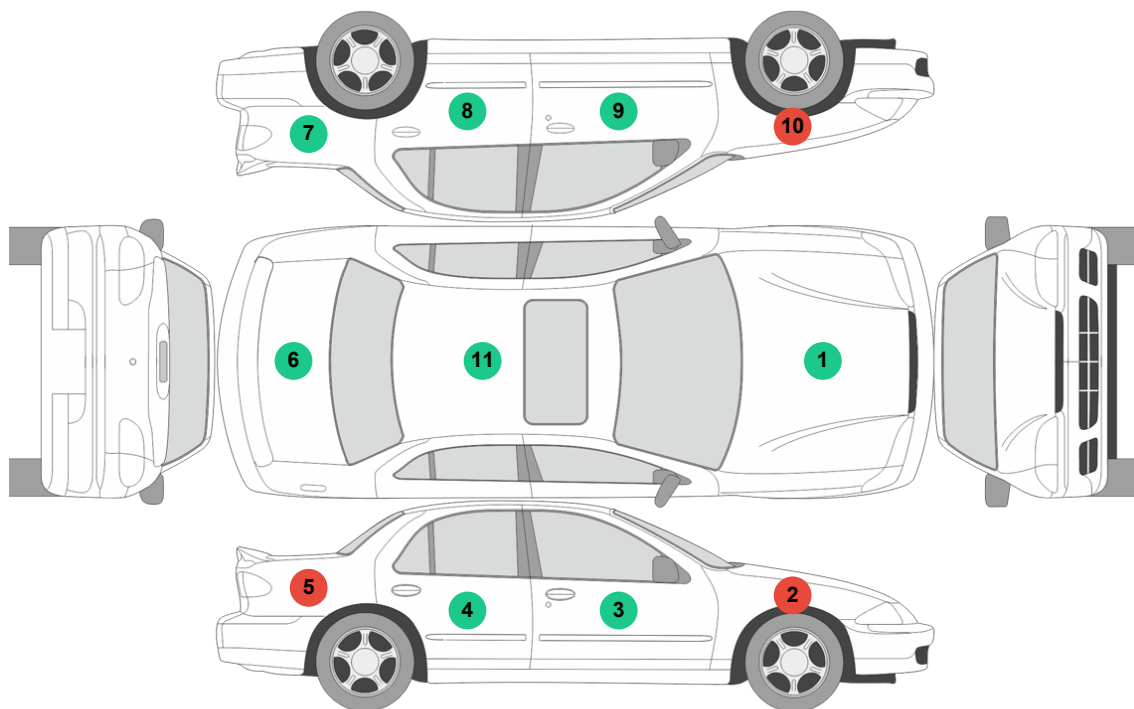
● - element bez uwag, ● - zgłoszono uwagi lub/i odstępstwa od stanu normalywnego.

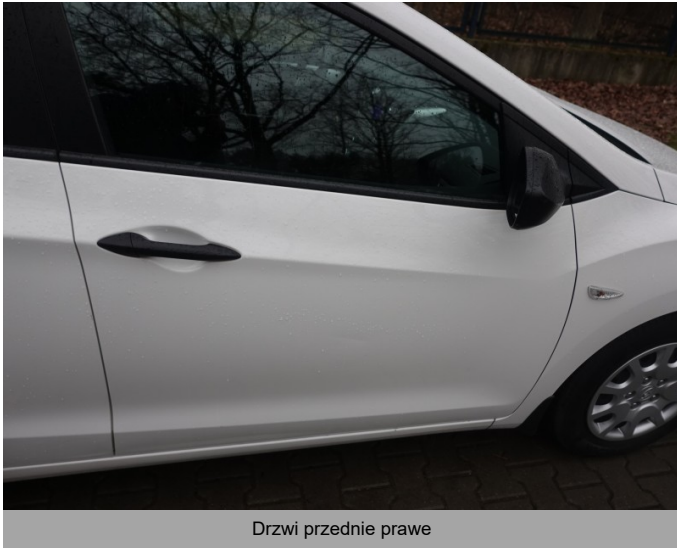
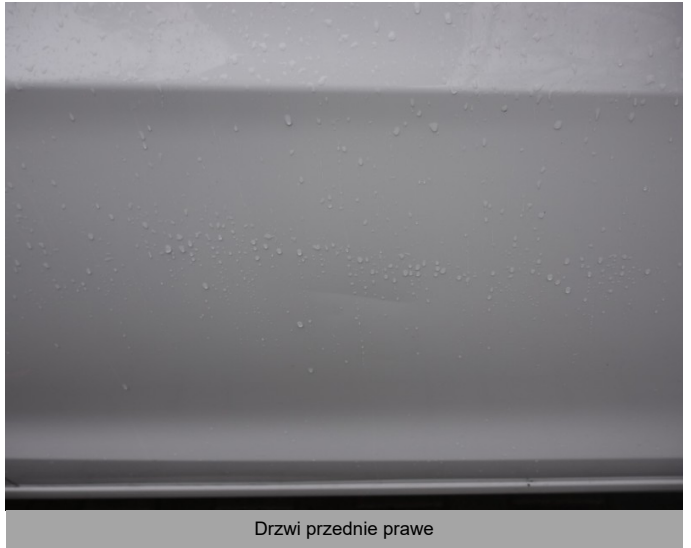
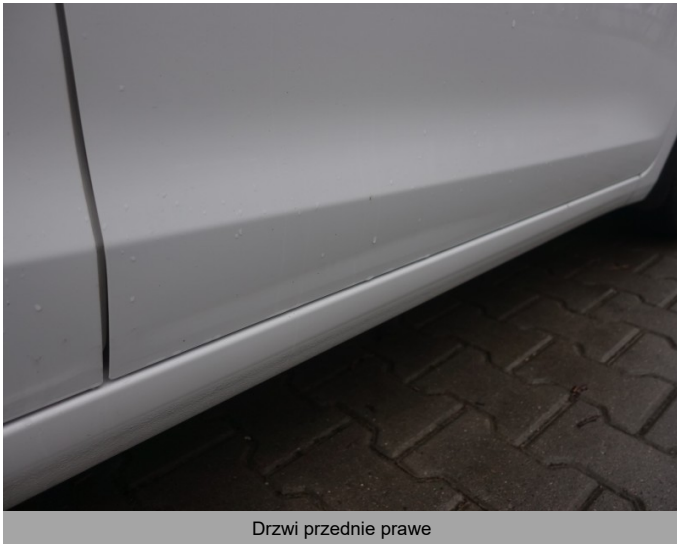
Stwierdzone uszkodzenia elementów nadwozia pojazdu wynikające z typowej eksploatacji zestawiono poniżej.

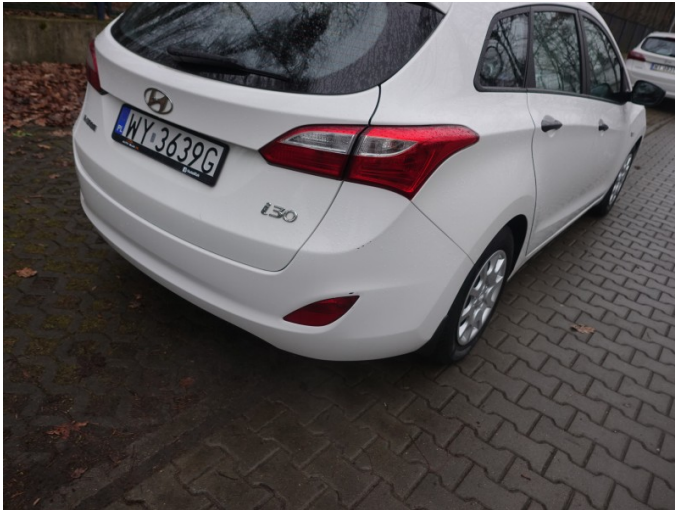
Poszycie zderzaka tylnego

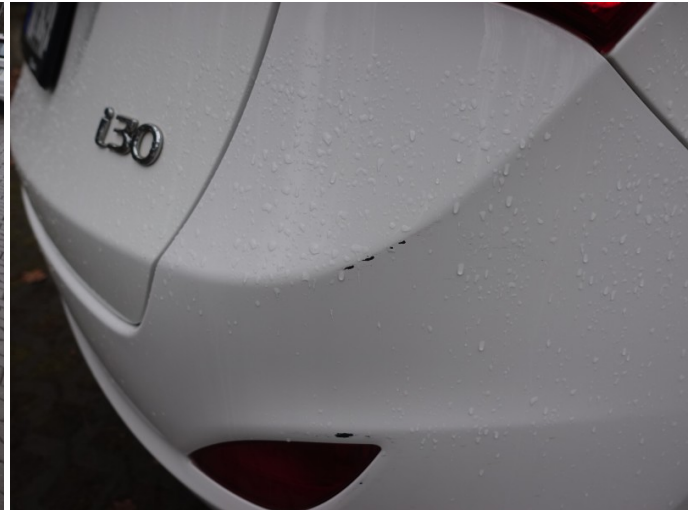
Poszycie zderzaka tylnego

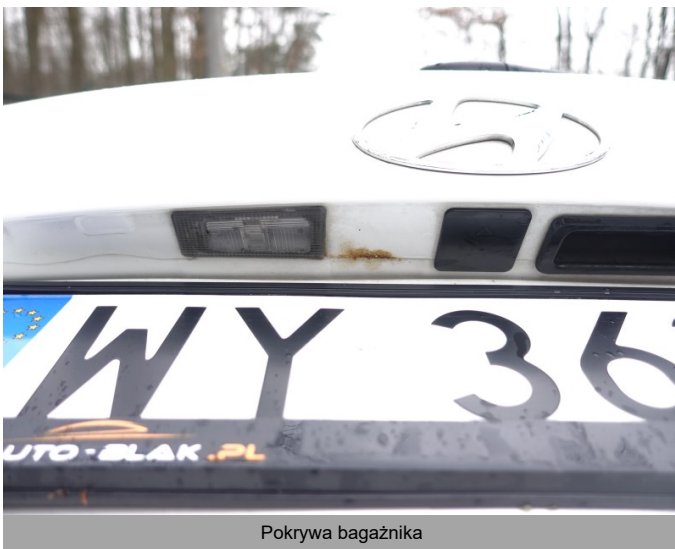
2. Pokrywa bagażnika - korozja.

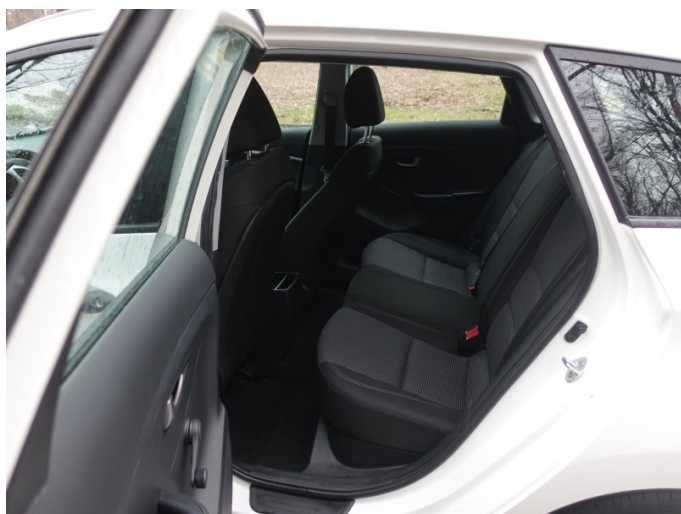
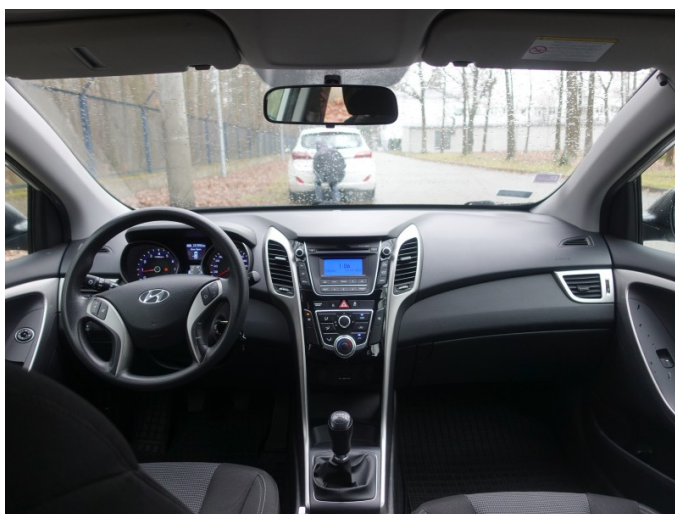
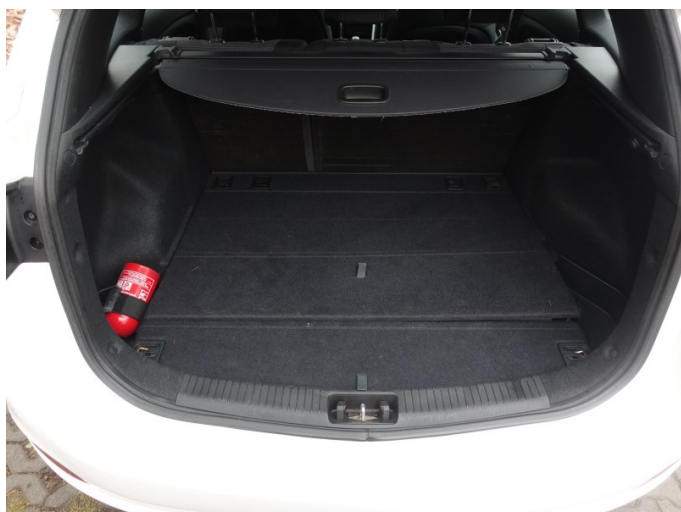
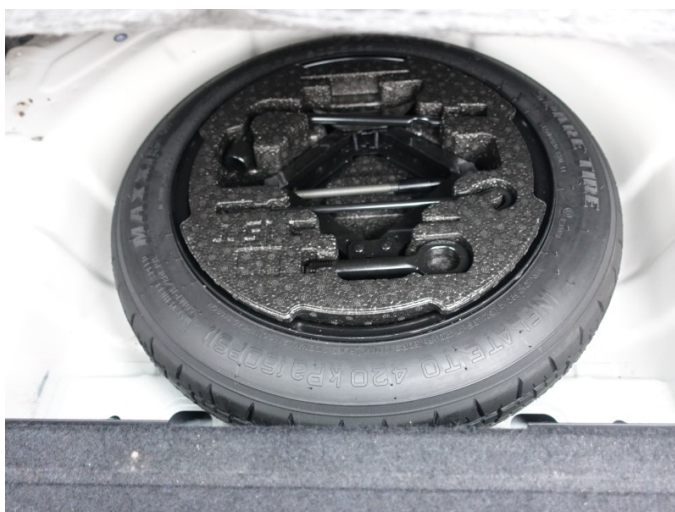
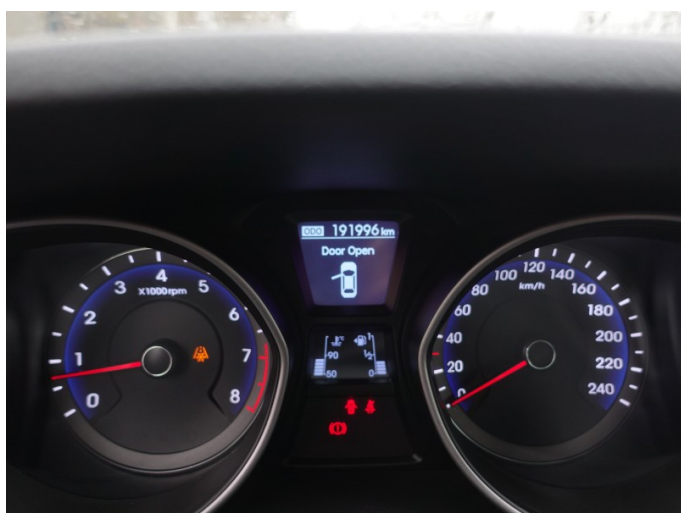
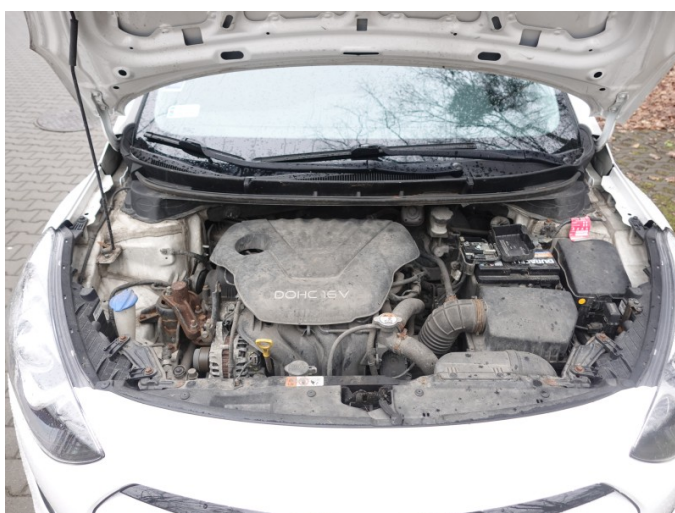
## IX. KLAUZULE I ZASTRZEŻENIA
