Nr opinii: **101/2023/LM** z dnia **2023-02-23**

I. PODSTAWY OPINII

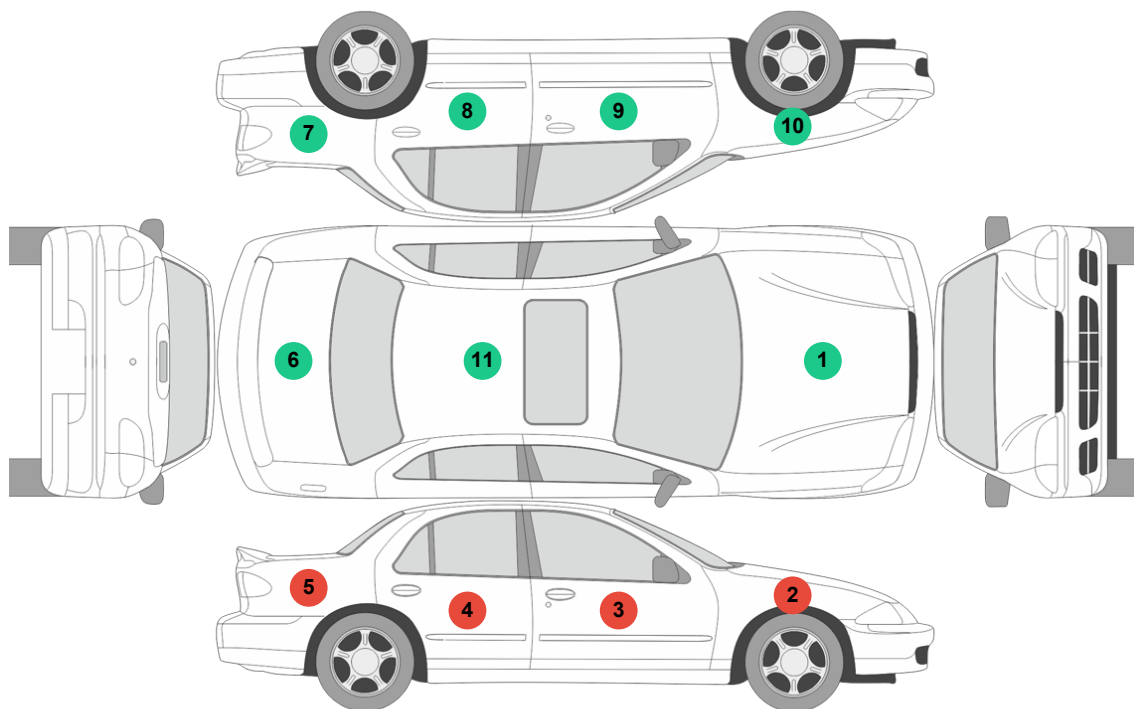
● - element bez uwag, ● - zgłoszono uwagi lub/i odstępstwa od stanu normalywnego.

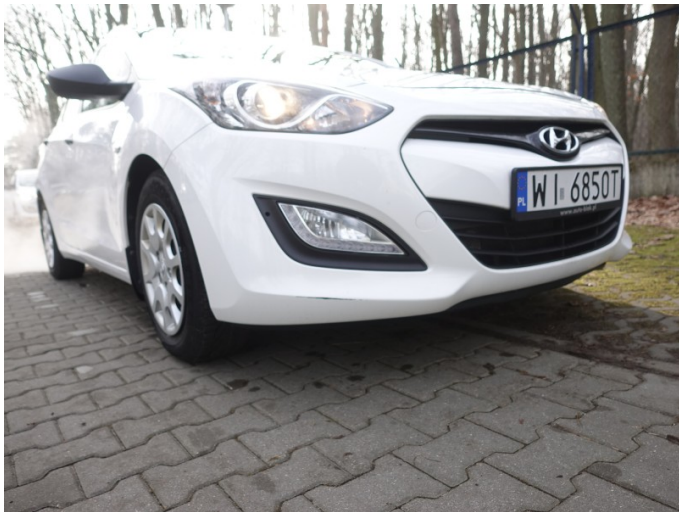
Poszycie zderzaka przedniego

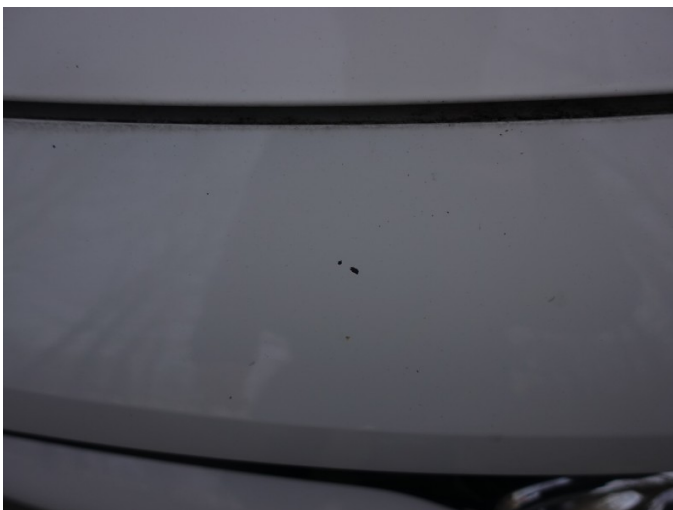
Poszycie zderzaka przedniego

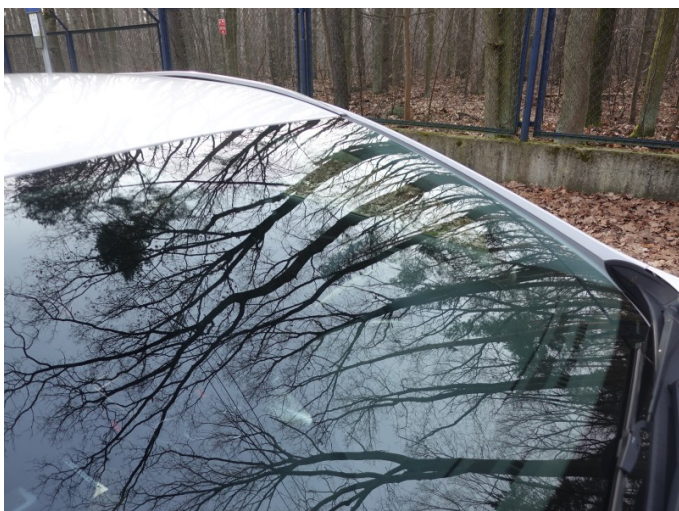
2. Szyba czołowa - pęknięcie.

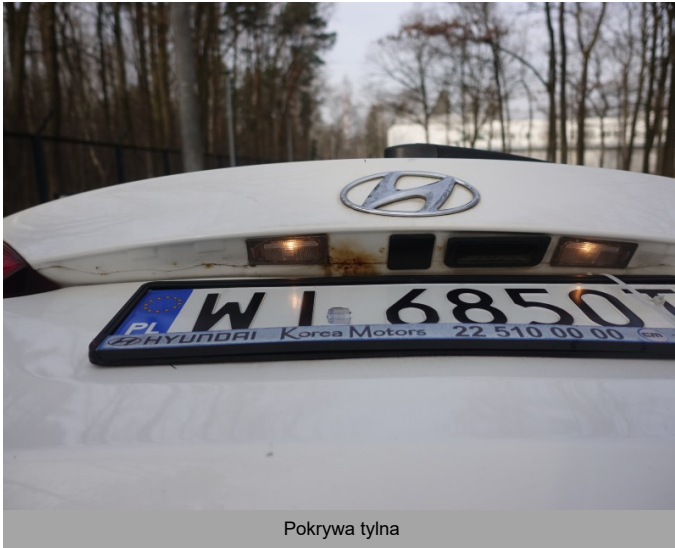
1. Pokrywa tylna - korozja.

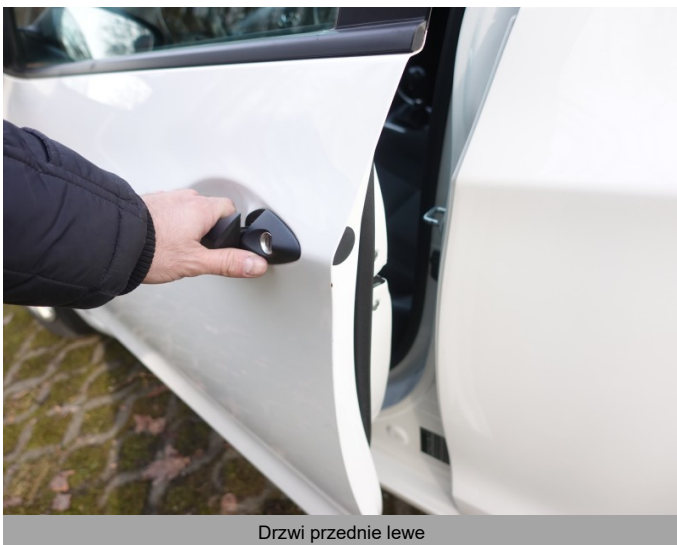
5. Drzwi przednie lewe - odprysk z korozją.

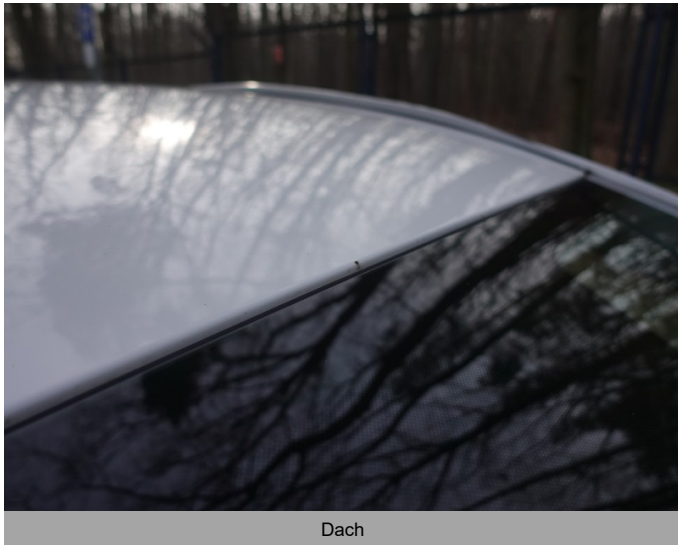
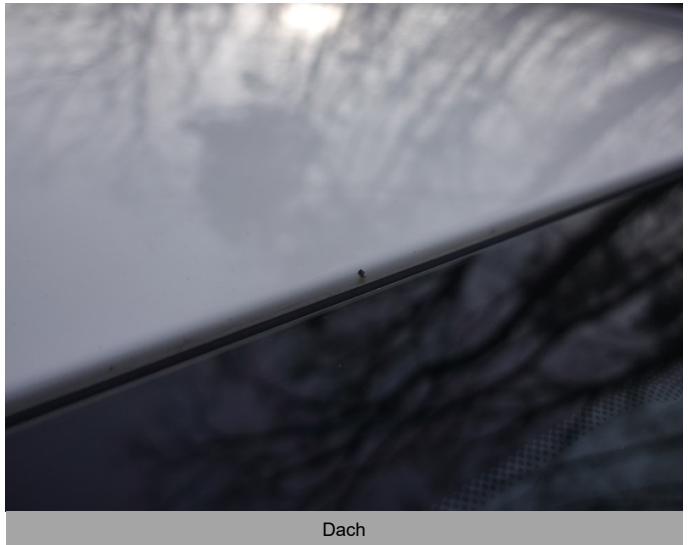
Wnętrze pojazdu i wyposażenie

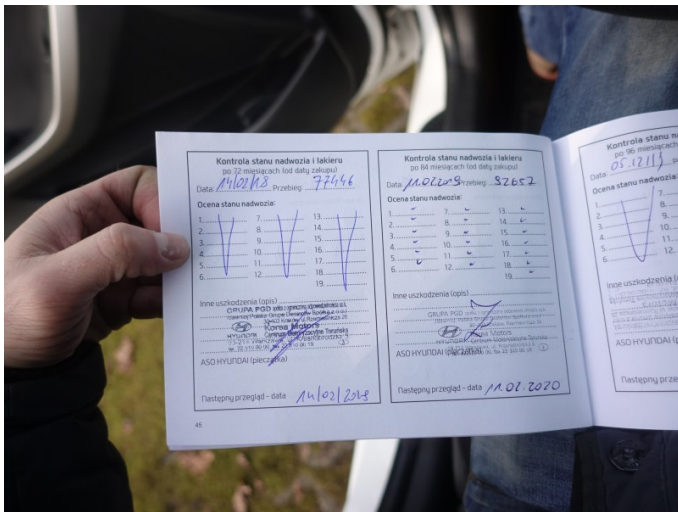
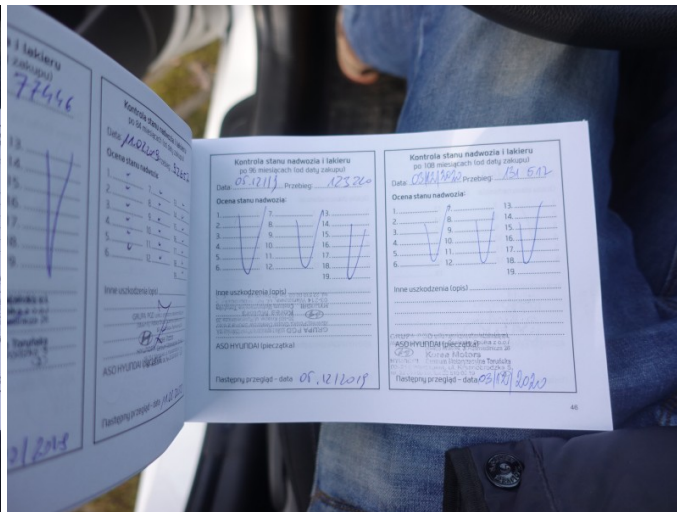
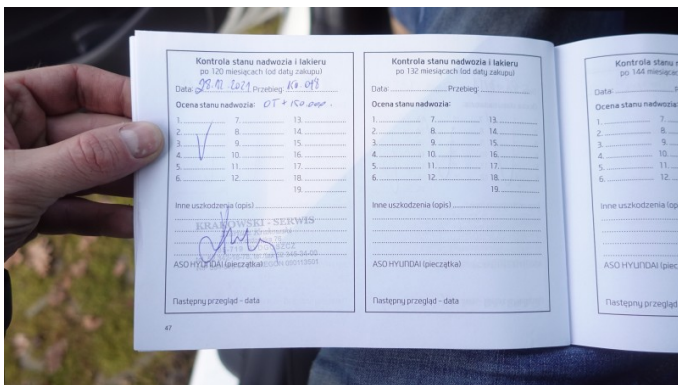
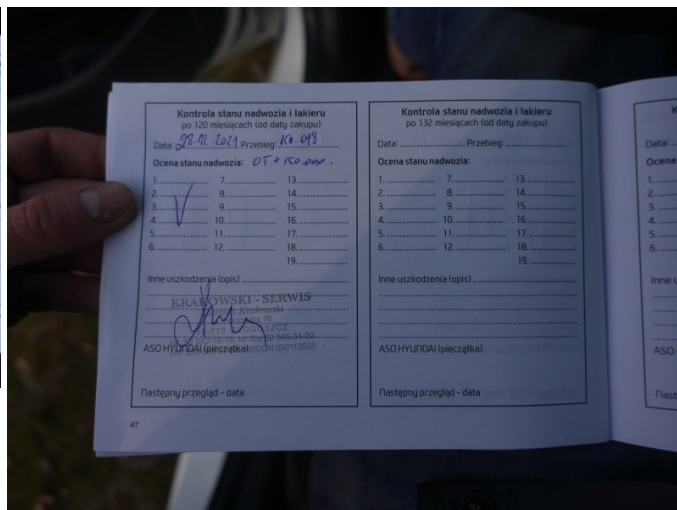
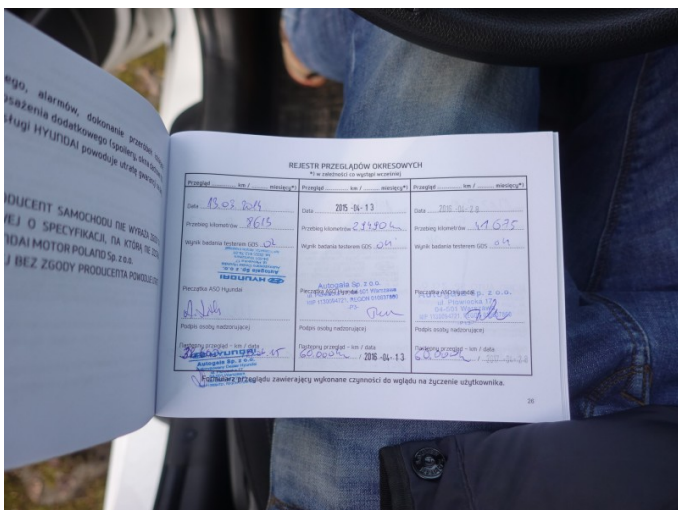
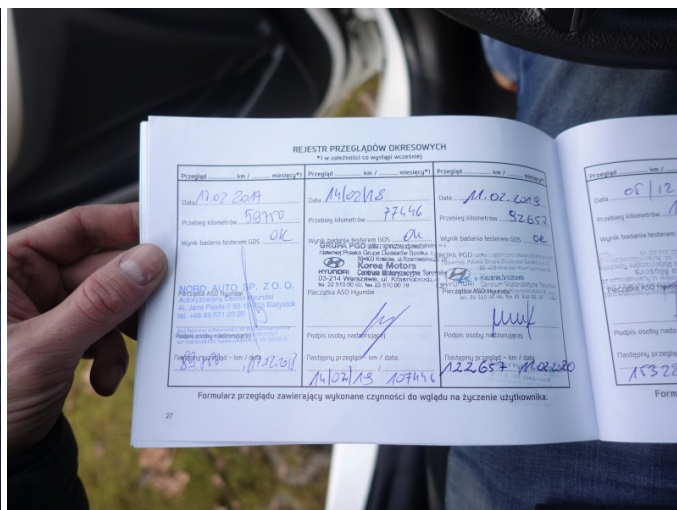
IX. KLAUZULE I ZASTRZEŻENIA
