Nr opinii: **107/2023/LM** z dnia **2023-02-23**

## I. PODSTAWY OPINII

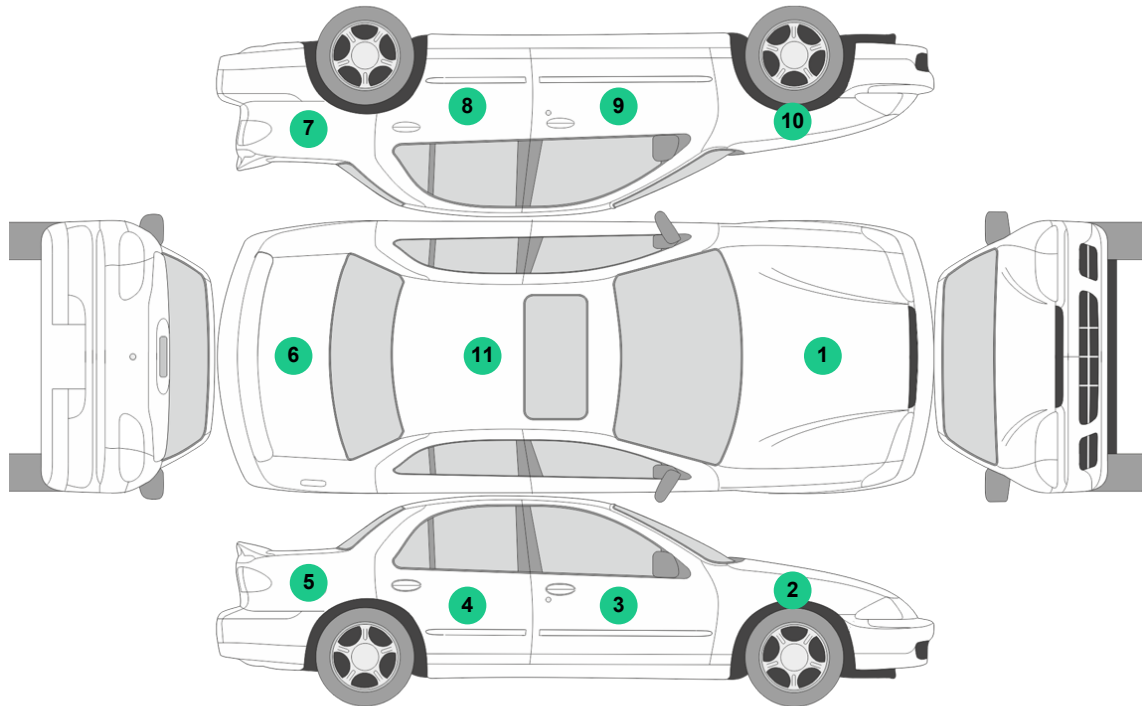
● - element bez uwag, ● - zgłoszono uwagi lub/i odstępstwa od stanu normalywnego.

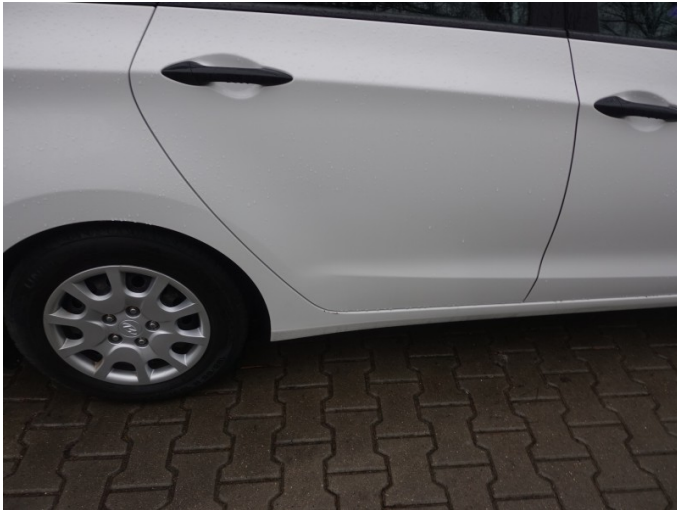
1. Próg prawy - uszkodzona powłoka lakierowa, korozja.

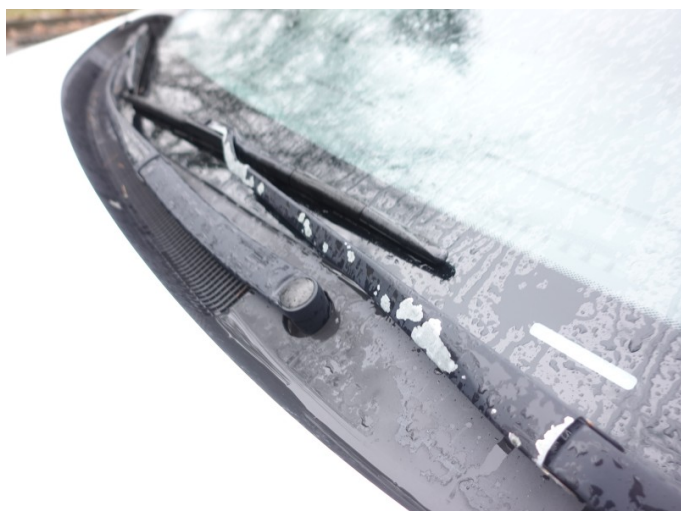
1. Ramię wycieraczki - łuszczenie lakieru.

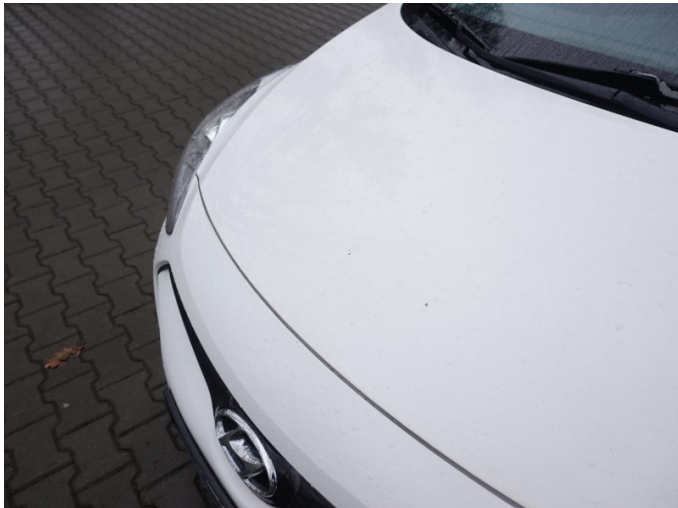
## 2. Pokrywa przednia - odpryski, korozja.

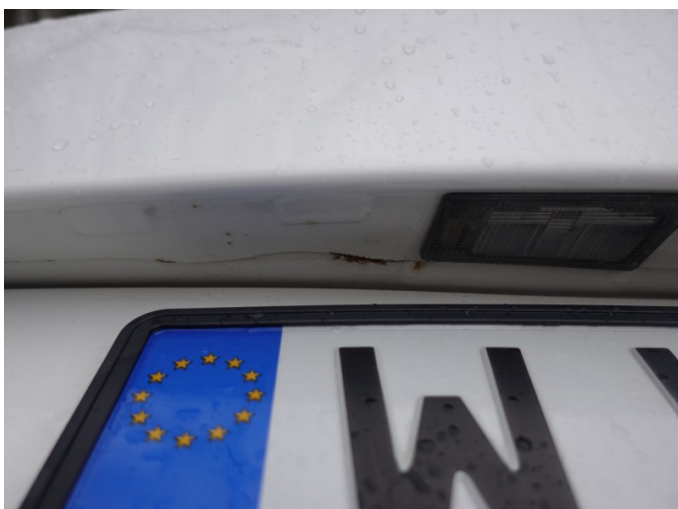
## 3. Pokrywa bagażnika - korozja.

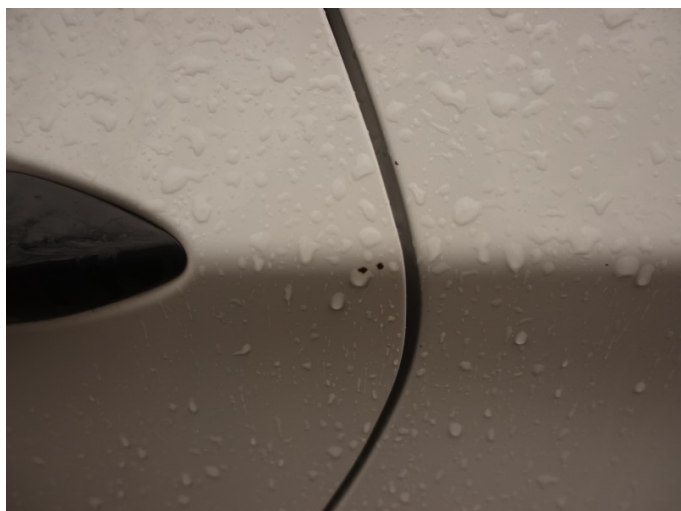
4. Drzwi tylne lewe - odpryski, korozja.

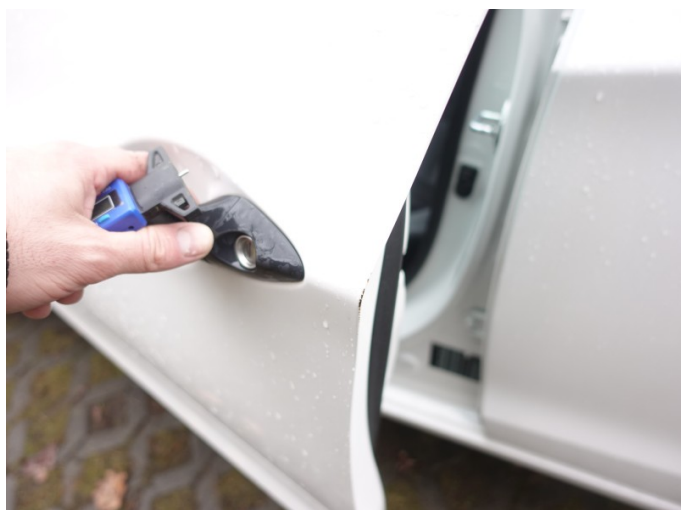
5. Drzwi przednie lewe - ubytki lakieru, korozja.

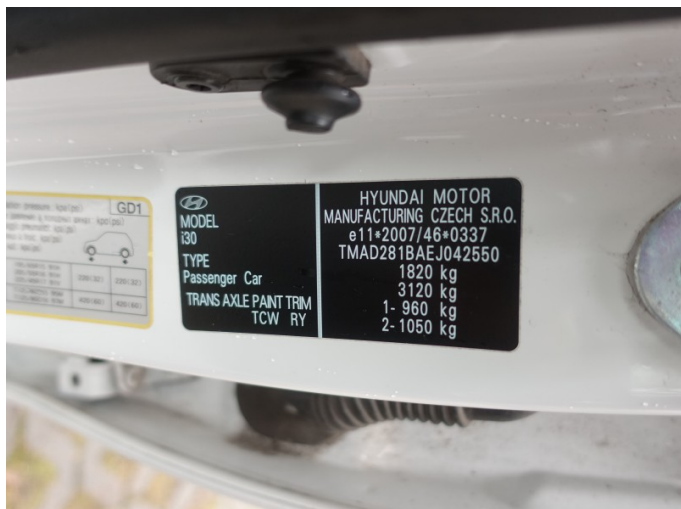
## IX. KLAUZULE I ZASTRZEŻENIA
